水力発電設備の設備損壊事象について

平成28年12月7日

九州電力株式会社

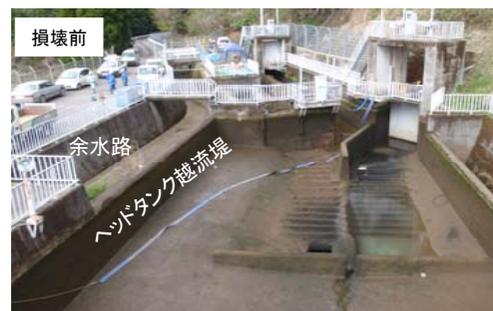
ヘッドタンク・余水路損壊前状況
（撮影：H22. 4）

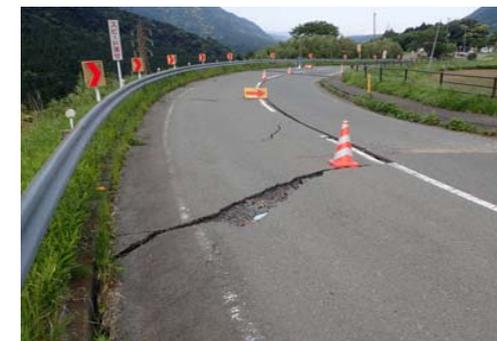
立野小学校付近（撮影：H28. 5. 13）

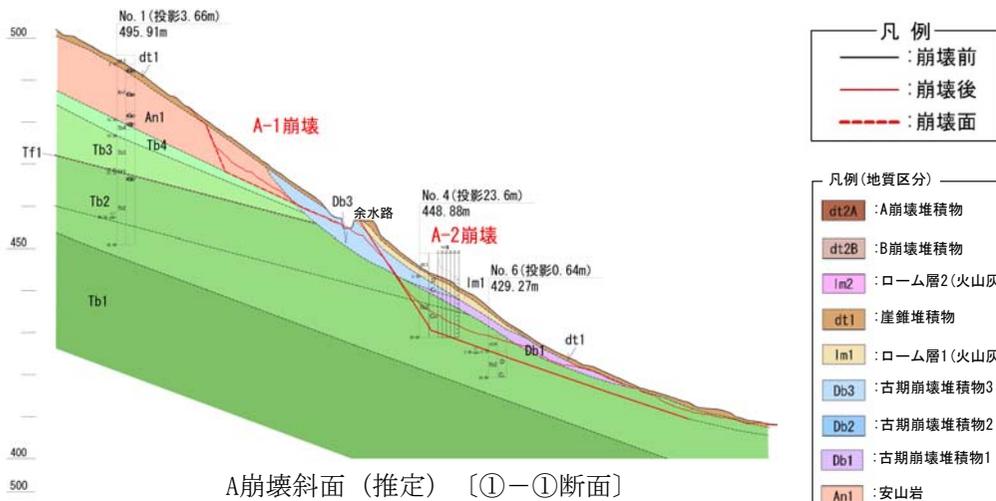
- 先阿蘇火山岩類(地質年代：約220～45万年前)に属する凝灰角礫岩が基盤をなしており、この層はヘッドタンクなど構造物の基礎となっている。
- ・ 基盤である凝灰角礫岩の層を覆うように、安山岩が分布しており、この層は、A崩壊斜面の頂部及び崩壊斜面上方で確認された。
- ・ 基盤である凝灰角礫岩の上には、安山岩や凝灰角礫岩の礫と細粒の基質部からなる層が不整合で覆っており、この層は、立野火口瀬形成以降に発生した斜面崩壊や土石流などが堆積して形成されたものと推定される。

A崩壊斜面 (推定) 〔①-①断面〕

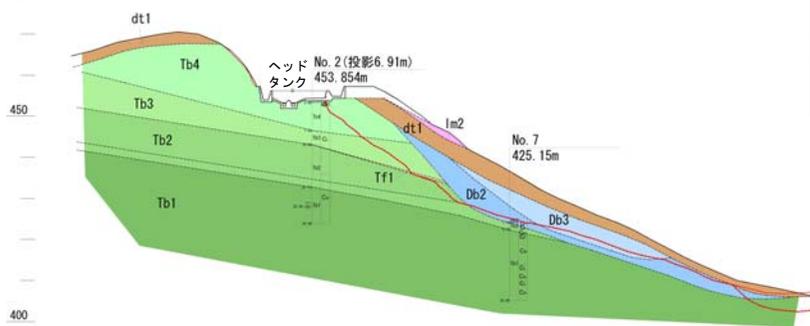
B崩壊斜面 (推定) 〔②-②断面〕

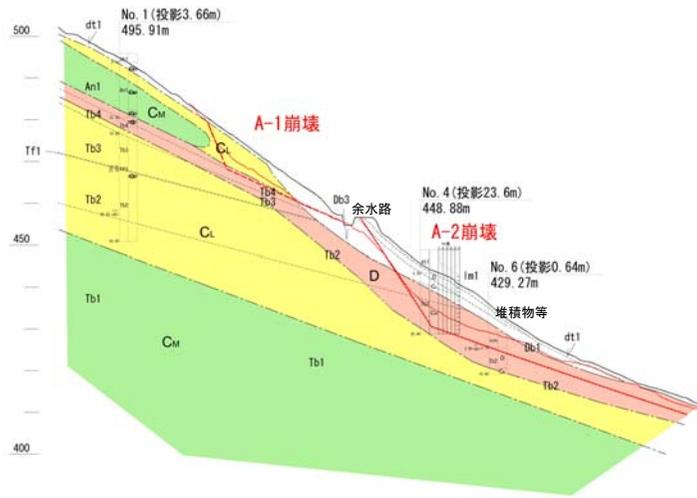
- 斜面崩壊による崩壊土砂には、火山灰質土や崖錐堆積物などの表層堆積物だけでなく、地山の地層を構成する安山岩・凝灰角礫岩の岩塊も含まれることから、斜面崩壊は岩盤を巻き込んで発生したと考えられる。
- 今回の地震により崩壊した岩盤は、A崩壊がC_L級の安山岩及びD級の凝灰角礫岩の部分、B崩壊がD級の凝灰角礫岩の部分であり、地震の影響によって脆弱化（節理や割れ目の開口による緩みの発生）したと推定される。

A崩壊斜面（推定）〔①-①断面〕

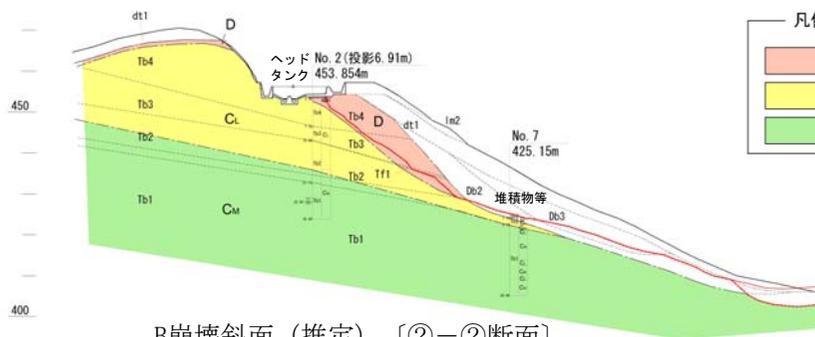
B崩壊斜面（推定）〔②-②断面〕

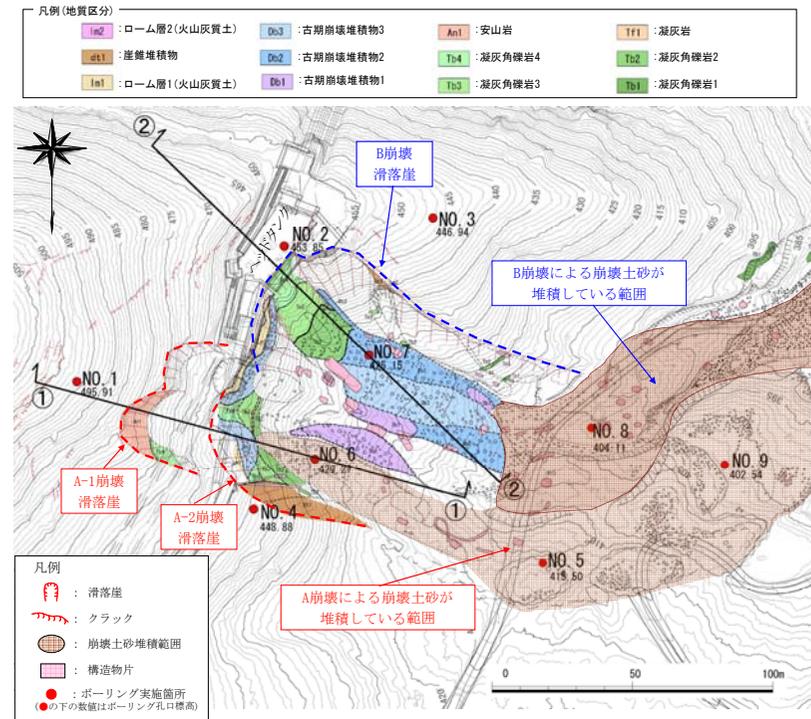
斜面崩壊の地質平面図

当該斜面の岩盤状況については、電研式岩盤分類（田中 1964）での区分を行った。その結果、当該斜面の岩盤を3つの等級に区分し、A・B崩壊斜面の岩盤状況区分図を作成

- ・ボーリング No.8において、表層部はB崩壊による崩壊土砂の特徴を有しているが、約2～3mの深さの範囲には、A崩壊による崩壊土砂の特徴を有する土砂（明褐色で軽石を含む火山灰質土）の分布を確認した。
- ・このことから、斜面崩壊は先にA崩壊が発生し、その後B崩壊が発生したと推定される。

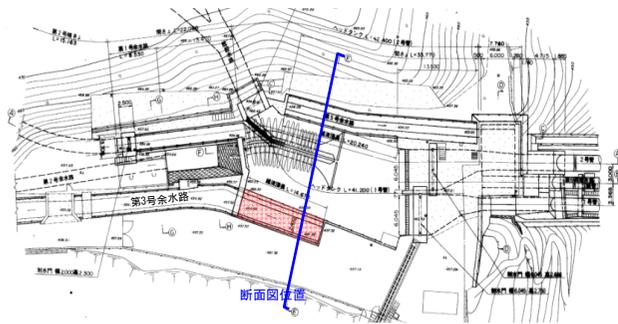
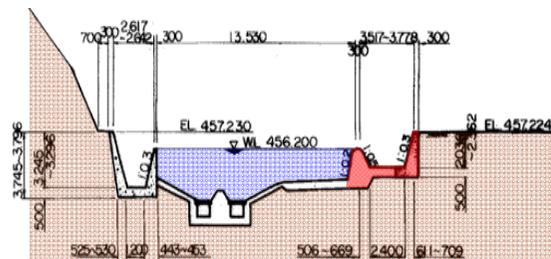
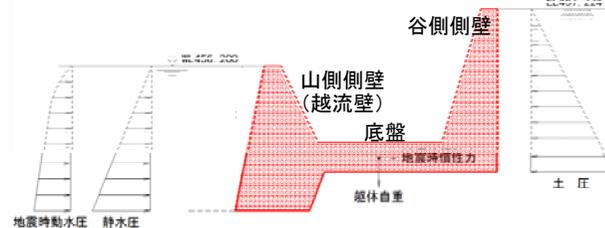
- 現在の基準に基づき、ヘッドタンクの耐震性を評価した結果、ヘッドタンクは現在の基準を満たしていることを確認した。

検討項目	検討ケース	許容値 (安全率)	計算値	結果	
安定であること	転倒 (m)	常時	0.792以下	0.115	○
		地震時	1.584以下	0.201	○
	滑動 (安全率)	常時	1.5以上	16.3	○
		地震時	1.2以上	2.1	○
支持力 (kN/m ²)	常時	200以下	25	○	
	地震時	300以下	36	○	
許容応力度を越えないこと	曲げ応力* (N/mm ²)	常時	0.29以下	0.25	○
		地震時	0.43以下	0.27	○
	せん断応力* (N/mm ²)	常時	0.38以下	0.06	○
		地震時	0.57以下	0.07	○

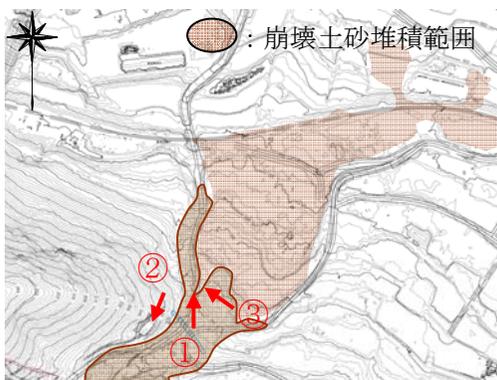
写真撮影位置

- 斜面崩壊による崩壊土砂は、黒ボクや火山灰質土が水と混じらず攪拌^{かくはん}されない状態で集落最上流部付近まで堆積していることが確認された。(写真①)
- この崩壊土砂の上には、水が流れたことにより形成された谷状の侵食地形が確認された。(写真②)
- 崩壊土砂が堆積している範囲の末端付近には、立木の樹皮の特徴的な損傷（木の根元部分の樹皮は残存、ある高さから上の部分の樹皮だけが削剥）が確認された。(写真③)
- これらのことから、斜面崩壊が発生した後にヘッドタンクからの水が斜面に堆積している崩壊土砂を巻き込みながら流下したと推定される。

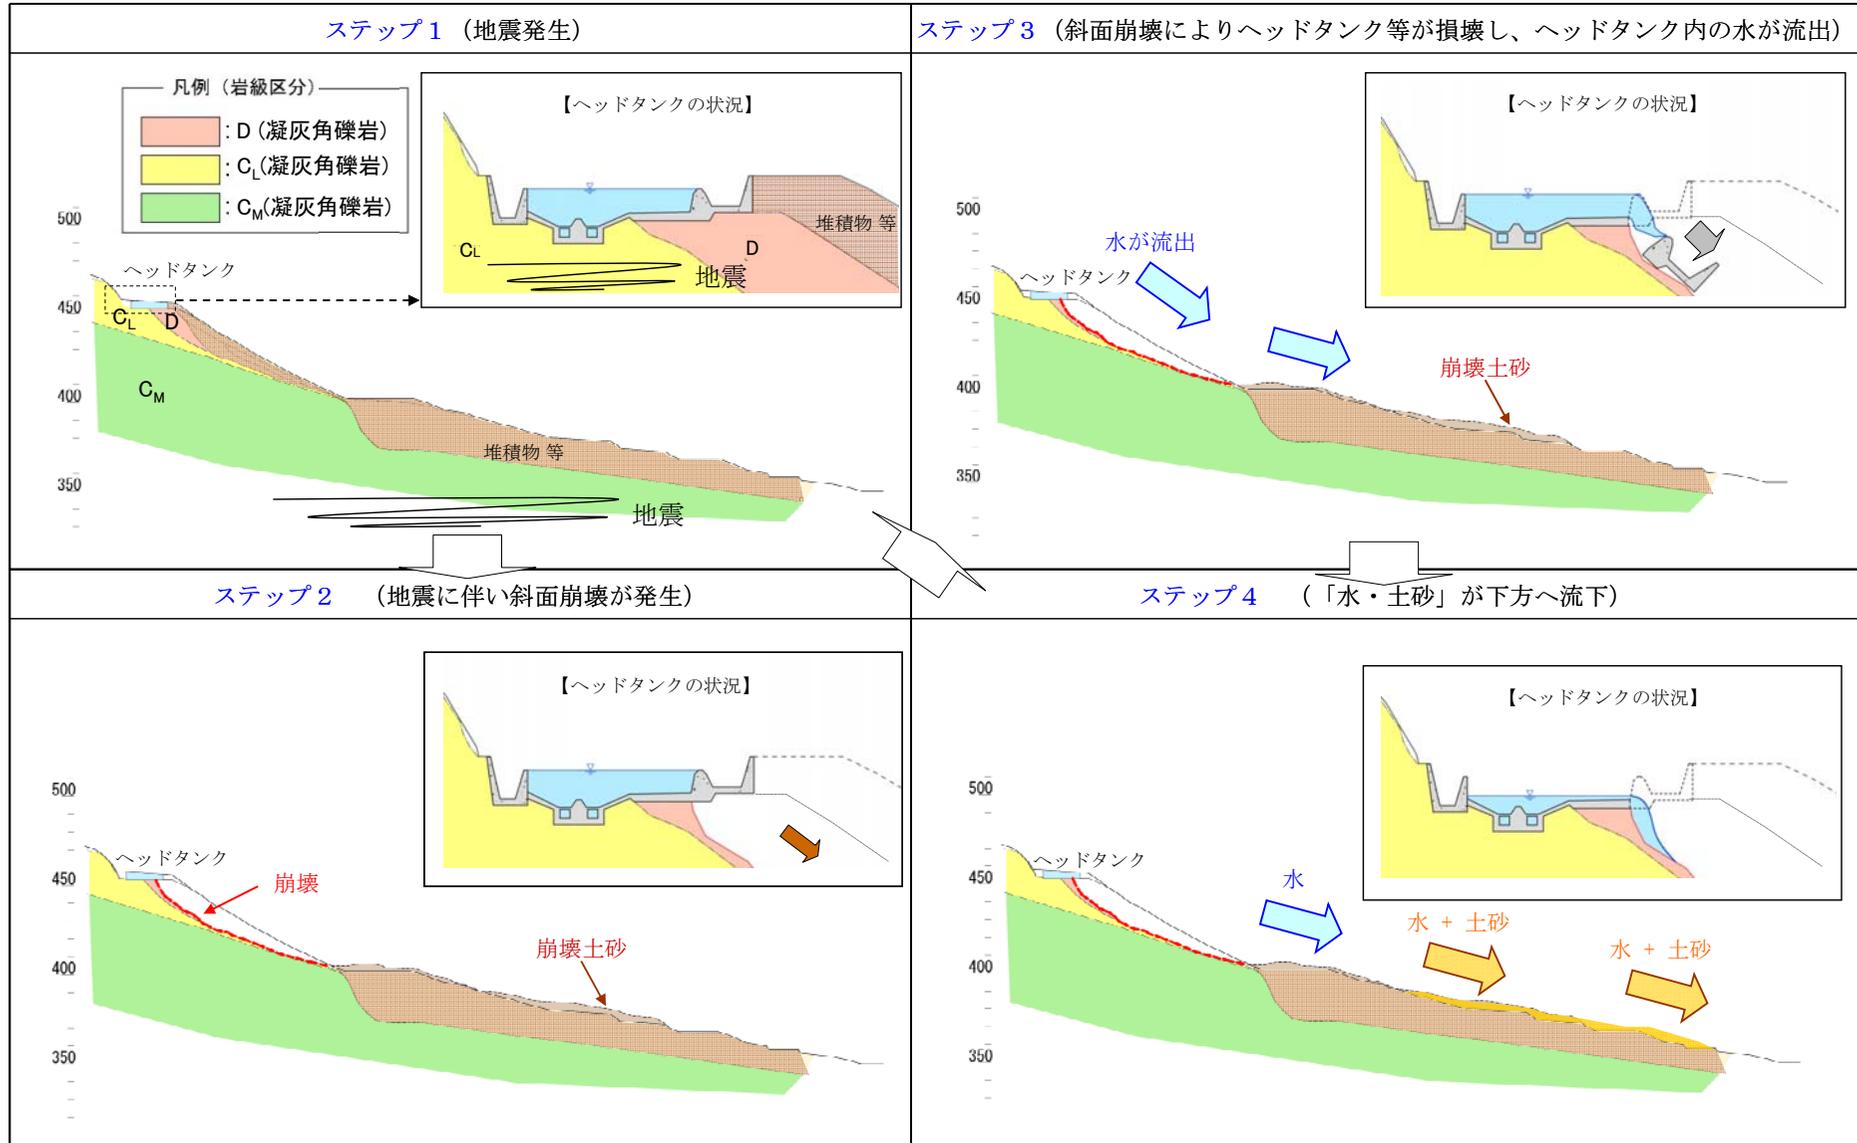
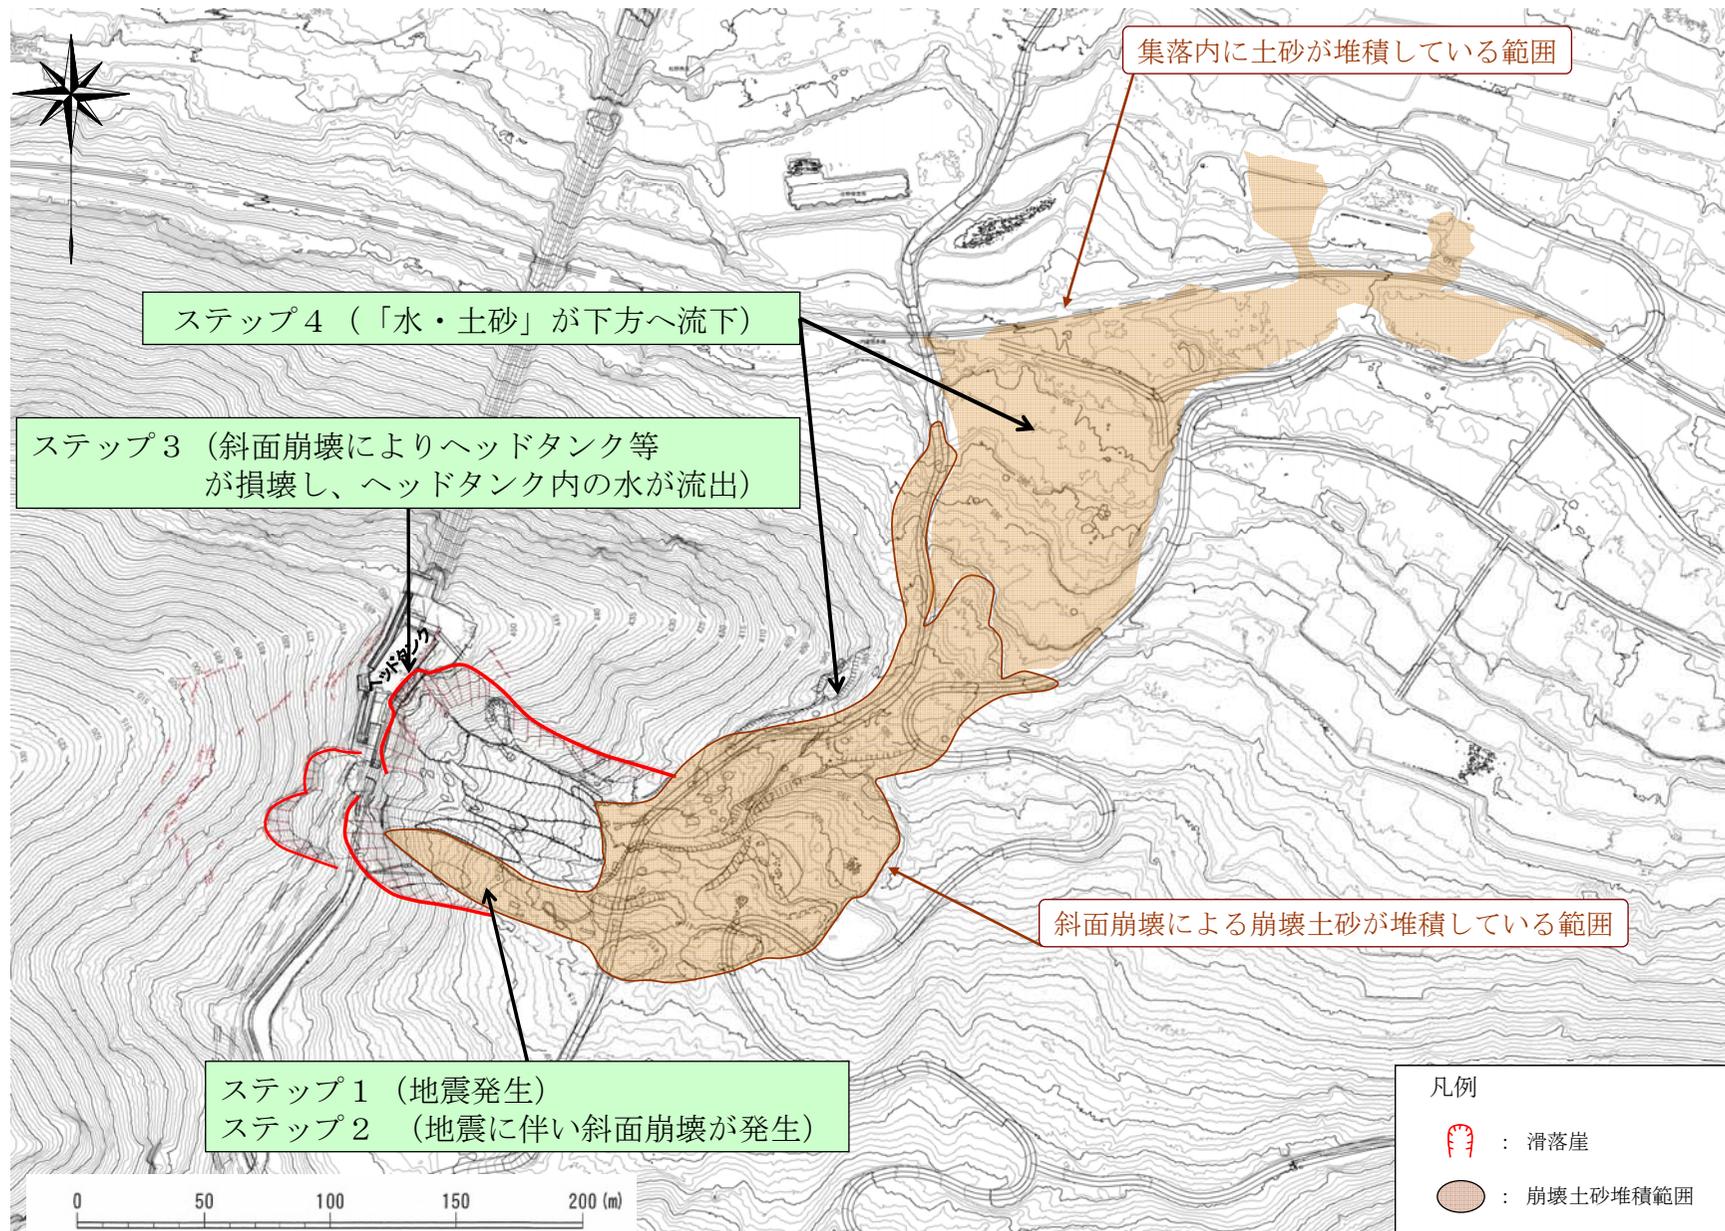
○ 調査結果より、今回発生した地震、斜面崩壊、当社設備の損壊及び水の流出の関係は、以下のとおりと推定される。

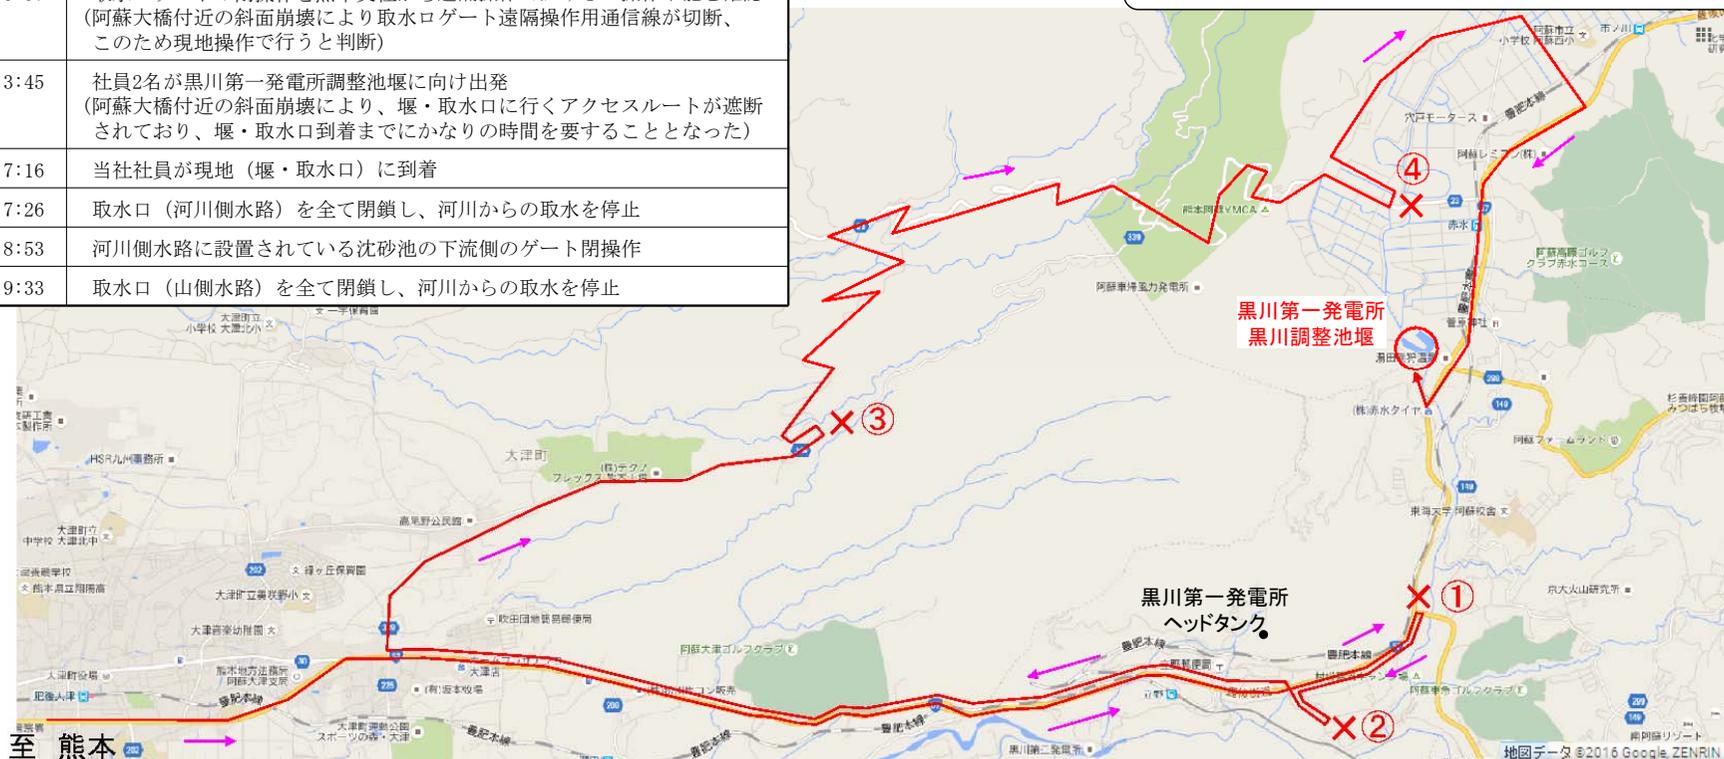
取水停止操作のための通行ルート（熊本支社～取水堰）

- 本震発生後、ヘッドタンク水位の低下を確認したため、設備に何らかの異常が発生していると判断し、熊本支社より遠隔での取水停止操作を試みたが、通信線切断により操作不能を確認。直ちに現地で取水停止操作を実施するため、取水堰に社員を派遣し取水停止操作を実施（ただし、通常のアksesルートが遮断されており、取水堰に到着するまでにかなりの時間を要する結果となった）。

- ①阿蘇大橋付近の大規模斜面崩壊により国道57号線の通行不可を確認（長陽大橋経由ルートを確認のため引き返す）
- ②長陽大橋手前で道路損壊により村道（南阿蘇村）の通行不可を確認（ミルクロード経由ルートを確認のため引き返す）
- ③県道339号（ミルクロード）途中の斜面崩壊により通行不可を確認（県道23号菊池赤水線経由にルート変更）
- ④県道23号（菊池赤水線）途中の車帯橋が段差により通行不可を確認（黒川沿いの別ルートを確認のため引き返す）

以上より、通常は所要時間1時間程度のところを約3時間30分かけて移動
