# 福島県沖地震に伴う 新地発電所の被害・復旧状況について

2021年9月6日

## 2. 新地発電所の被害および復旧状況

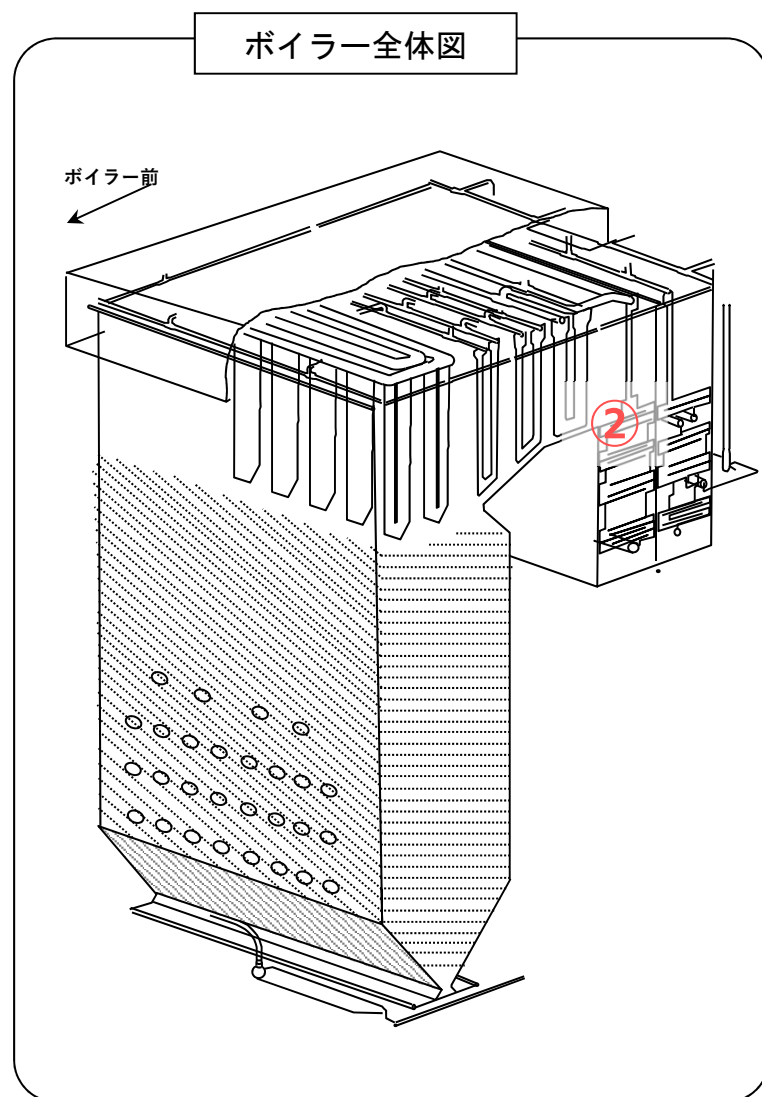
#### ② 二次再熱器管損傷状況

##### 二次再熱器スパーサ管変形 (缶左)

##### 二次再熱器スパーサ管変形 (缶右)

| 損傷状況 | 復旧状況 |
|---|---|
| 二次再熱器スパーサ管変形<br>(缶左右) 2本 | 変形管取替 |

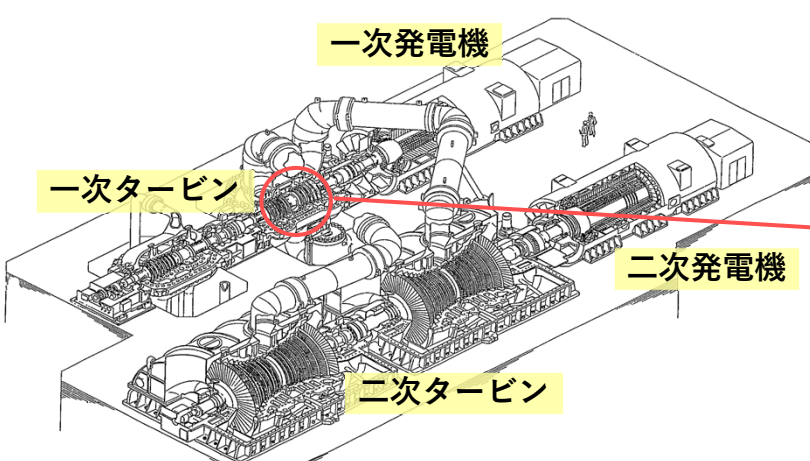
タービン全体図

中圧タービンノズルフィン損傷状況

中圧タービン油切りフィン摩耗

| 損傷状況 | 復旧状況 |
|---|---|
| 中圧タービンダイヤフラムフィン損傷 | 摩耗・変形部の手入れ復旧 |
| 中圧タービン油切りフィン摩耗 | 工場修理 |

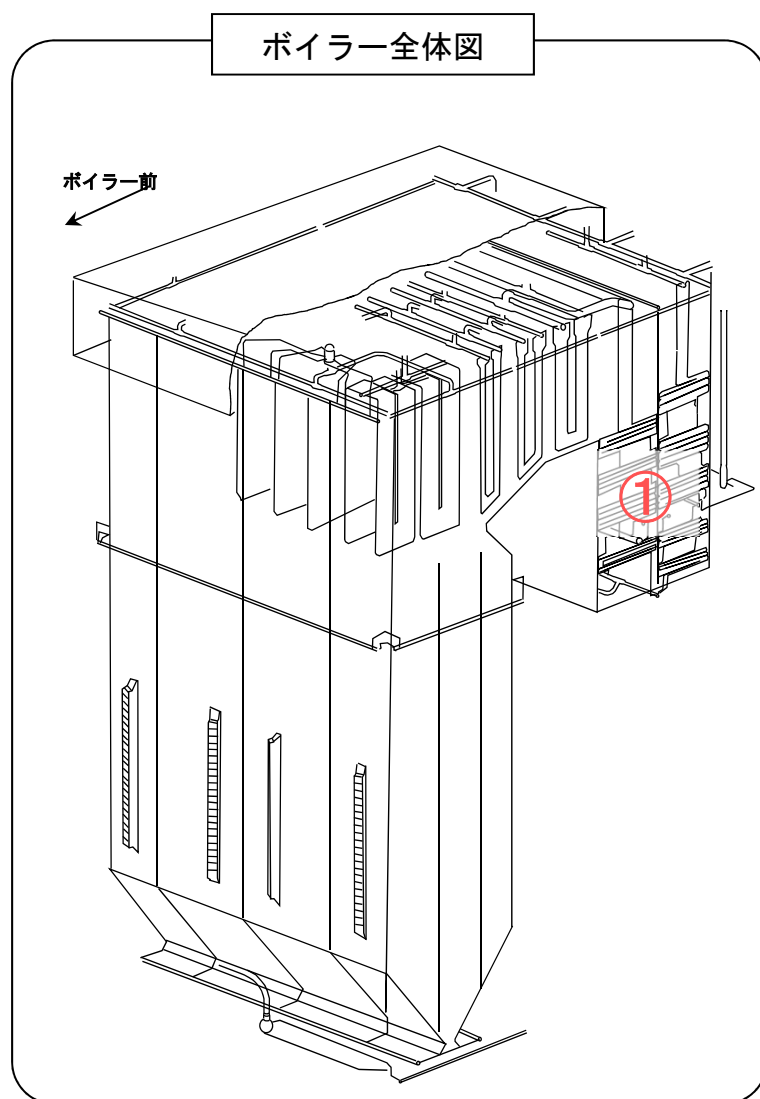
#### ①後部伝熱管損傷状況

節炭器中間管寄せ（後側上段缶前）  
吊下管管台溶接部破損

節炭器中間管寄せ（前側缶後）  
吊下管管台溶接部破損

節炭器中間管寄せ（後側上段缶前）  
節炭器管管台溶接部亀裂

| 損傷状況 | 復旧状況 |
|---|---|
| 吊下管管台溶接部破損 3本 | 短管取替 |
| 吊下管管台溶接部亀裂 3本 | |
| 節炭器管管台溶接部亀裂 1本 | |

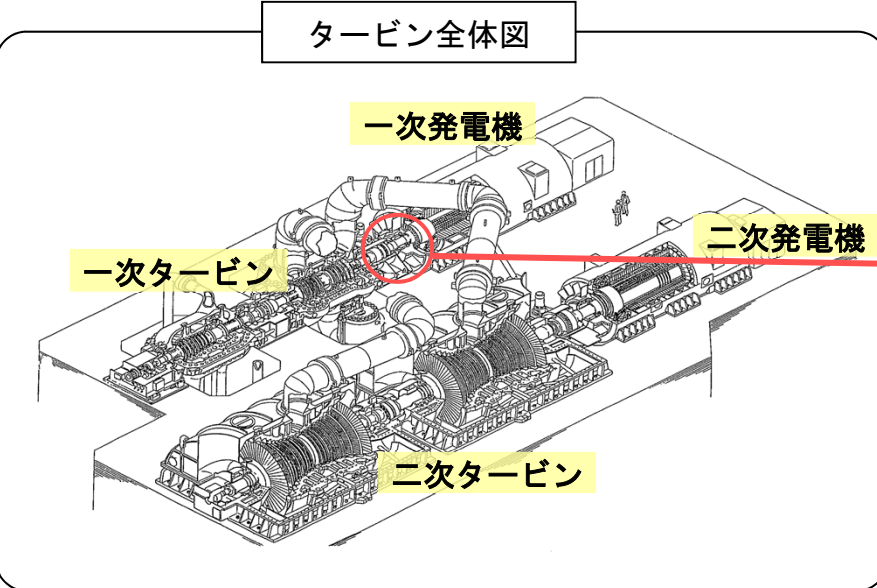
タービン全体図

一次タービン第3軸受台変形状況

グラウトバリア浮き上がり

| 損傷状況 | 復旧状況 |
|---|---|
| 第3軸受台変形<br>グラウトバリア浮き上がり | 第3軸受台の取替<br>グラウト修理 |
