埼玉工場  
自家発電設備 爆発事故について

太平洋セメント株式会社

## (1) 事故概要

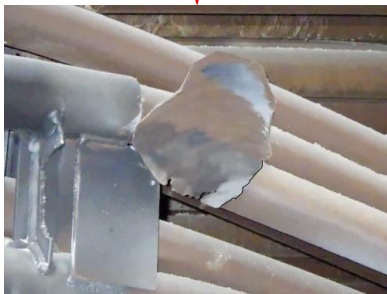
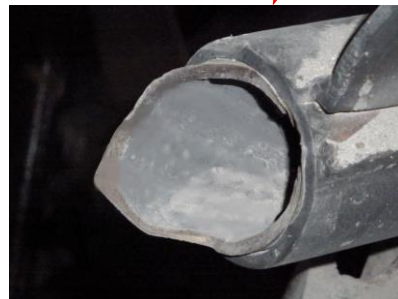
## <爆発事故の起点になったと思われる箇所>

※破断部 B - B'は元々つながっていた

- ① 減肉によるFBHE蒸発器管の破孔
- ② **FBHE室の狭い空間で大量かつ高温の流動砂(灰)が存在する空間で大量の飽和水が漏洩**
- ③ **FBHE室の損傷 (1回目水蒸気爆発)**  
漏洩した大量の飽和水が大量の流動砂(灰)からの受熱により水蒸気となりFBHE内の圧力が急上昇し**(1回目水蒸気爆発)**、以下のFBHE損傷が発生
  - ・火炉/FBHE仕切壁破断
  - ・FBHE右側壁上部破断 等
