# 自然災害対策WG

## 福島県沖地震における設備被害と対応状況について

東北電力ネットワーク株式会社

# 3 - 1. 西仙台変電所 6号主要変圧器の設備被害状況

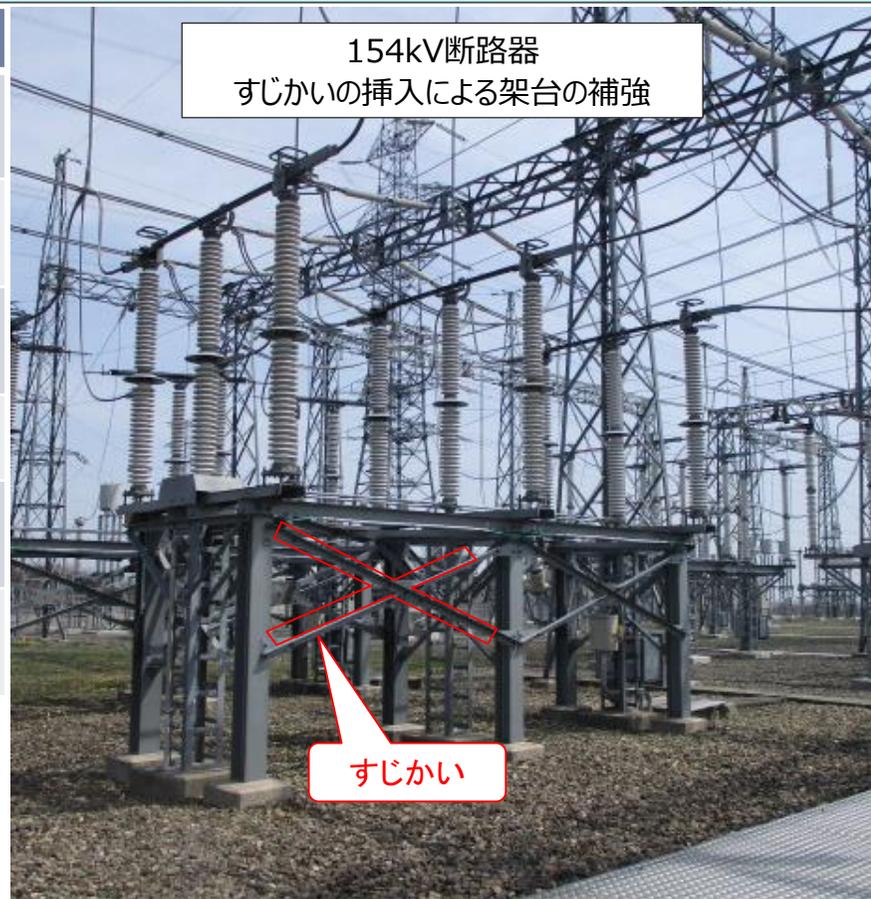
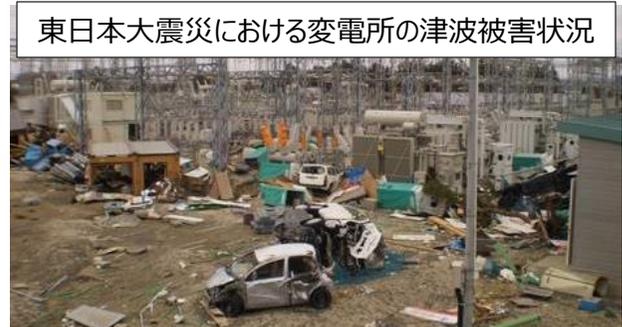
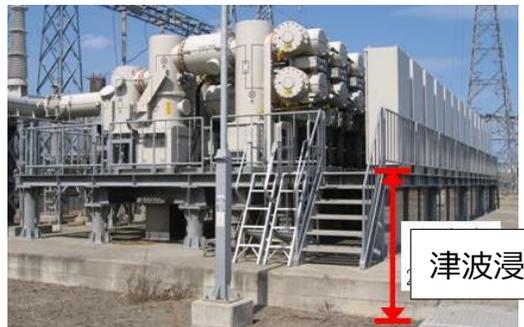
設備	項目	対策内容
変圧器	ブッシングがい管ずれ止め対策	センタークランプ方式ブッシングに対してがい管ずれ止めを追加。
	ダイレクトモールドブッシングの採用	磁器ブッシングに比較し長さが短く軽量であるダイレクトモールドブッシングを採用。
遮断器	ポリマーがいし形の採用	軽量かつ衝撃に強いポリマーがいし形を採用。
断路器	架台補強	すじかいの挿入による架台の補強。
避雷器	ポリマーがいし形の採用	軽量かつ衝撃に強いポリマーがいし形を採用。
その他	災害復旧資材の配備	大規模地震を考慮し、変圧器の予備ブッシングや断路器の予備がいし等を配備。

津波浸水対策として機器架台を嵩上げ

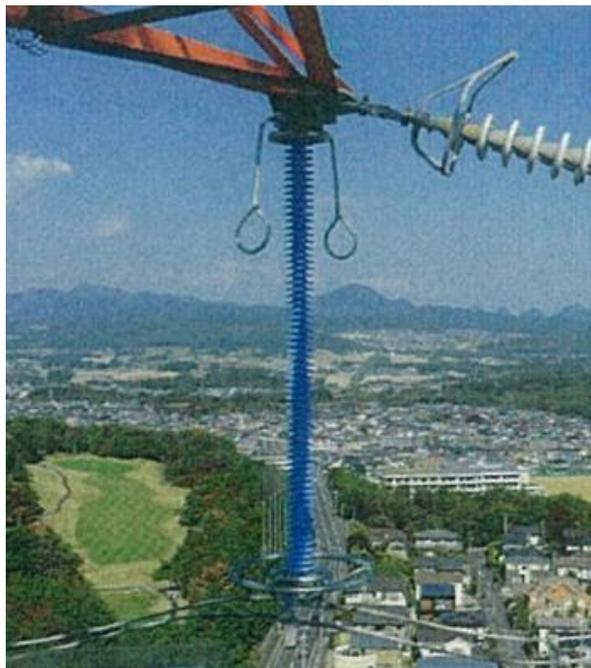
## ○ポリマー支持がいしの採用

- 送電設備については、東日本大震災において、地震動によりジャンパ線を支持するがいしが折損しており、対策として、両回線停止の回避とがいし破片落下による公衆災害防止の観点から、支持がいし設置個所には、以下の対策を設置状況に応じて講じている。

【効果】  
 ・ポリマーの弾性により振動を吸収することに加え、折損によるがいし破片の落下が無いいため、公衆災害防止が図れる。

【採用個所】  
 ・主に、両回線停止回避の観点から275kV超高圧送電線の1/2回線、ならびに市街地個所へ採用。
