2022年3月16日 福島県沖地震発生後の 磯子新1号機・新2号機不具合状況について

2022年 4月22日 電源開発株式会社

磯子火力発電所 新1号機・新2号機

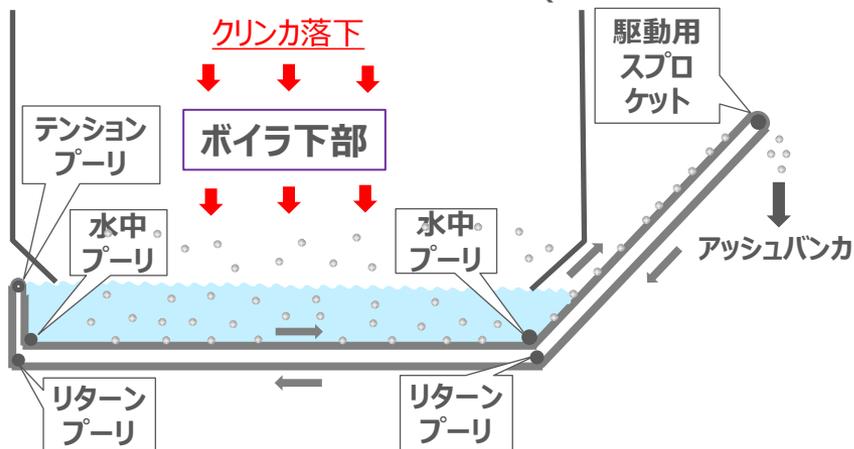
水封式クリンカコンベヤシステム全体図

- ① スクレーパー傾き・外れ(108箇所中7箇所)
- ② チェーンカップリング外れ(22箇所中1箇所) ※センターロックピンがなく、嵌合していない状況を確認
- ③ テンションプーリの傾き
- ④ リターンプーリ摺動部の摩耗(偏摩耗は見られず)

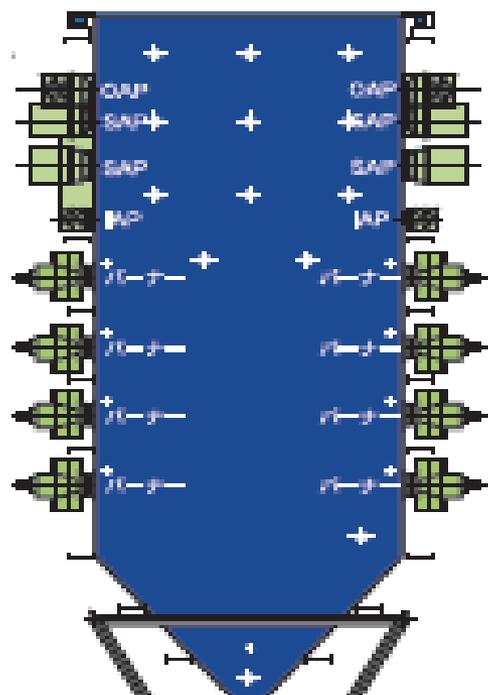
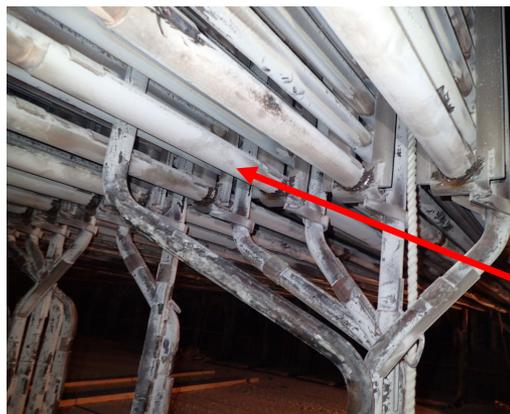
ボイラチューブプロテクター ボイラチューブ
 ※ボイラチューブを摩耗から保護するプロテクター

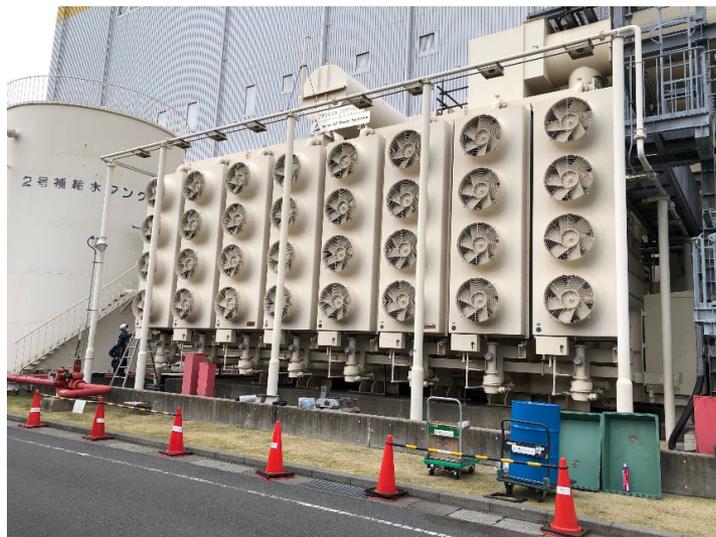
- ① 主変二次側の絶縁抵抗なし(0MΩ) ※主変以外の変圧器は十分な絶縁抵抗を確認
- ② 主変圧器U相下部タップ巻線のリード線部分の損傷
- ③ 絶縁油に基準値を超えるアセチレンを検出

- ① 主変圧器U相下部タップ巻線のリード線部分の損傷(短絡の可能性)により、変圧器内部にカーボンの飛散を確認(短絡電流の影響により絶縁物が炭化したもの)
- ② 短絡電流によるU相巻線の変形を確認
- ③ その他、リード線が移動したことによる機械的な損傷を確認

変圧器内部の損傷部位から飛散したカーボンが付着している状況°

U相下部タップ巻線からのリード線の損傷(短絡の可能性)°
