新地発電所 揚炭機損壊メカニズムと対策について

2022年 8月 29日

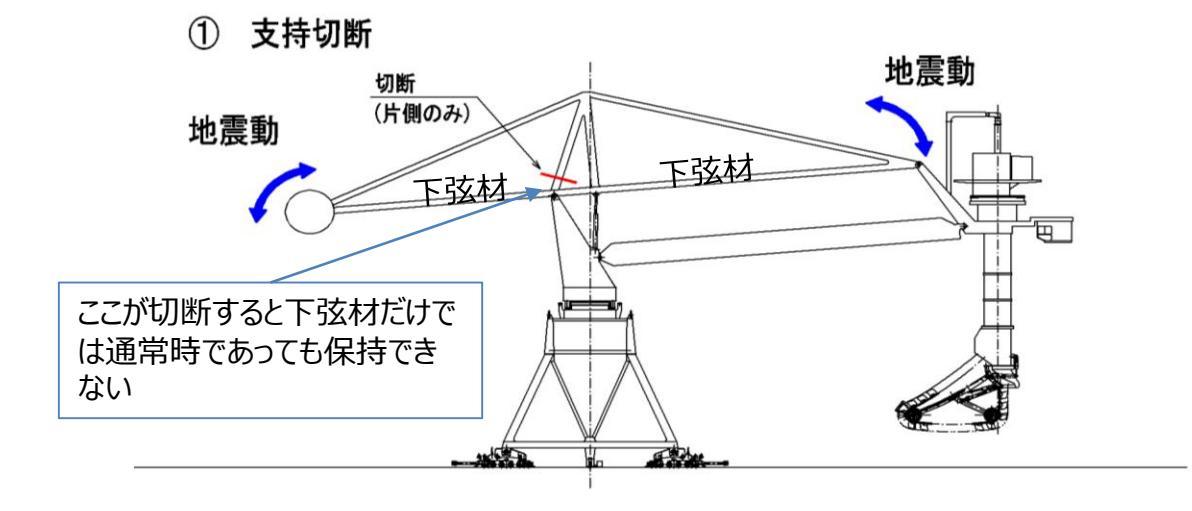
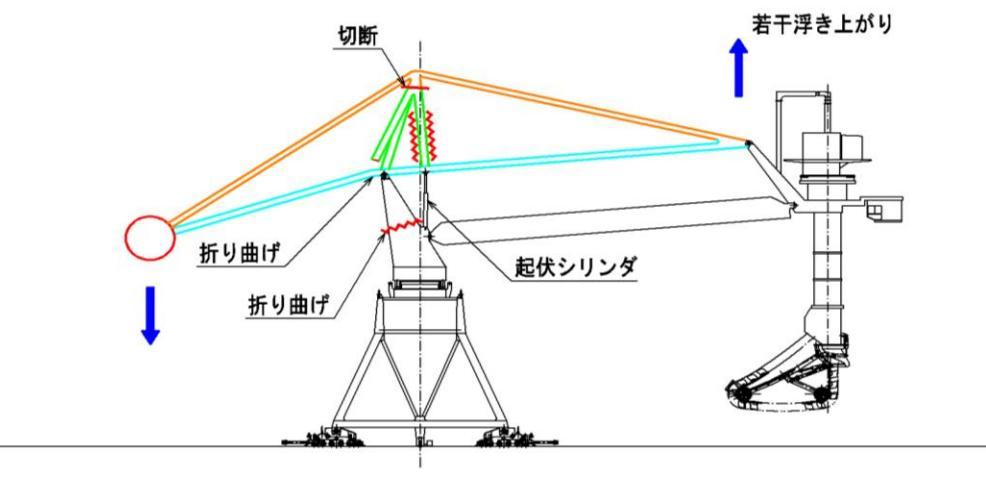
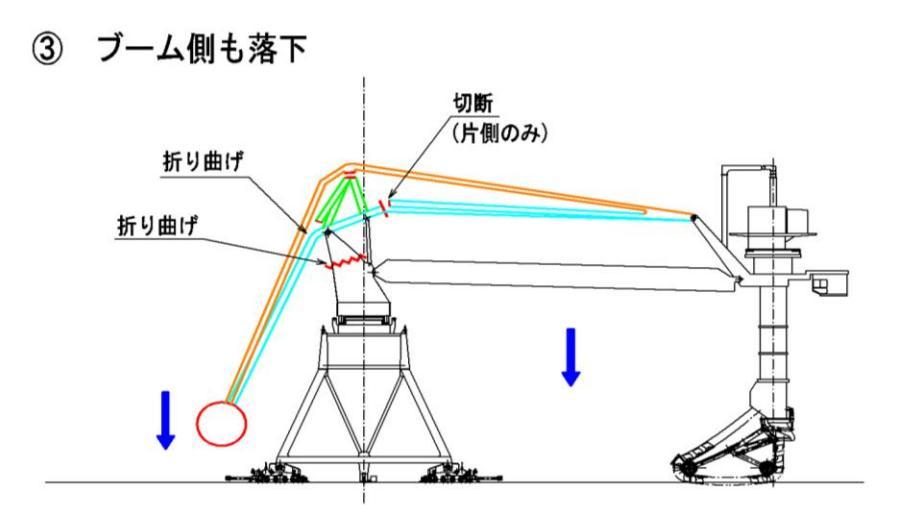
- (1) 揚炭機に作用した加速度は、火力発電所の耐震設計規程に定める196Gal (0.2G) を大きく越える大きな地震であった。
- (2)損壊メカニズムについては、地震発生から南北方向(走行方向に対して直角方向) に揺すられ、その後東西方向(走行方向)の大きな震動が加わり、トップフレーム側 、バラストタンク側の垂直加速度(上下動)になった。その揺れに伴う大きな荷重がバ ランシングレバー頂部へ向かう部材に働き、大きな負荷が加わった。
- (3) バランシングレバー頂部に向かう部材に作用する引張と圧縮の応力が部材の許容応 力を大幅に超えて損壊に至ったと推定した。
