# 令和4年台風第14号・15号の振り返り

令和4年11月29日  
産業保安グループ  
電力安全課

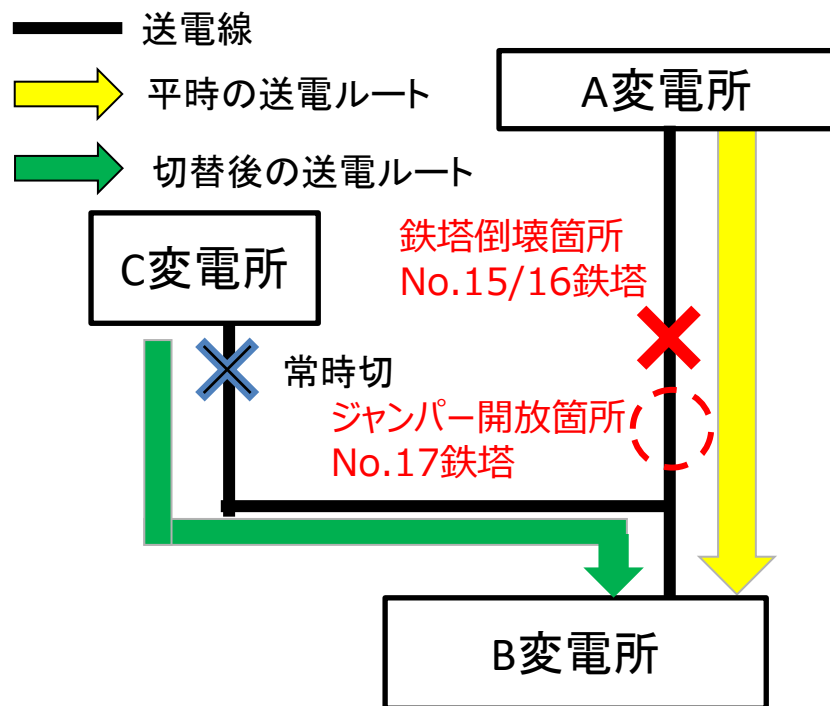
鉄塔のジャンパー開放概要

- 平時はA変電所からB変電所に向けて送電していたが、9/24 2時に発生した送電鉄塔の倒壊により、当該ルートによる送電が不可能となった。
- このため、別系統（C変電所からB変電所）による送電に着手。具体的には、鉄塔倒壊箇所への意図しない送電による、異常な電流が発生しないよう、倒壊した鉄塔に繋がる送電線を物理的に切り離す、ジャンパー開放作業が必要となった。
- 停電発生後、巡視を実施したが、土砂崩れ等により現地への立ち入りが困難であったため、明け方、ドローンによる巡視を実施し、鉄塔倒壊を確認。その後、同日11時にジャンパー開放作業を開始し、13時半に作業完了、14時に送電切替完了となった。
