自家発電設備 爆発事故について

いわき大王製紙株式会社

2. 事故概要

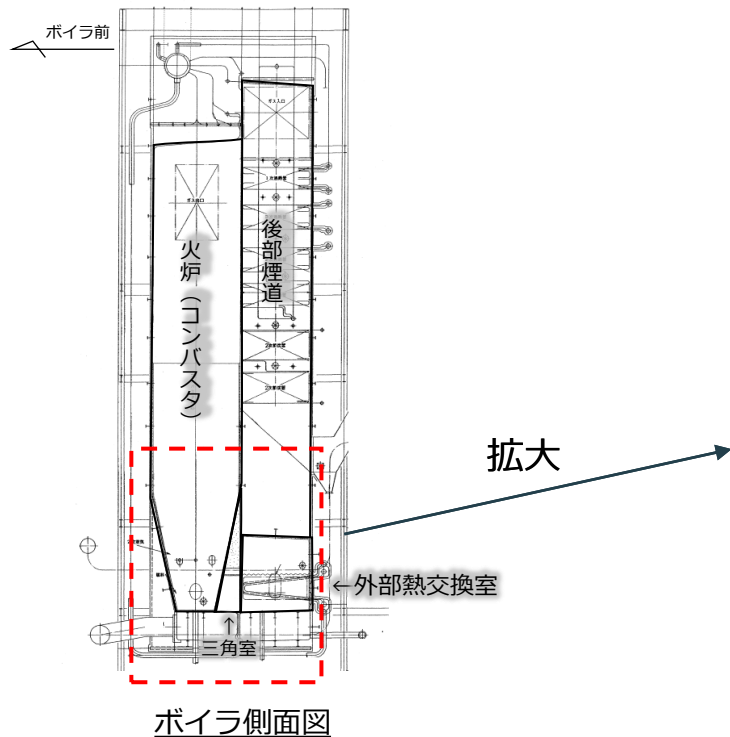
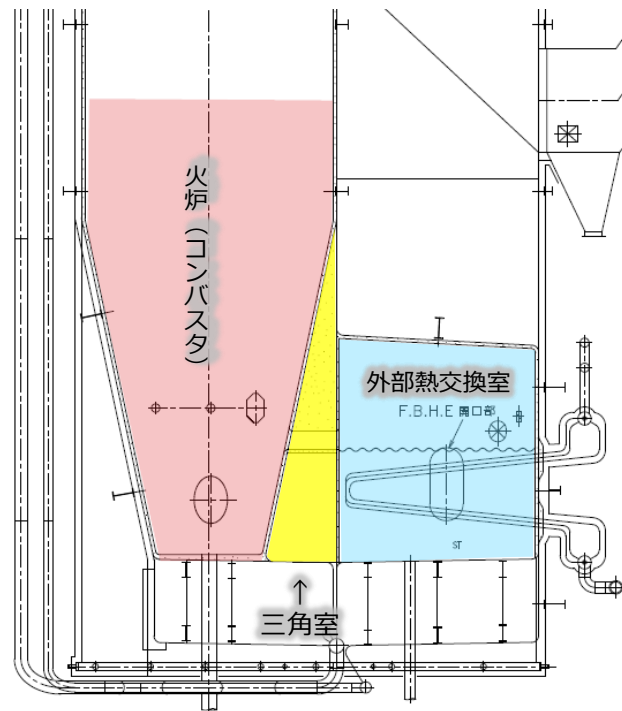
ボイラー前より見て右側面図

分類	火炉 (コンバスタ)	外部熱交換室(蒸発器管・4次過熱器管)	三角室
水管	<ul style="list-style-type: none"> 水管の溶射膜測定及び再溶射 (耐火物直上及びコーナー部) 水管の目視点検及び肉厚測定 	<ul style="list-style-type: none"> 蒸発器管の目視点検及び詳細肉厚測定 4次過熱器管の目視点検及び肉厚測定 	<ul style="list-style-type: none"> 目視点検のみ
耐火物	<ul style="list-style-type: none"> 耐火ライニングの目視及び打音点検 不適合時は打ち替え工事实施 	同左	<ul style="list-style-type: none"> 耐火ライニングなし

※定期修理 (6ヵ月周期) 毎にて実施。直近は2022年5月。

※ 5月の点検結果と補修実績

管：目視点検及び肉厚測定は三菱重工パワーインダストリー(株)様へ依頼。

管理値以下の管 (蒸発器管 1箇所、4次過熱器管 3箇所) を肉盛り溶接補修実施。

耐火物：火炉前壁、後壁側の一部に浮き上がり、剥離を確認。補修実施。

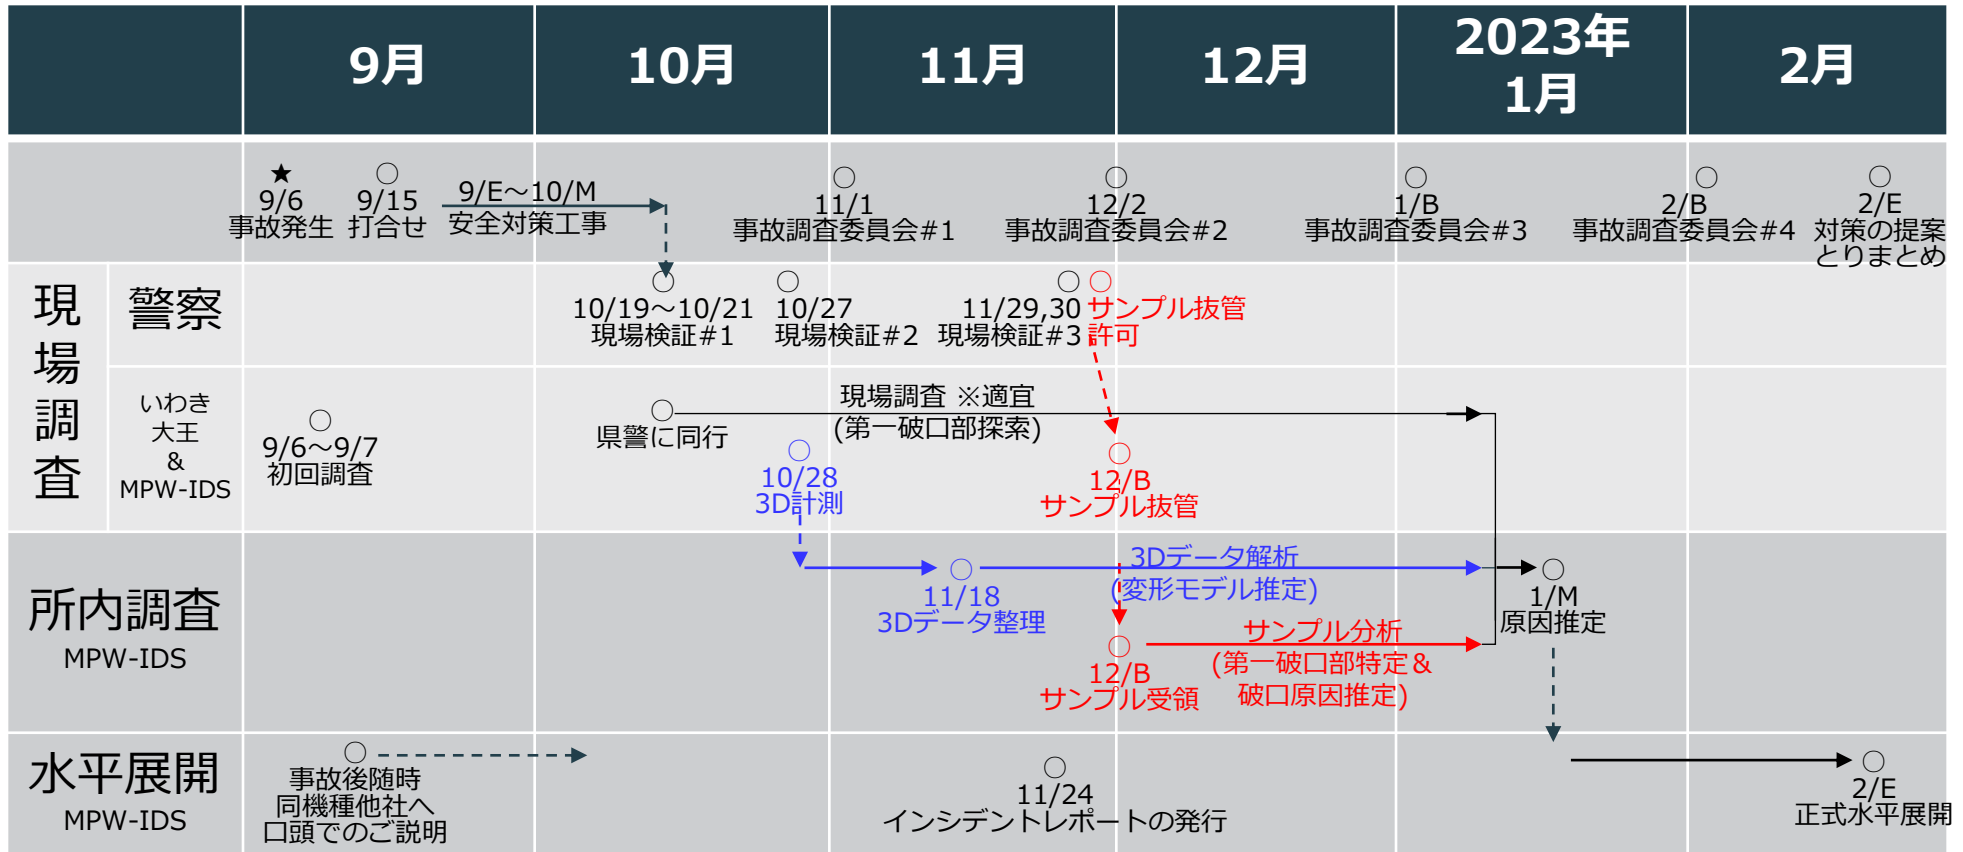
5. 今後の概略スケジュール

安全対策工事实施後、またコンバスタ及び外部熱交側の清掃後(流動砂撤去後)に炉内確認を実施したものの、現時点では新たな目立った損傷を見つけることはできておりません。

第一破口部の特定により漏洩水量(温度)－炉内温度－炉内容積の関係から体積膨張(圧力上昇)の検討が可能であることから、3D計測データの整理・解析、及び現状第一破口の可能性が高いとされるコンバスタ下部～三角室間(右図参照)のサンプル調査を主なアクションとして考えております。

サンプル調査項目としては、5～6箇所の破口部に対し、
①減肉傾向有無、②破面観察、③断面マクロ・ミクロ観察
などによる、第一破口部の特定を主目的とした調査を考えております。
