六ヶ所村風力発電所 1-3号機 タワー破損事故について

【設置者】 日本風力開発ジョイントファンド株式会社
【みなし設置者】 イオスエンジニアリング&サービス株式会社

2023年6月5日

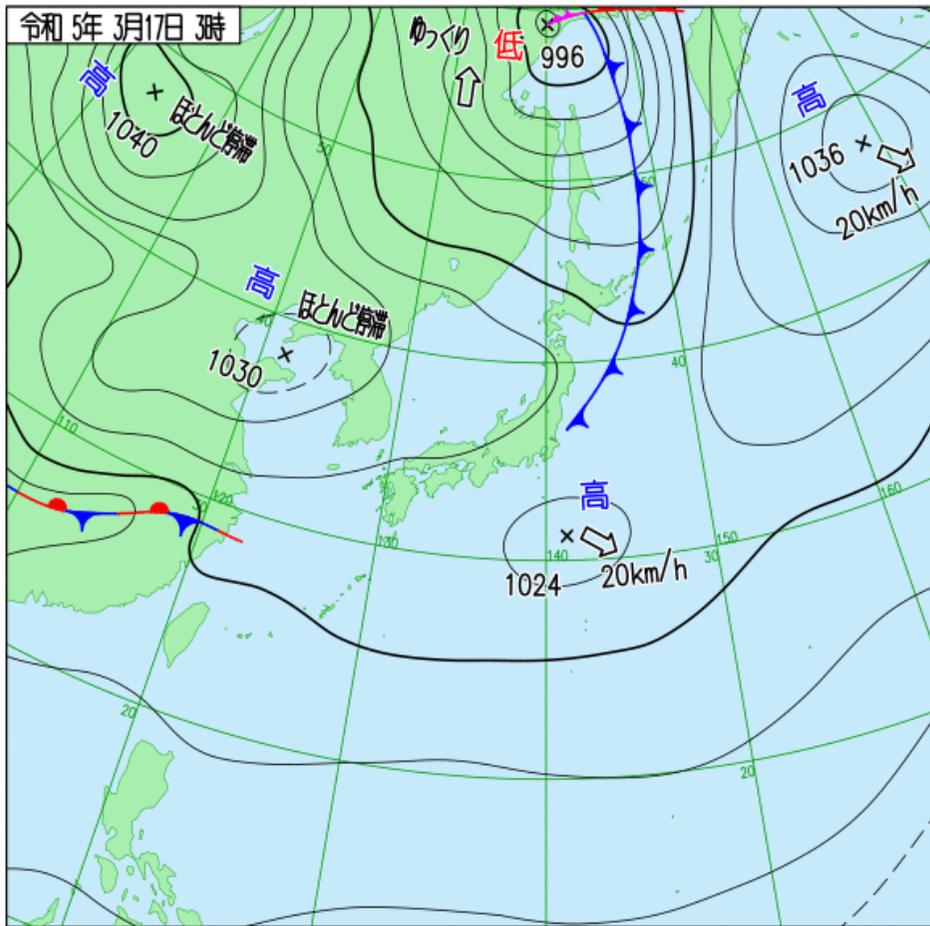
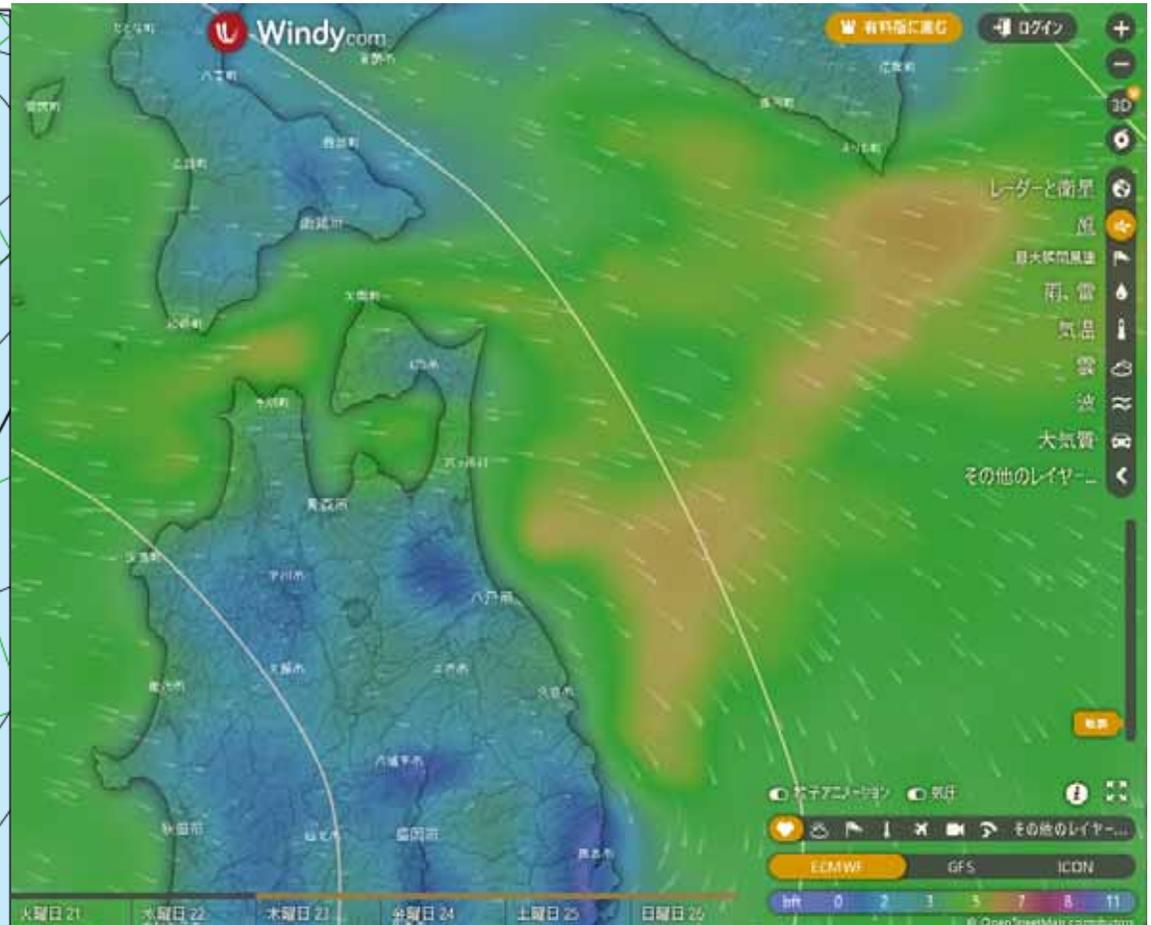
図2-1. 事故発生時の気象状況・風況

事故発生した当時の気象状況は下図の通りで、西風約8~12m程度の風速とみられています。事故発生時における雷・突風・地震等の情報はありません。

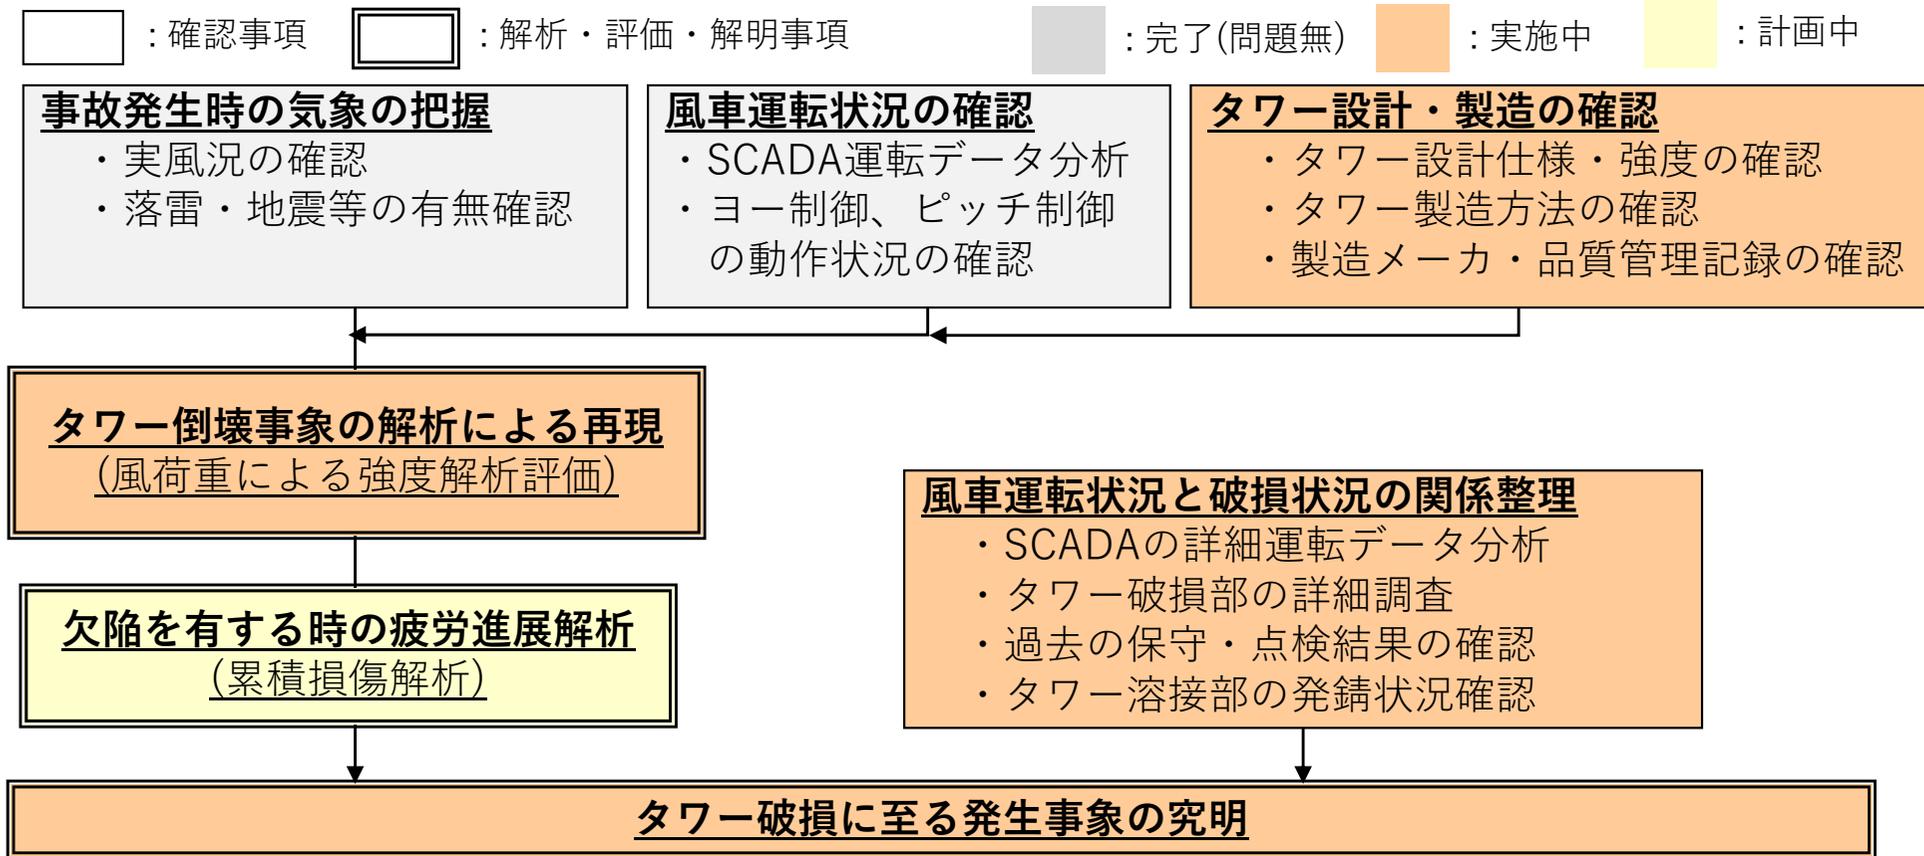
図4-1. タワー倒壊に至る発生事象の解明

- 社外専門家を含めた事故調査委員会を設置し、事故原因を究明中です。
- 事故原因の特定、再発防止策の策定に繋げる為に以下のフローに従い、原因究明を実施します。

1. 原因究明：タワー倒壊に至る発生事象の解明

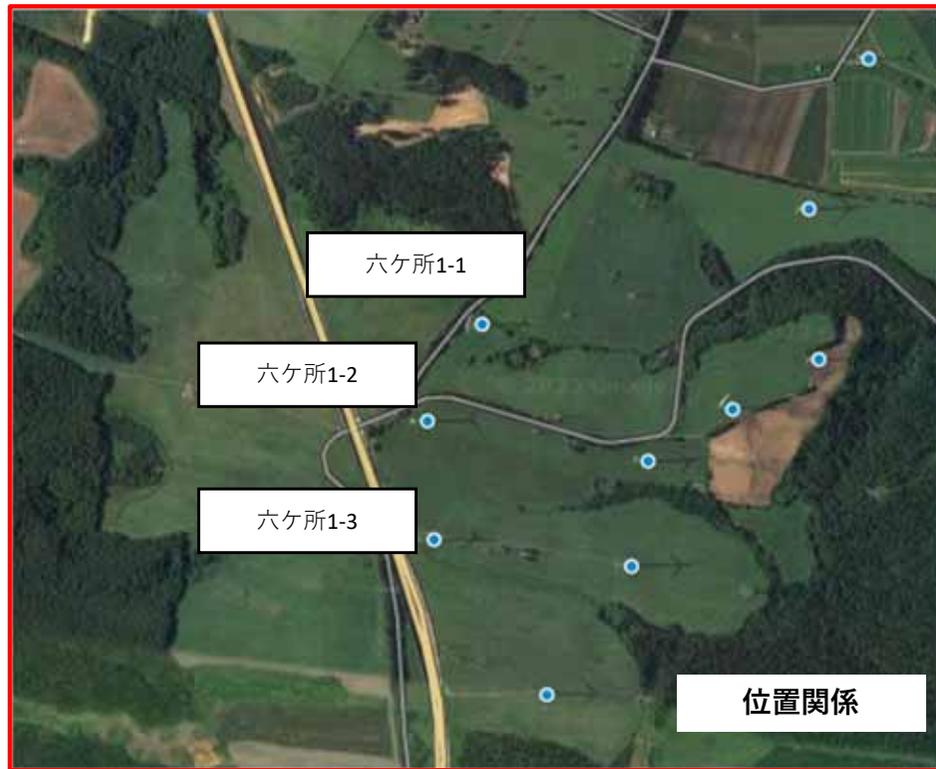
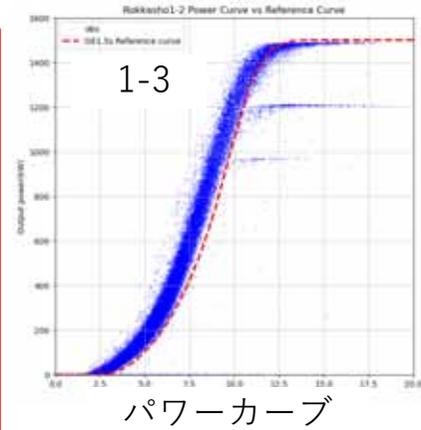
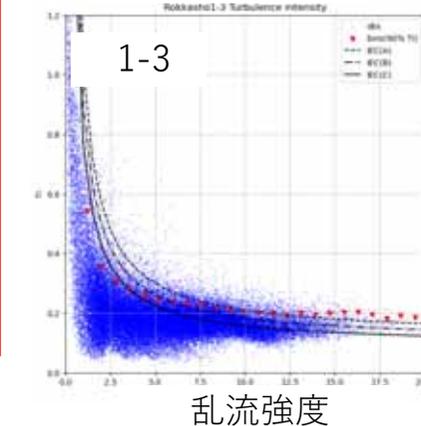
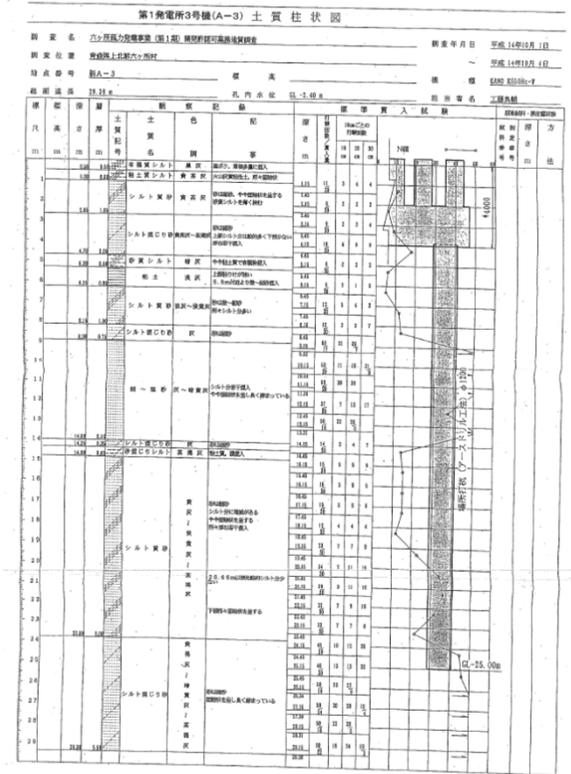
図4-9. 近隣風車との風況・地盤の相違確認

並んで設置されている 1-1, 1-2, 1-3号風車の2022/1/1から2022/12/31の1年間のパワーカーブ・乱流強度を比較した結果、3基に有意な差は見られませんでした。基礎ボーリング柱状図を見ても、1-3の特異性はなく、基礎形状もほぼ同じです。また、過去のメンテナンスを調査し、支持構造物の構造や強度、回転体（ドライブトレイン）のバランスを大きく変化させるような変更並びに改造、機器機材補修や交換工事は無いことが確認されました。

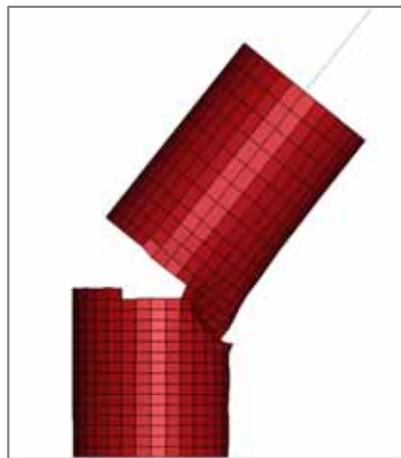
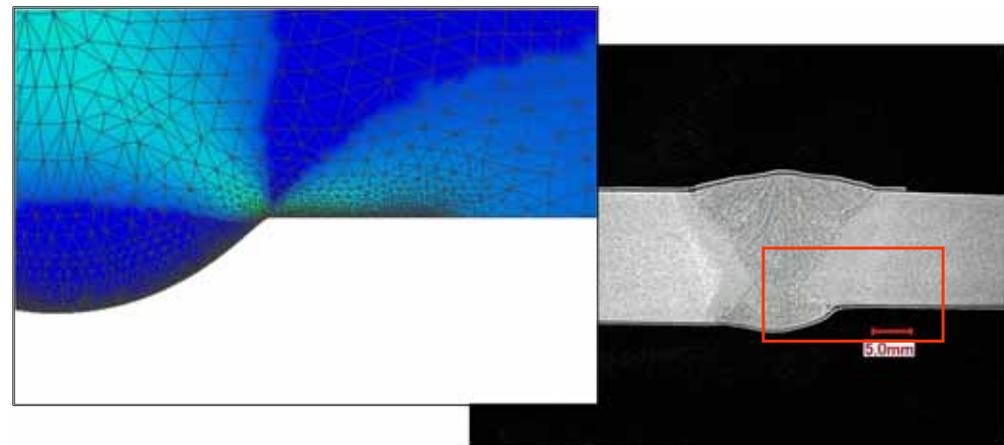
・破断解析 (非線形) (実施中)

本解析により、事故原因として推定している亀裂状態をモデル化し、倒壊現象を再現することにより推定している損傷形態(風による倒壊事象)を確認します。

溶接余盛高さ、材料段差等の形状差による応力集中率の違いを解析し、亀裂発生の原因究明に使用します。

・亀裂進展解析 (計画中・6月開始予定)

亀裂の進展速度(繰り返し荷重回数との関係)を求め、今後の点検の基準・周期を定める指標とします。
