# 自家発電設備 爆発事故について

いわき大王製紙株式会社

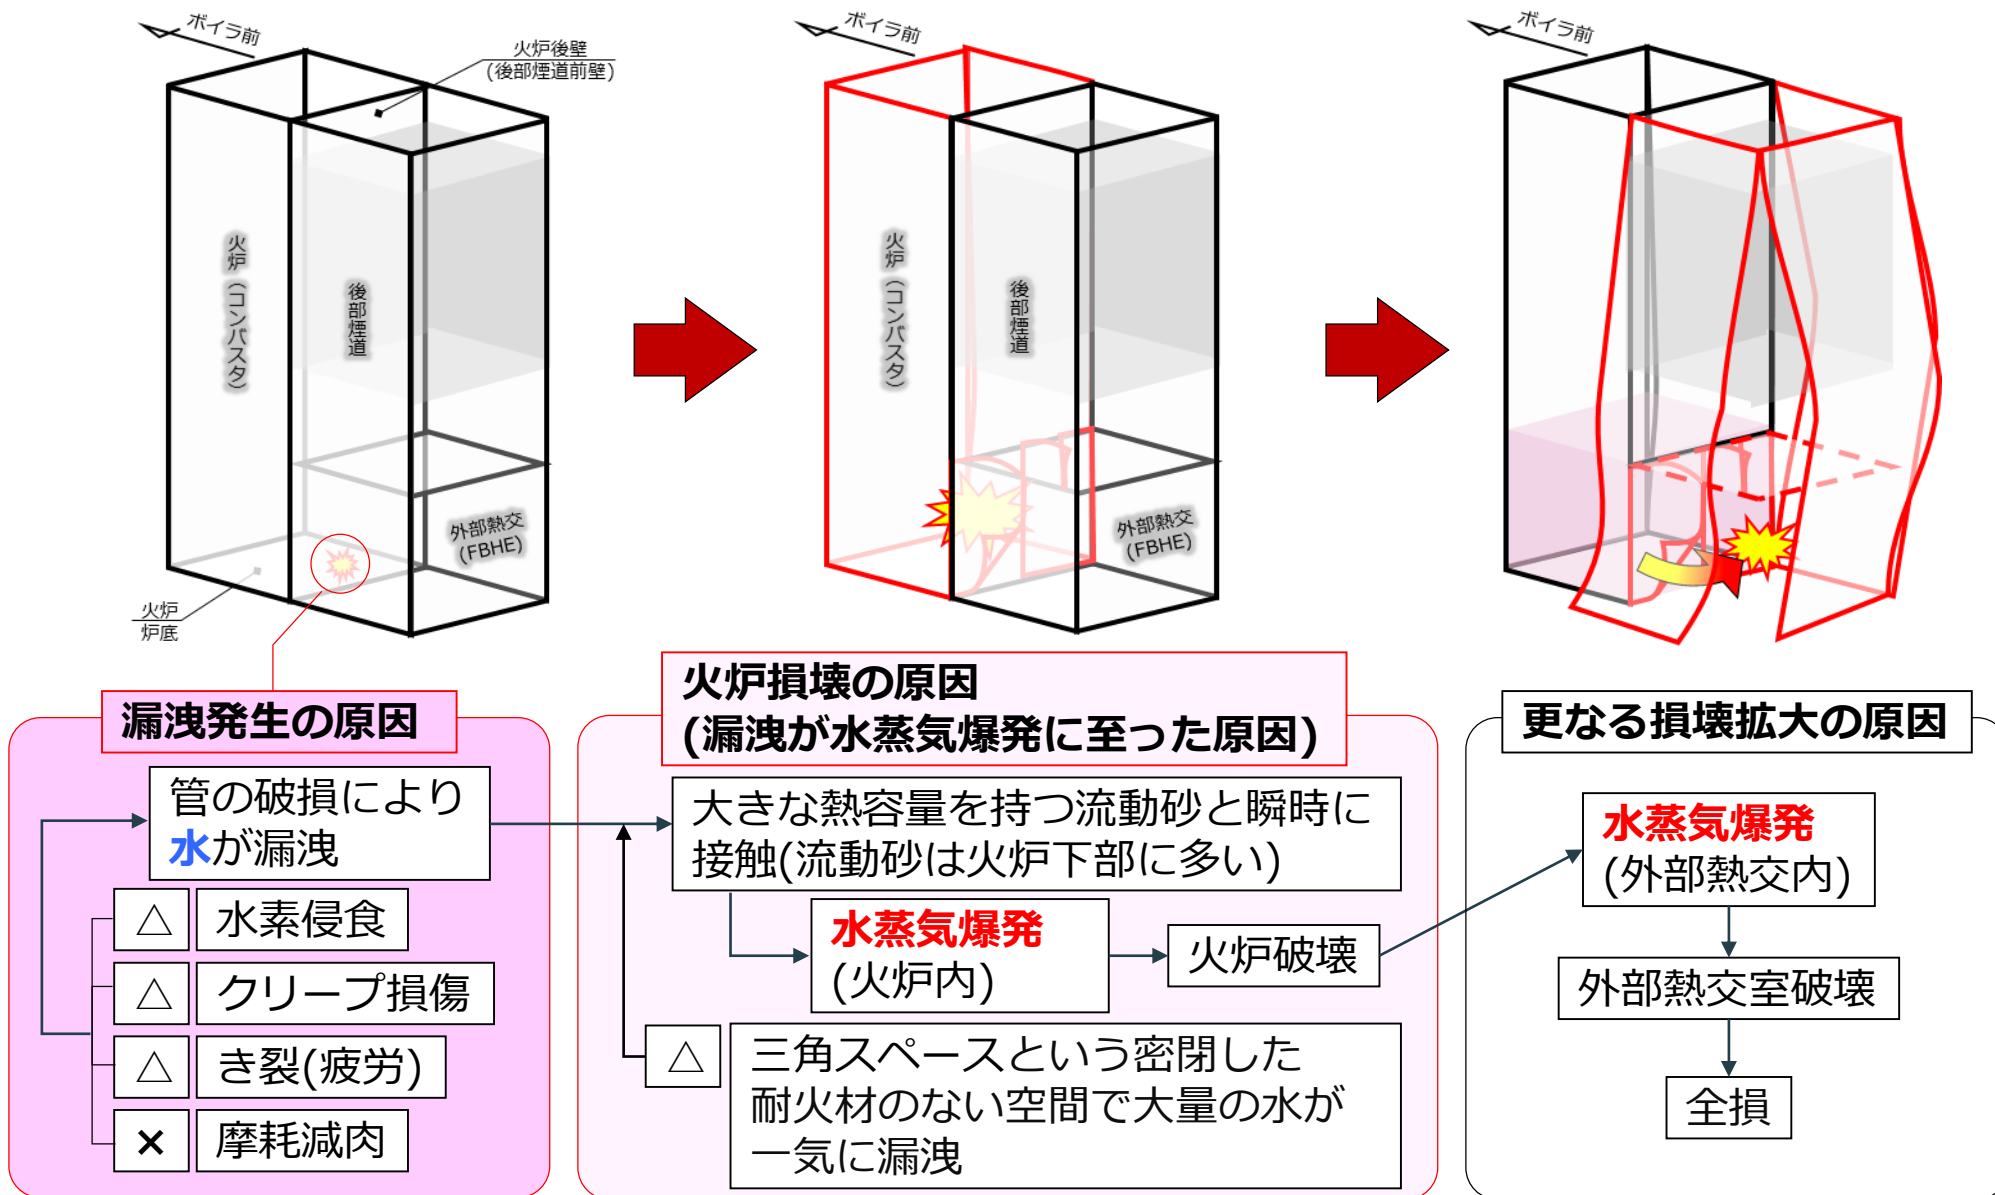
### 3-3 事故発生フロー(推定)

- ・ #30破口部の詳細分析は未実施のため、破口の原因は明確になっていないが、当該部の目視での点検結果などから、#30に破口が発生し、三角スペースという空間で一気に大きく開口することで**大量の漏洩水**が発生し、シールフィンを破壊して保有熱量の多い流動材と一気に接触したことで**水蒸気爆発**が発生、ボイラ損壊に至った可能性が高いと考えられた。

以下の事象が単独または複合して発生し得る状況となり**漏洩発生**

- ・ 水素侵食
- ・ クリープ損傷
- ・ き裂 (疲労)

一気に口を開くことのできる漏洩の条件が整い、  
“三角スペース”内で破口  
(大きく口を開いた為に大量の水が**漏水**)
