第18回 電気設備自然災害等対策ワーキンググループ

いわき大王製紙向け4号ボイラ爆発事故に関する 類似ボイラへの横展開について

2023/6/5

三菱重工業株式会社
三菱重工業パワーインダストリー株式会社

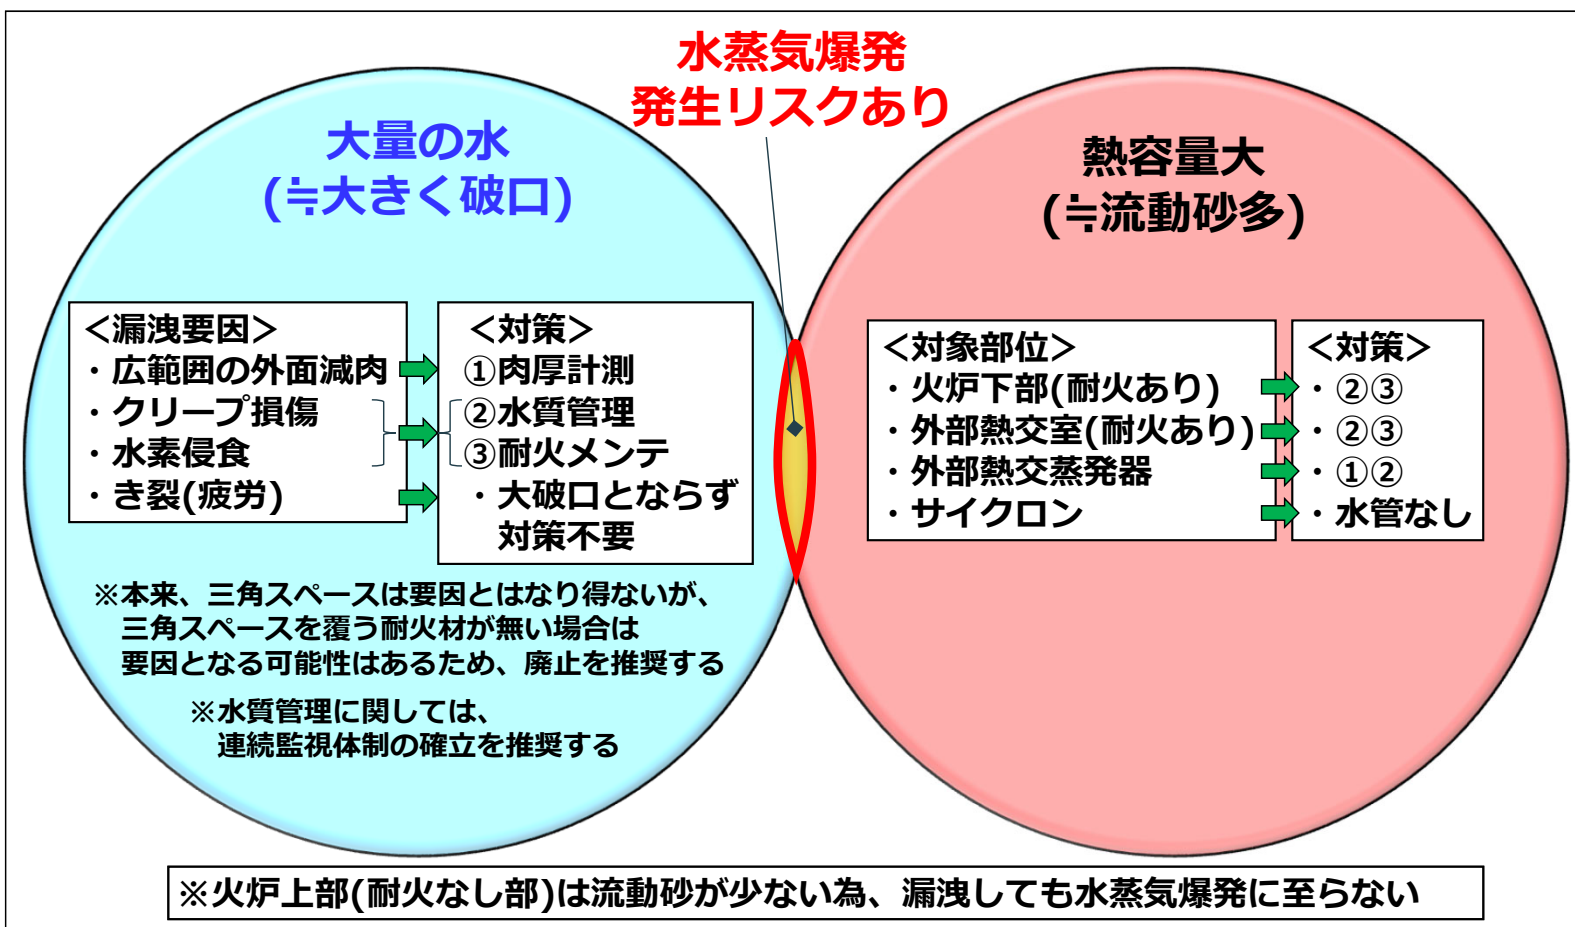
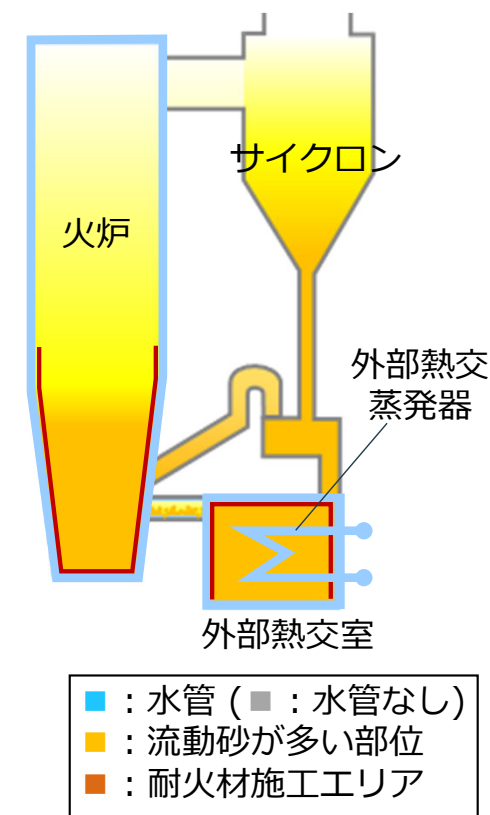
循環流動層(CFB)ボイラ爆発事故について (続報)

弊社グループが納入しました循環流動層(CFB)ボイラが、2022年9月運転中に爆発し、設備が緊急停止する事故が発生しました。損傷は、火炉、流動床式外部熱交換器、後部煙道、エアヒータ等、CFBボイラ全体に及びました。

状況から以下の通り損傷が進んだと考えられます。

- ① 火炉底部に存在する小さな空間(三角スペース)内にある炉底管が大きく破口
- ② 漏洩した大量の水が火炉内の流動砂と接触し水蒸気爆発が発生
- ③ 火炉を構成する水管の一部が破断
- ④ 破断した水管から大量の水が外部熱交室の流動砂と接触し水蒸気爆発が発生
- ⑤ ボイラが広域で損壊

今回の爆発は、炉底管から漏洩した大量の水が大きな熱容量を持つ流動砂と一気に接触し、大きな体積膨張による水蒸気爆発が発生したと推定しております。

現段階においては第一破口部が当局により持ち帰られているため、原因を完全に絞り込めていないものの、各種調査の結果、大量の水が炉底管から漏洩する原因として、給水・ボイラ水質に起因する水素侵食、火炉耐火材の脱落等によるクリープ損傷の可能性が否定できません。尚、き裂(疲労)による漏洩の可能性も完全には否定できませんが、大きな破口とはなり得ないため大量の水の漏洩原因にはなり難いと考えます。

今回の爆発の横展開として、水蒸気爆発につながる多量の水の漏洩を防ぐことが重要であり、以下の確認をお願いします。

- (1) 火炉壁や蒸発器管からの漏洩を防止するため、定期的な肉厚計測など適切なメンテナンスの実施。
- (2) 水質悪化により発生する漏洩リスクを排除するため、適切な水質管理および水処理の実施。
尚、水質管理の徹底にあたっては連続監視計器の適切なメンテナンスで水質を連続的に正しく監視することを推奨します。
- (3) 耐火材脱落による耐圧部での漏洩を防止するため、適切な耐火材のメンテナンスの実施。損耗、割れ、脱落などがあれば復旧。耐火材を保持するスタッドやアンカーの保全も含む。
また、大量の脱落を確認した場合はボイラを速やかに停止いただき、健全性をご確認下さい。
耐火材に限らず、既設構造から何かしら変更する(している)場合は弊社へご相談ください。

上記(1)から(3)により漏洩を防止できるものと考えますが、加えて、万が一漏洩した場合の水蒸気爆発発生リスクを少しでも低減するための対策として三角スペースの廃止を推奨いたします。
