# 六ヶ所村風力発電所 1-3号機 タワー破損事故について

【設置者】 日本風力開発ジョイントファンド株式会社  
【みなし設置者】 イオスエンジニアリング&サービス株式会社  
2023年12月04日

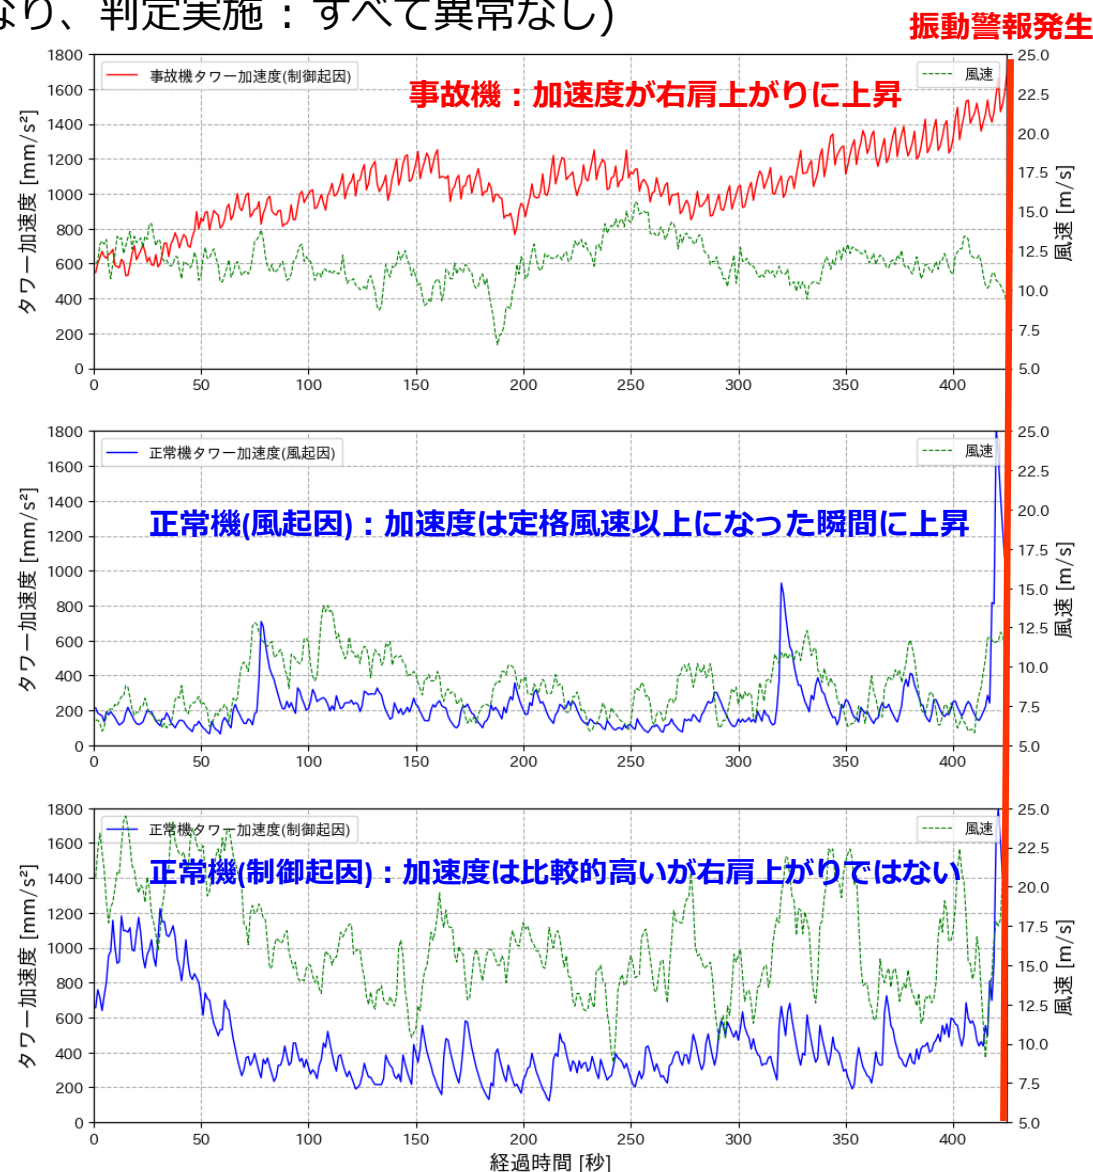
図4-2. Snapshotデータ(1sec×10分間)

倒壊前2か月間の間に、1-3号機ナセルの振動エラー(EM177)が多発していました(年間約5~10回の発生だったものが、倒壊前2か月で21回発生)。今までの経験からこの振動エラーは、乱流時やピッチ関係機器の不調時に発生すると認識しており、多発し始めたことは認識しつつも、現地確認では過去のブレード損傷事故を想定したブレード状態確認(外観・異音)を実施して運転再開しており、倒壊に至るタワーの異常兆候は認識できず、倒壊に至りました。(当時は振動エラー発生後に、SCADA振動データの確認をしていませんでした)。
