【米子バイオマス発電所】  
バイオマス燃料受入設備の爆発を伴う火災事故  
～第20回電気設備自然災害等対策ワーキンググループ～

2024年3月21日(木)  
米子バイオマス発電合同会社

## 事故の概要

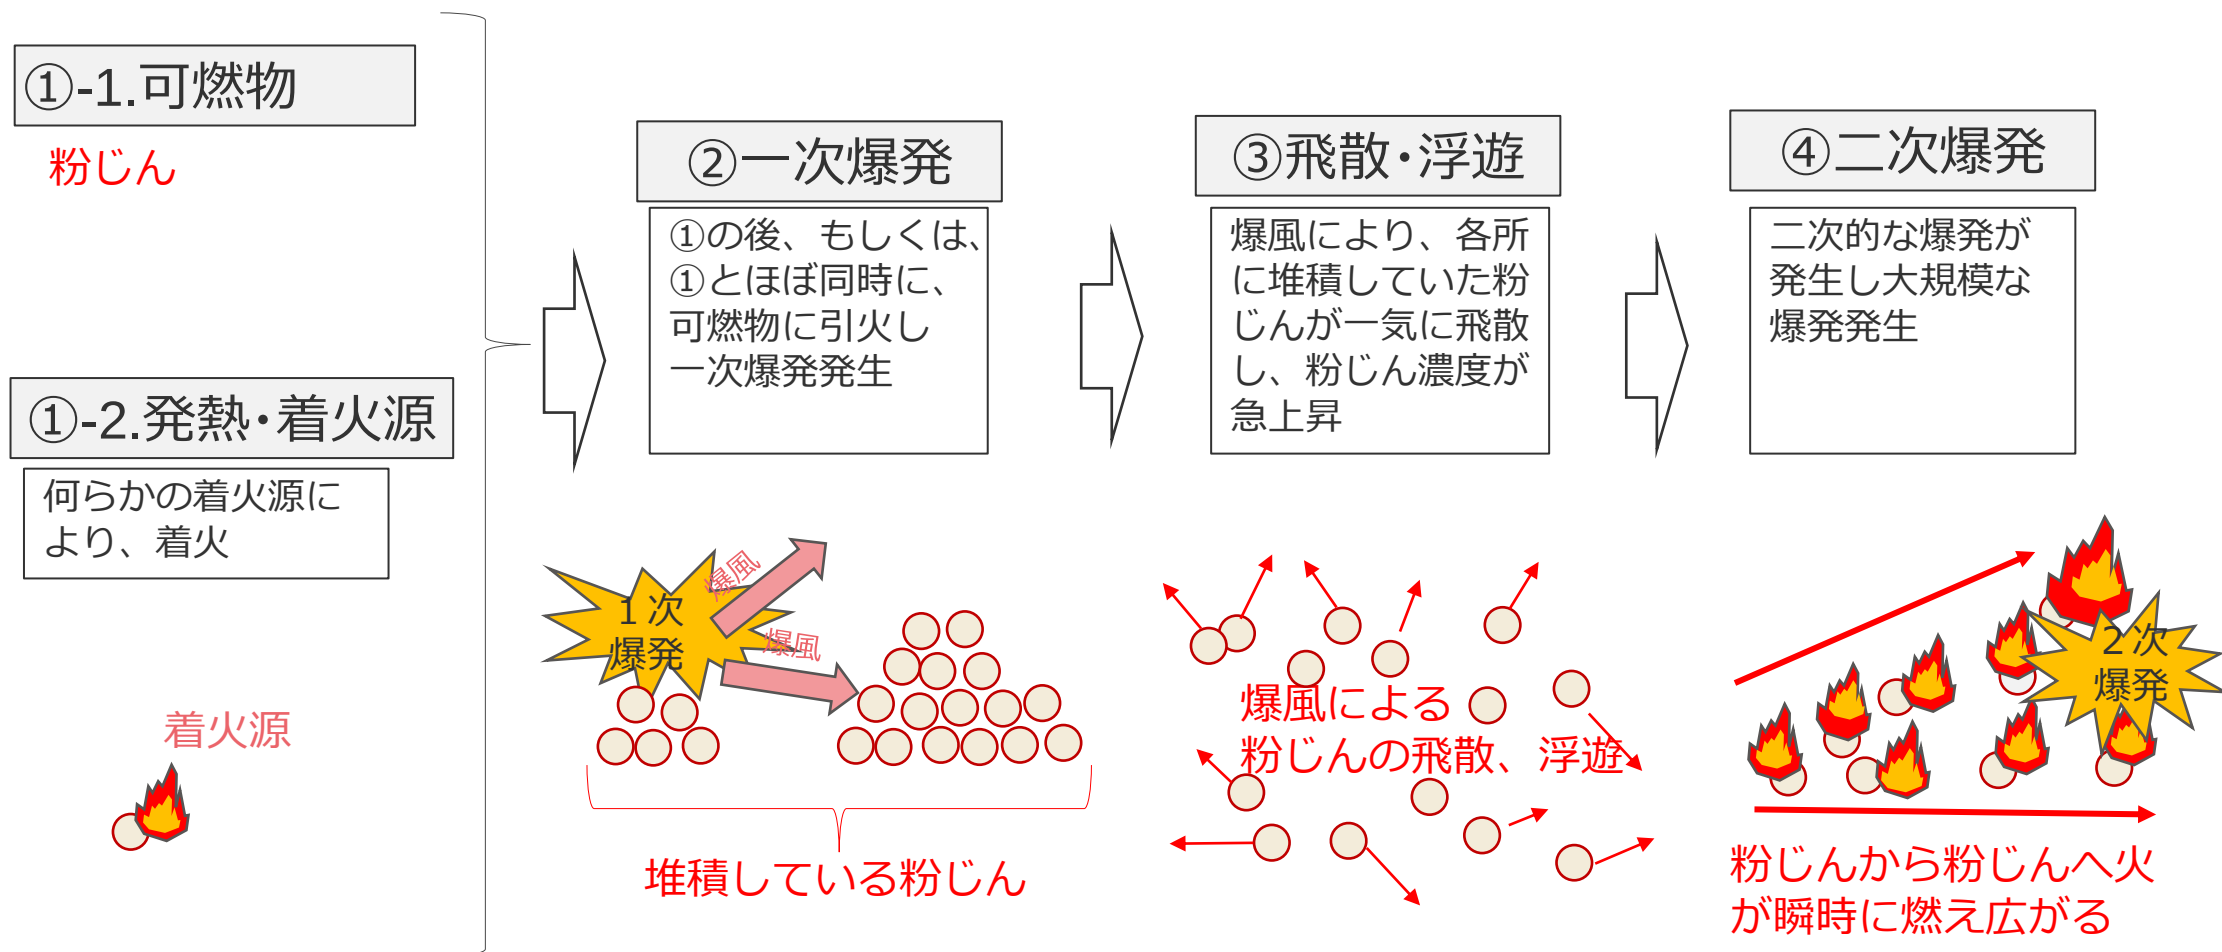
# 粉じん爆発のメカニズムと、着火から二次爆発までのフロー

ある一定の濃度の可燃性の粉じんが気体中に浮遊した状態で、着火源より引火して爆発を起こす現象

A.粉じん源 B.粉じん飛散、浮遊 C.着火源 D.閉空間（該当：バケットエレベータ、コンベヤ内は閉空間） E.酸素（該当：空気中の酸素）

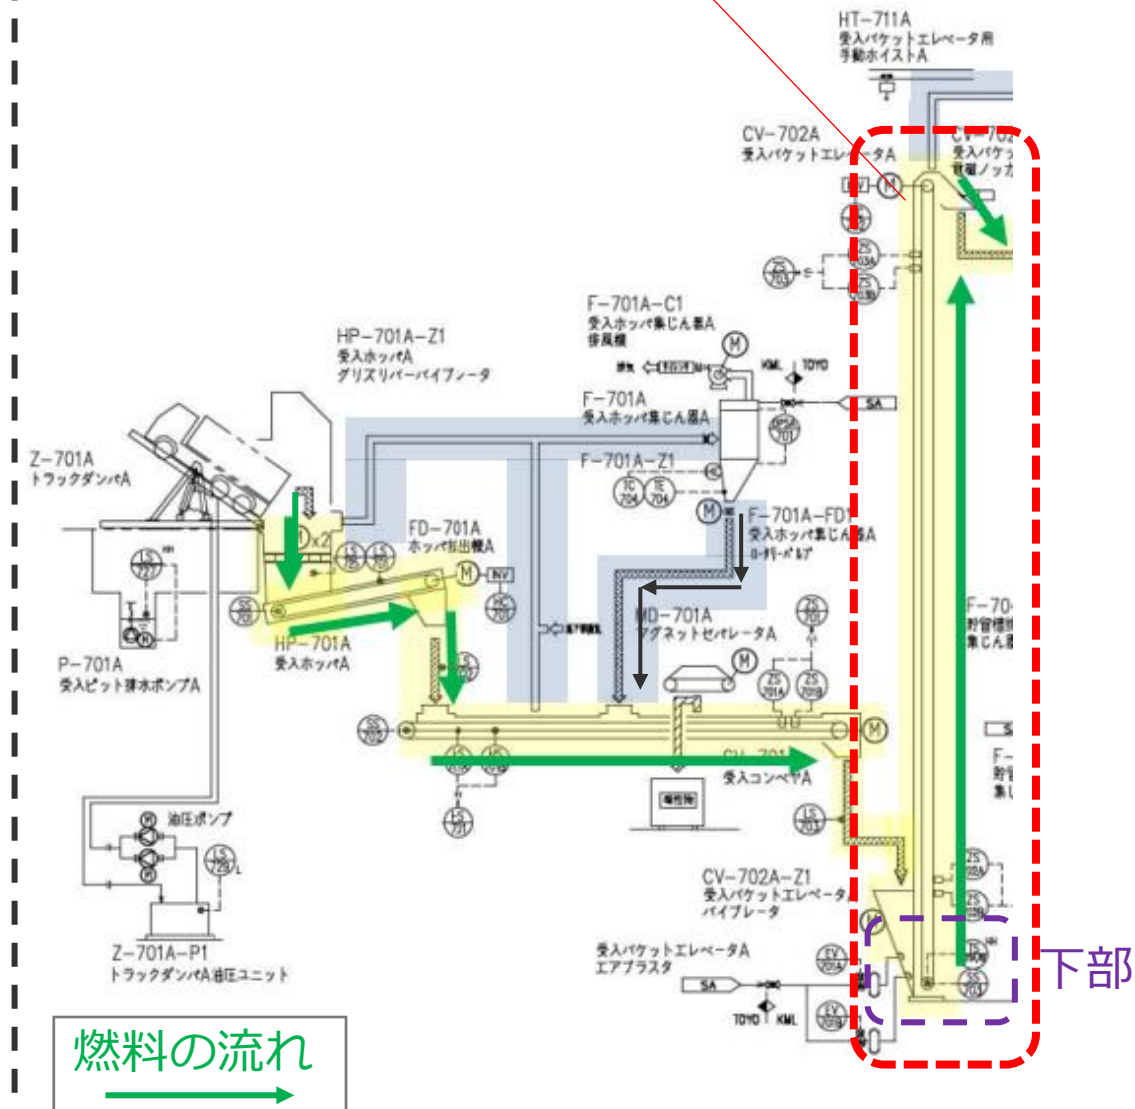
### バケットエレベータコンベヤ

- ・ 事故時にアラームが一番初めに鳴っている
- ・ 映像からバケットエレベータ地上部⇒上部の発火が確認できる  
(逆にたどると、地下部がスタートと考えられる)
- ・ バケットエレベータのケーシングの変形が大きい  
(爆発による噴破口もあり)

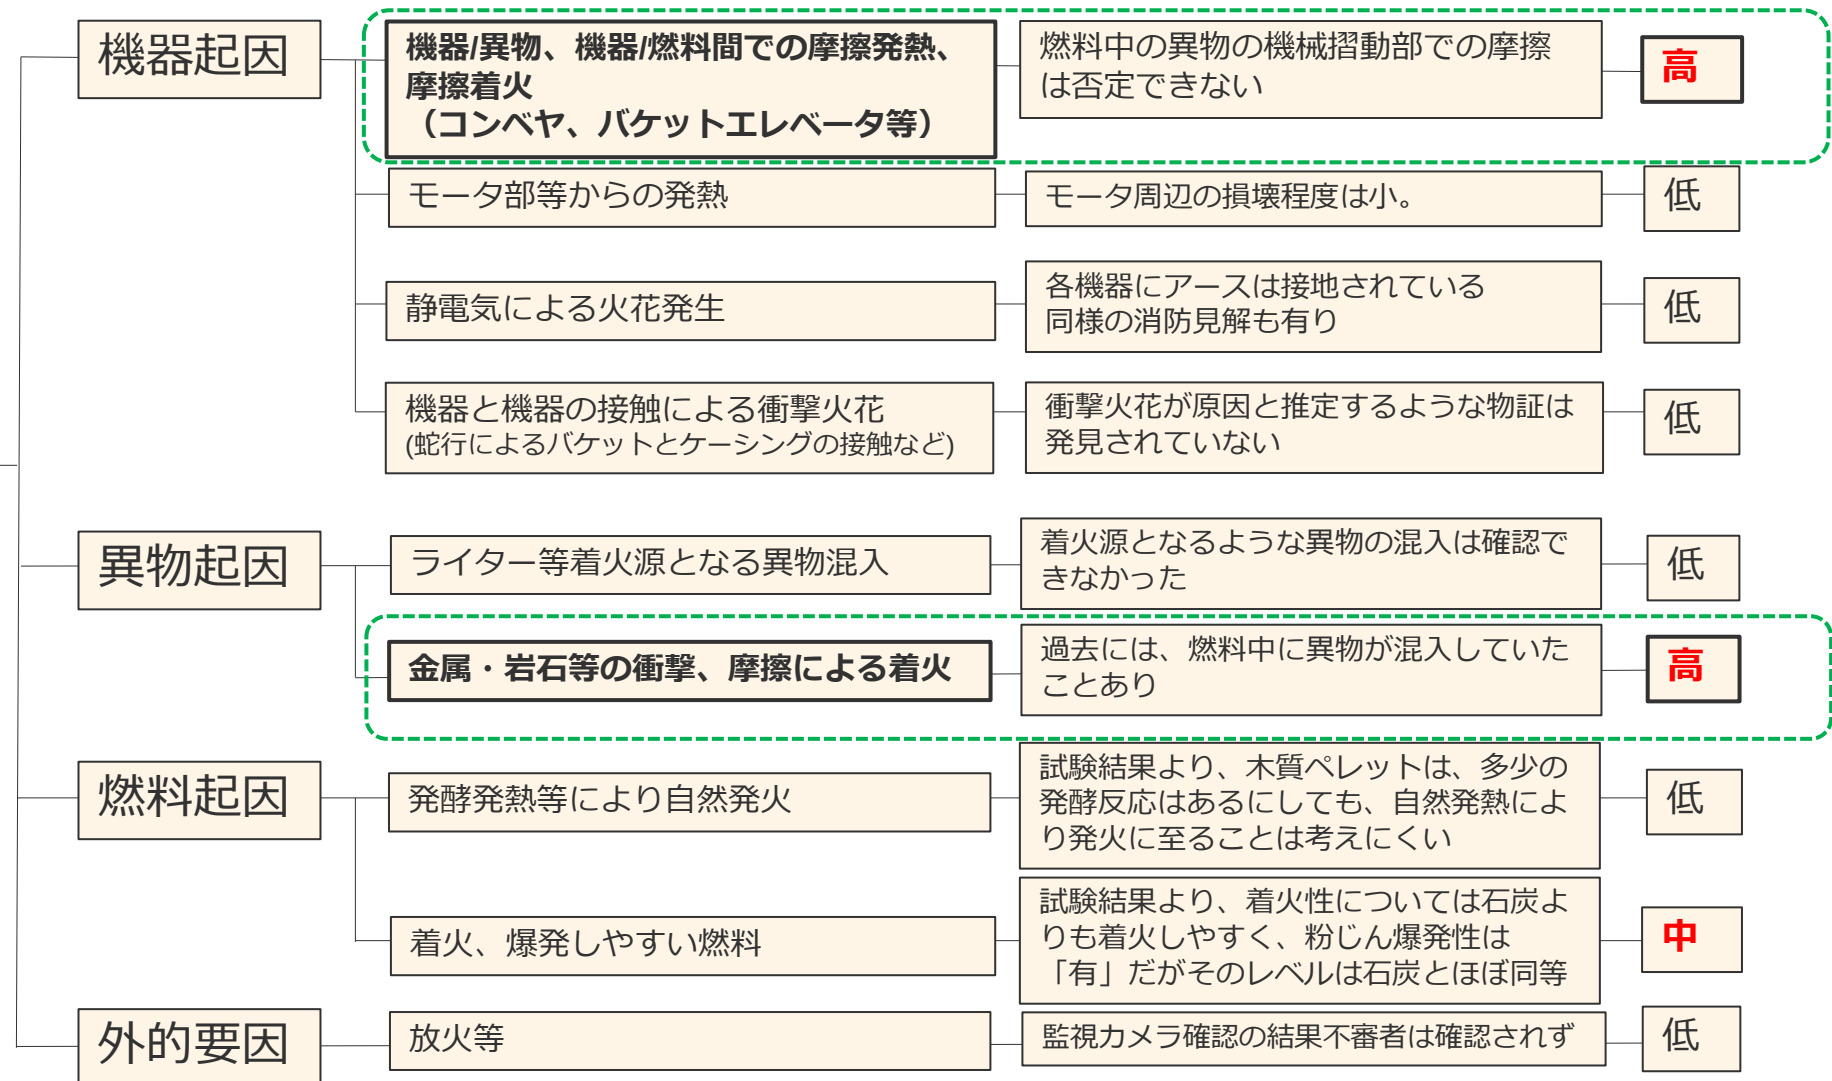
# 着火源に関する可能性検討

## 1次爆発に寄与した“高”の項目

- ①集じんした粉じんの排出先
- ②清掃不良
- ③機器/異物、機器/燃料間での摩擦発熱、摩擦着火
- ④金属・岩石等の衝撃、摩擦による着火（バケットエレベータ）

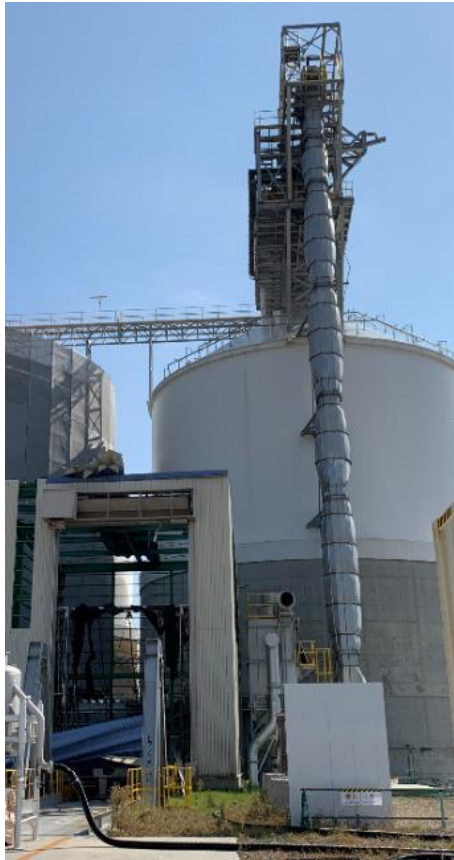
・外観  
バケットエレベータ

A系

爆発無し

最終清掃日：2023/6

- ・バケットエレベータ下部に関しては**清掃が不十分であると判断**

**B系は2022/12を最後に清掃されていない**

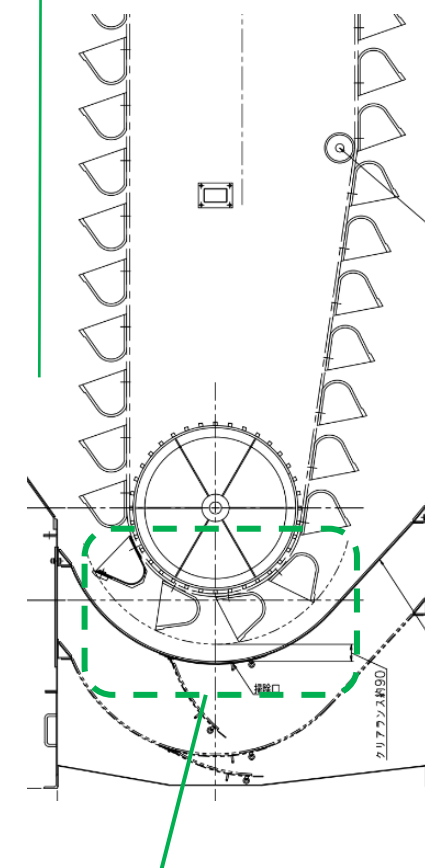
### ③機器/異物、機器/燃料間での摩擦発熱、摩擦着火（バケットエレベータ）

約3.3m/秒

・ 異物との摩擦発熱、  
摩擦着火は否定できない  
・ 空気の流れを生む元にも  
なっている

| 目的 | 主な対策内容 |
|---|---|
| 着火防止 | バケットエレベータのSUS製バケット廃止<br>コンベヤおよびバケットエレベータの速度低減 |

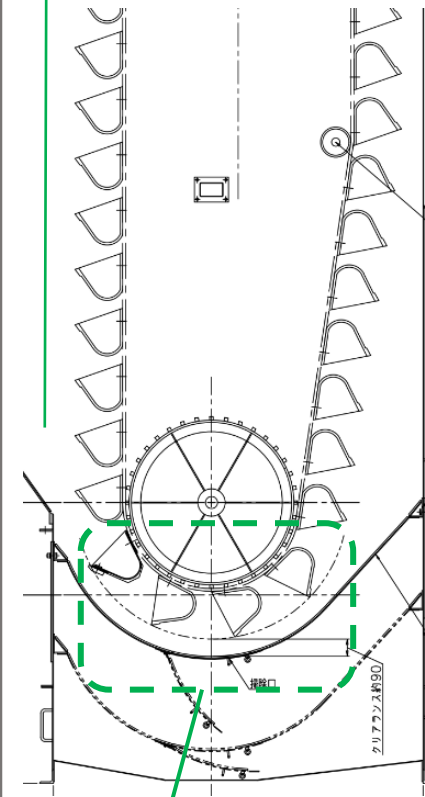
マグネットセパレータで回収できなかった異物が、  
バケットエレベータのSUS製バケットと衝突して火花が発生した可能性有り  
(石や非鉄金属も可能性と上げられる。)

《考察：最初の爆発はバケットとの接触だったと考える》

《調査：バケットエレベータを解体し、摩擦痕、異物等ないか確認（実施中）》

約3.3m/秒

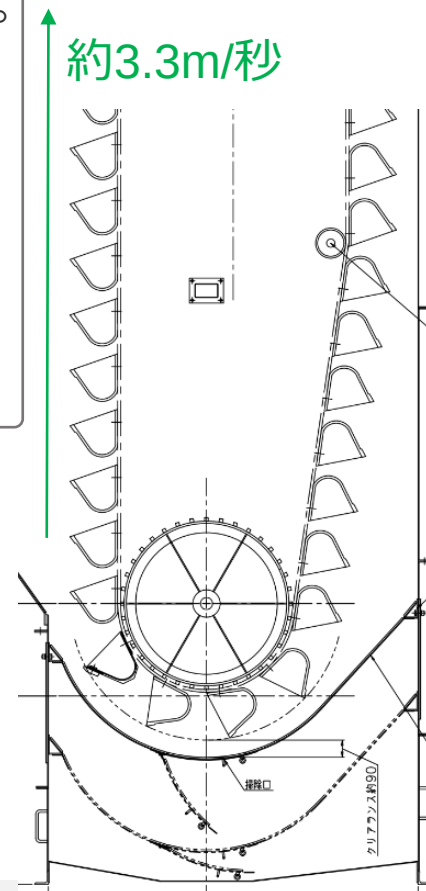
# ◎ 添付 1

以下の考察から、多量の可燃性ガスがバケットエレベータ下部に滞留していた可能性は低く、可燃性ガス爆発だった可能性は低いと考える

- ・バケットエレベータ稼働中の爆発だった。バケットは約3.3m/sで動いていた。
- ・気体はバケットエレベータの動きに伴い上に動く。
- ・バケットエレベータ下部に可燃性ガスが滞留して爆発した可能性は低いと考える。

試験結果より**多量の可燃性ガスが発生した可能性は低い**と考える

- ・全水分：8.4% →管理値（max10%）の範囲内、水分は少なく、発酵の可能性低
- ・自然発火性試験：温度上昇なし
- ・発酵試験-ラボ試験：発熱発火リスク低 →発酵するが、発熱発火に至る可能性低
