# 六ヶ所村風力発電所 1-3号機 タワー破損事故について

【設置者】 日本風力開発ジョイントファンド株式会社  
【みなし設置者】 イオスエンジニアリング&サービス株式会社  
2024年3月21日

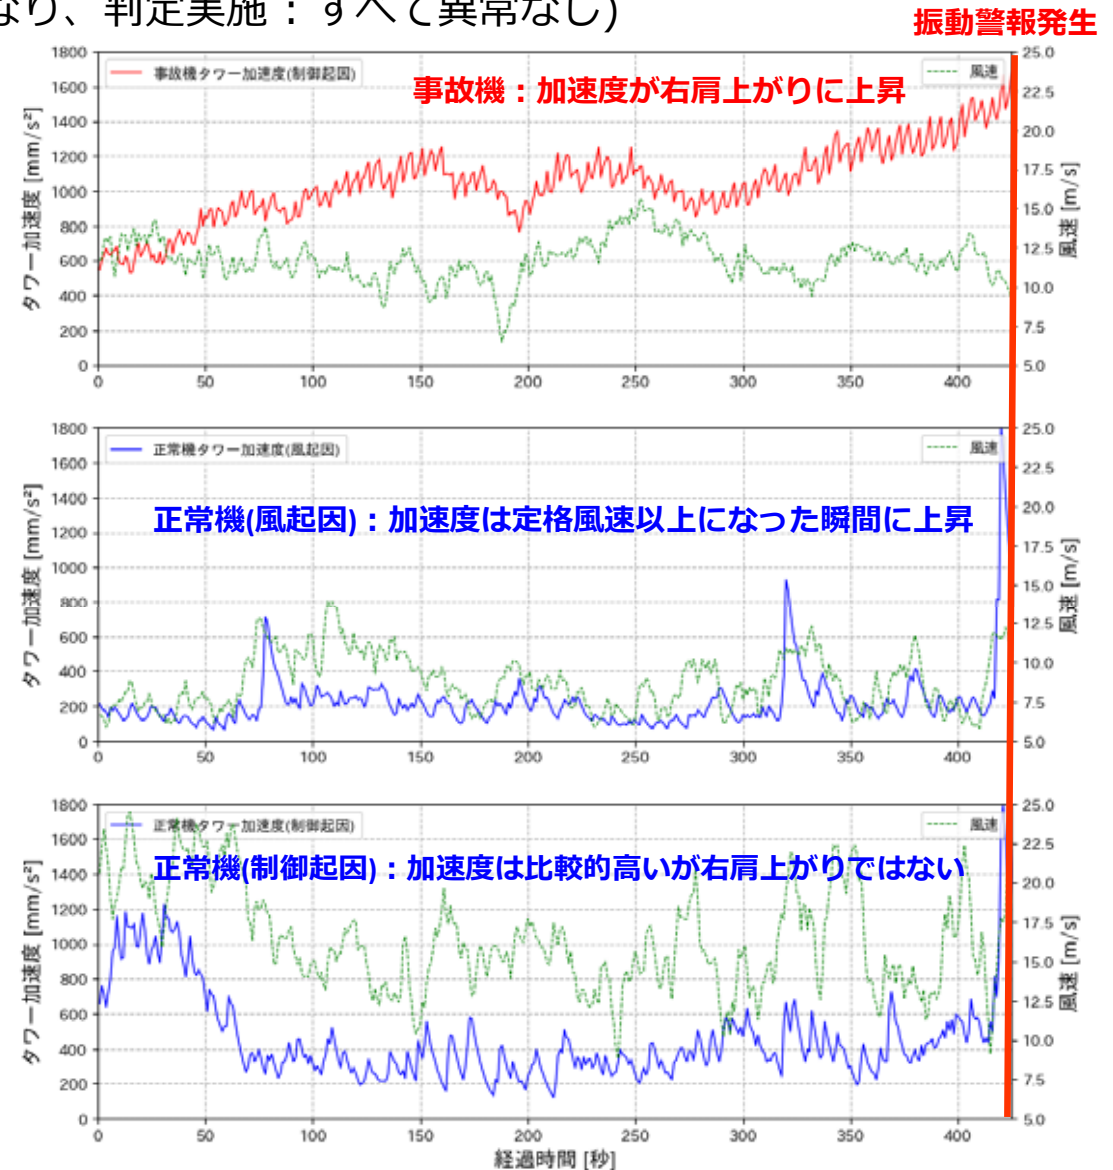
図4-2. Snapshotデータ(1sec×10分間)

倒壊前2か月間の間に、1-3号機ナセルの振動エラー(EM177)が多発していました(年間約5~10回の発生だったものが、倒壊前2か月で21回発生)。今までの経験からこの振動エラーは、乱流時やピッチ関係機器の不調時に発生すると認識しており、多発し始めたことは認識しつつも、現地確認では過去のブレード損傷事故を想定したブレード状態確認(外観・異音)を実施して運転再開しており、倒壊に至るタワーの異常兆候は認識できず、倒壊に至りました。(当時は振動エラー発生後に、SCADA振動データの確認をしていませんでした)。

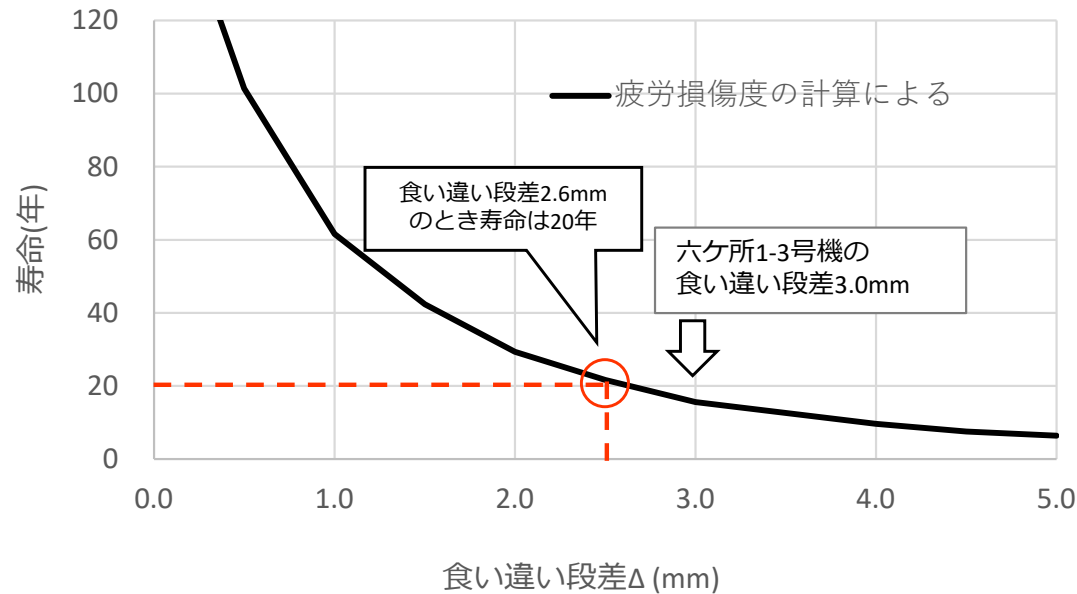
図A-1 食い違い段差と寿命の関係

| 食い違い段差 $\Delta$ | 1 mm | 2 mm | 3 mm | 4 mm | 5 mm |
| 疲労損傷度計算 | 61.6年 | 29.4年 | 15.6年 | 9.6年 | 6.4年 |

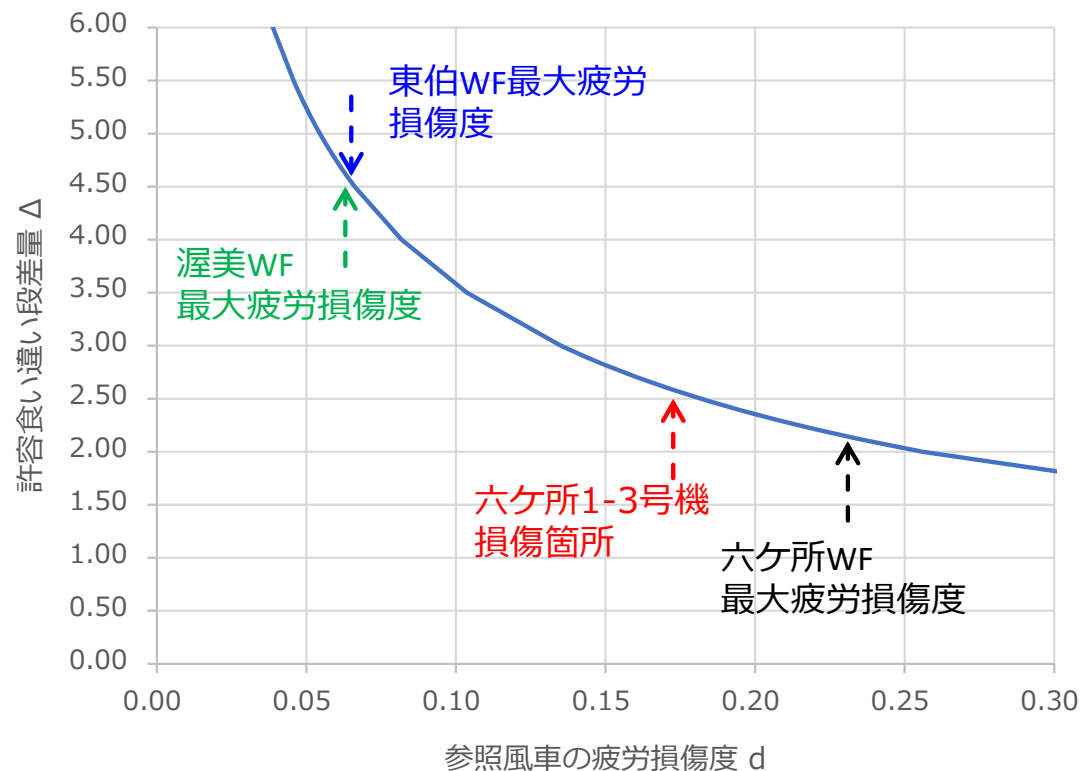
図A-3 疲労損傷度 d に対する許容食い違い段差

**【回答】** 実際にはWFごとに風況（風向偏差、乱流強度）が異なり、疲労蓄積に差があるため許容食い違い段差はWFごと、溶接線方向により異なると考えられます。そこで、各WFの実風況から計算した、設計寿命20年における疲労損傷度dに対する、許容食い違い段差量 $\Delta$ を確認しました。六ヶ所村WFは、他地域のWFに比して疲労損傷度が高いことがわかり、六ヶ所村WFでは、2～3mmの許容値、渥美WF(愛知県)および東伯WF(鳥取県)では5mm以上の許容値を持つことがわかりました。

このように、実風況がわかっている現存WFにおいては、許容値をWF毎、部位ごとに算定することが可能です。

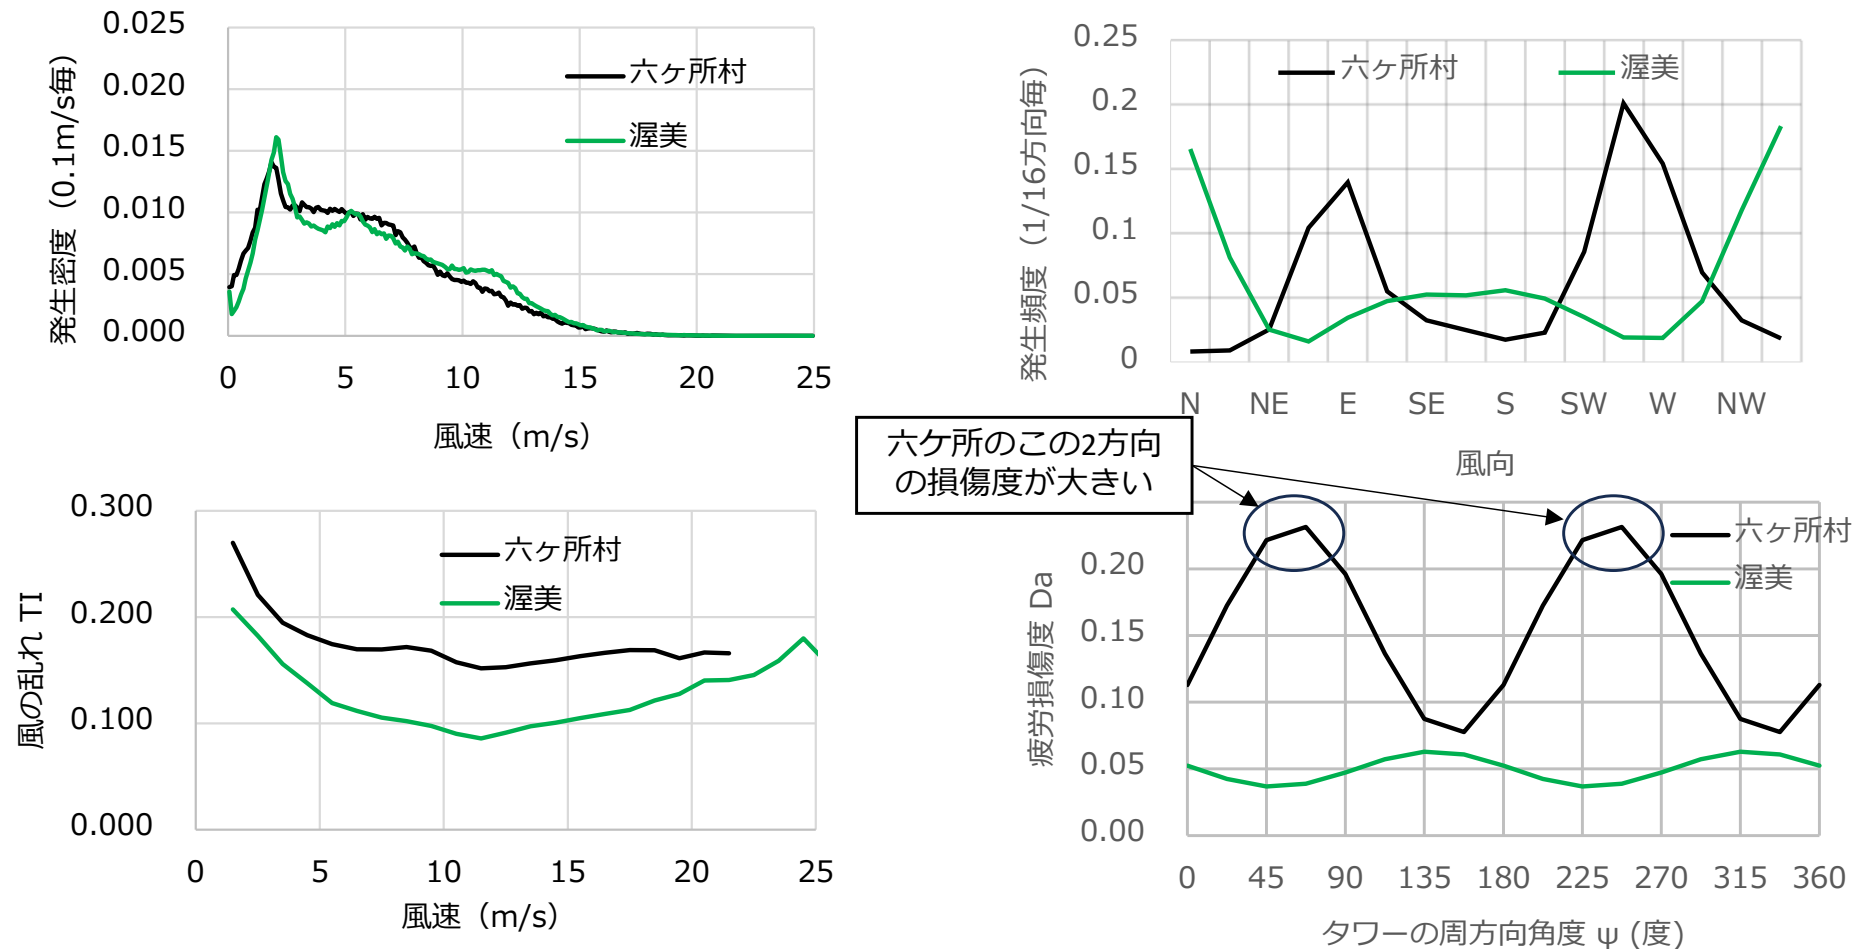
図A-6 風況履歴に基づいた疲労損傷度の蓄積計算

食い違い段差の影響を評価するために、まず風況履歴に基づいて、WF毎に、風車タワーのどの方向に疲労損傷度が蓄積するのかを計算しました。(計算対象は参照記載WFです。)  
 疲労損傷度が大きいのは六ヶ所村であり、主風向がある方向に顕著であることと、風の乱れが大きいことが疲労損傷度が大きい理由です。

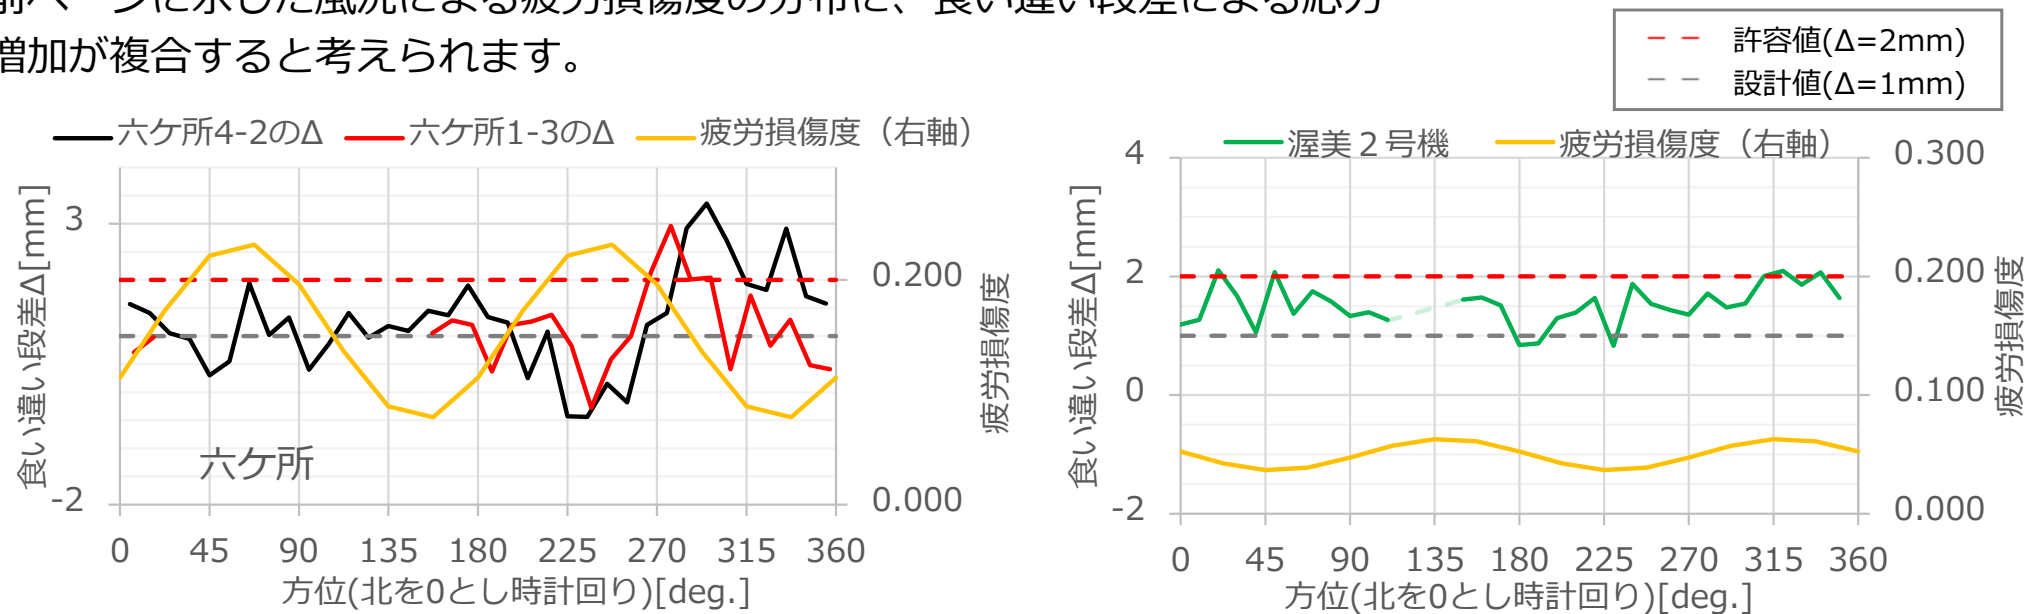
図A-7 食い違い段差と風況による疲労損傷度

下に、食い違い段差と風況による疲労損傷度を合わせたグラフを示します。  
前ページに示した風況による疲労損傷度の分布に、食い違い段差による応力増加が複合すると考えられます。
