# 六ヶ所村風力発電所 1-3号機 タワー破損事故について

【設置者】 日本風力開発ジョイントファンド株式会社  
【みなし設置者】 イオスエンジニアリング&サービス株式会社

2024年3月21日

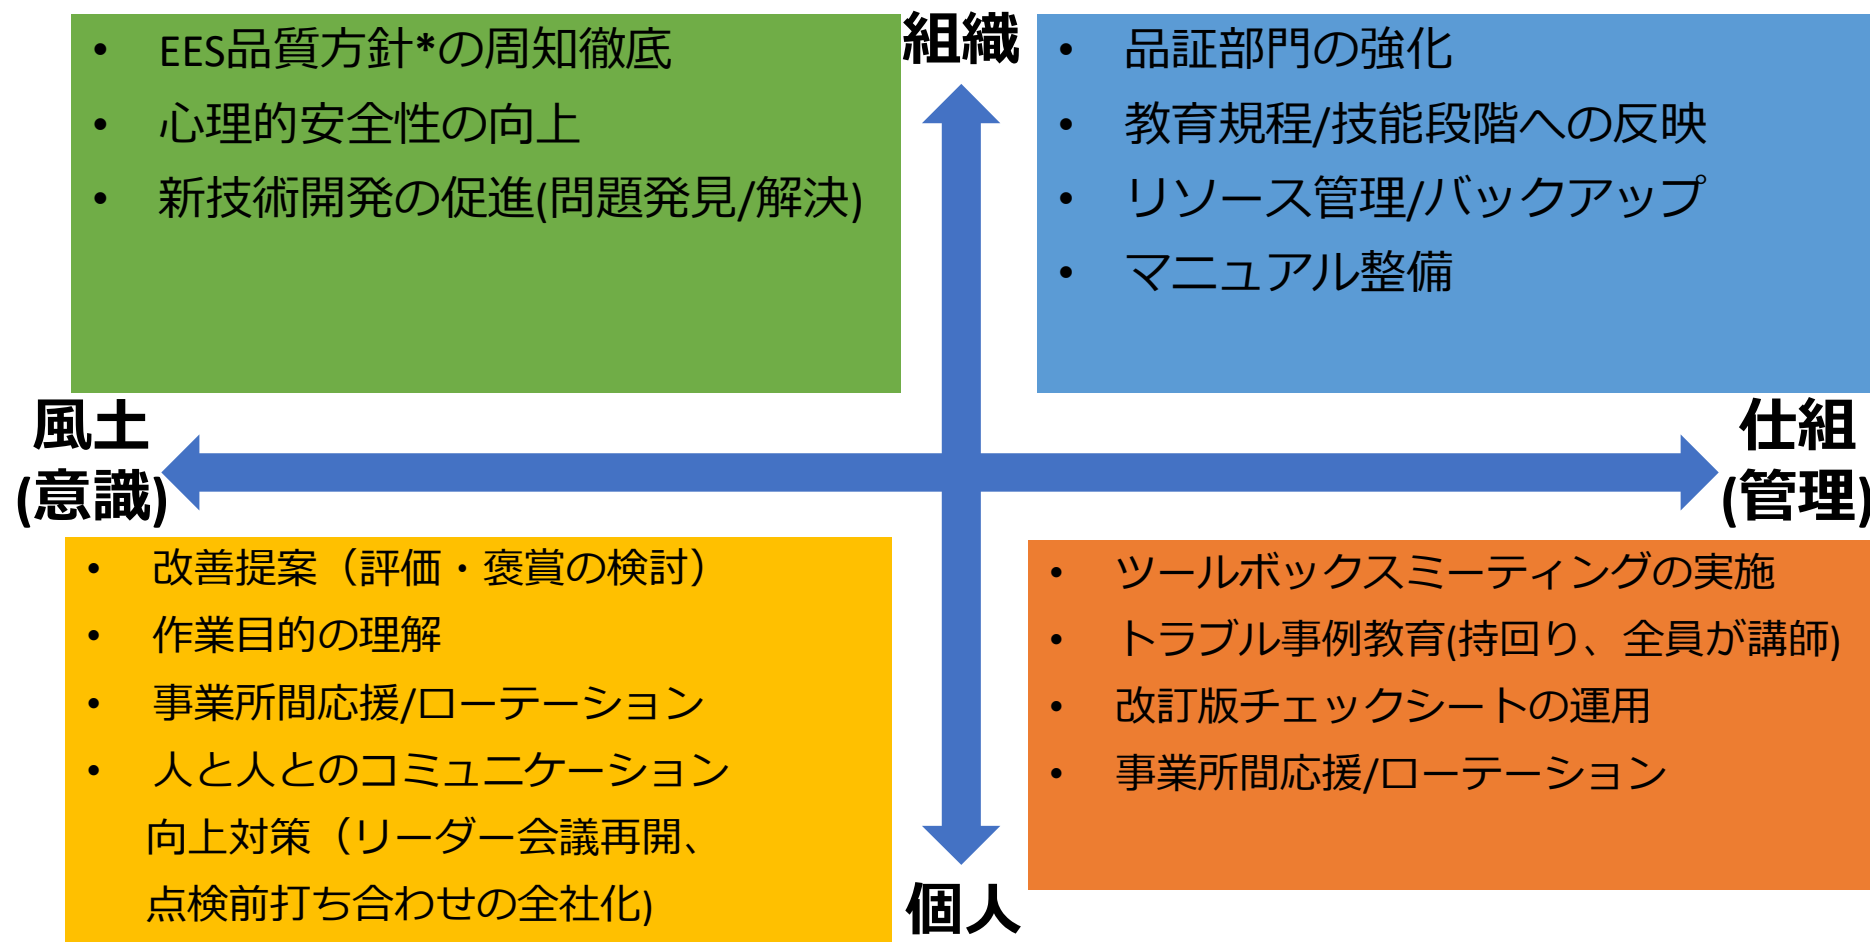
図4-6. なぜなぜ分析の結果分類

タワー発錆の見落としについて、管理者・実務者・技術員各階層にてなぜなぜ分析を実施し、その結果を類似事故（これまで発生していない事故）の再発防止も想定し、風土・意識、仕組・管理の観点で区分し、組織レベルから担当レベルまで、改善を図る対策を検討し、実施しています。

組織レベルから担当レベルまで、風土も仕組も改善を図る

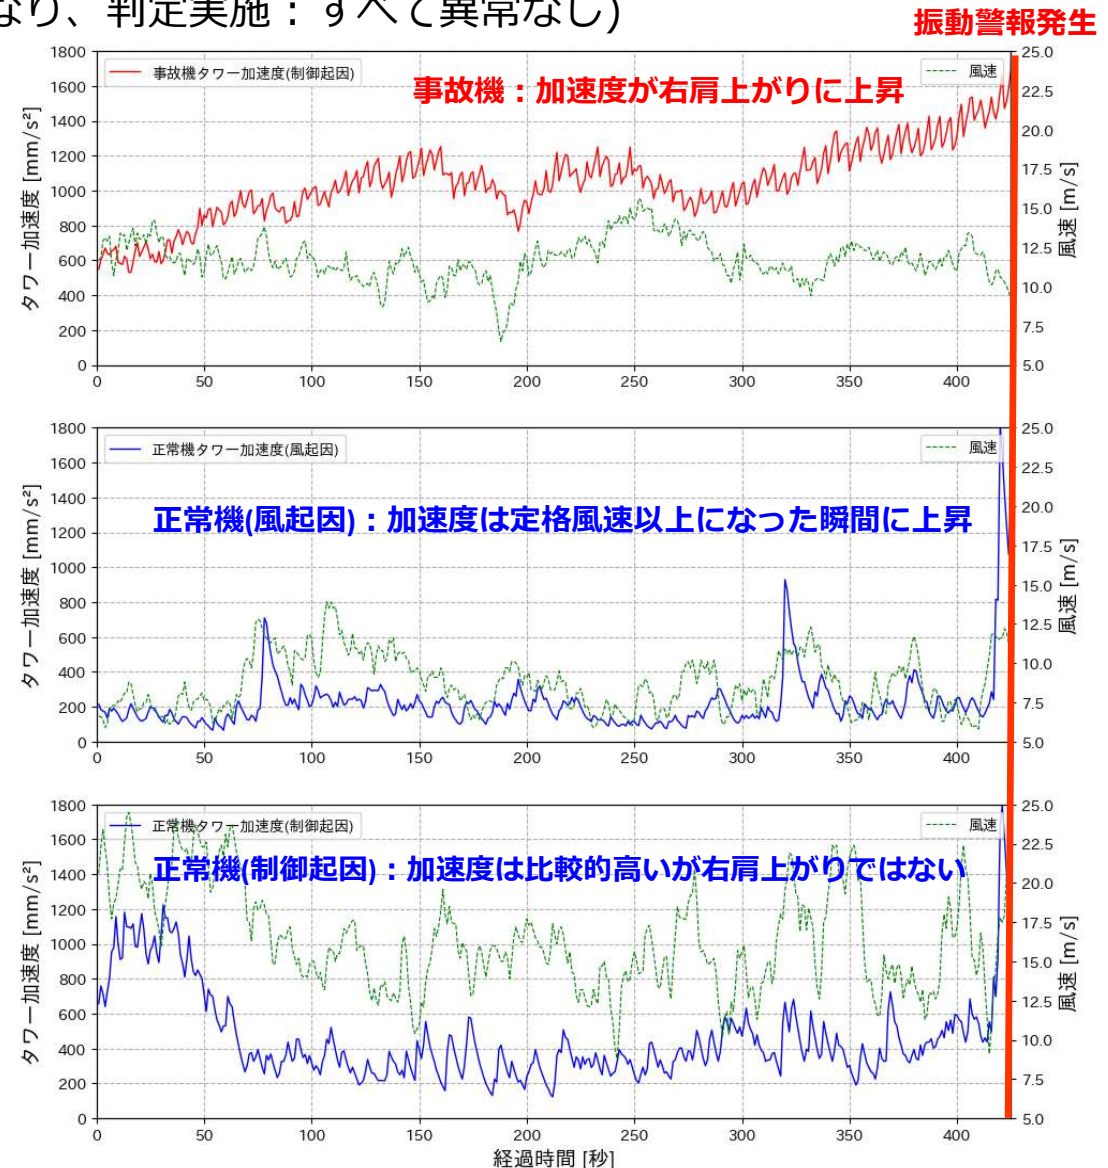
図4-2. Snapshotデータ(1sec×10分間)

倒壊前2か月間の間に、1-3号機ナセルの振動エラー(EM177)が多発していました(年間約5~10回の発生だったものが、倒壊前2か月で21回発生)。今までの経験からこの振動エラーは、乱流時やピッチ関係機器の不調時に発生すると認識しており、多発し始めたことは認識しつつも、現地確認では過去のブレード損傷事故を想定したブレード状態確認(外観・異音)を実施して運転再開しており、倒壊に至るタワーの異常兆候は認識できず、倒壊に至りました。(当時は振動エラー発生後に、SCADA振動データの確認をしていませんでした)。

亀裂が発生しタワーが倒壊した事象の起因は、溶接部における板の食い違い段差であり、倒壊は運用、メンテナンスの「見落とし」であることが判明しました。そのため緊急対応として既に全風車の溶接部での亀裂の有無を点検し亀裂がないことを確認しましたが、今後も定期的に亀裂の有無を確認します。さらに、振動エラー発生時に振動データの時系列を分析して、異常がないかを確認します。

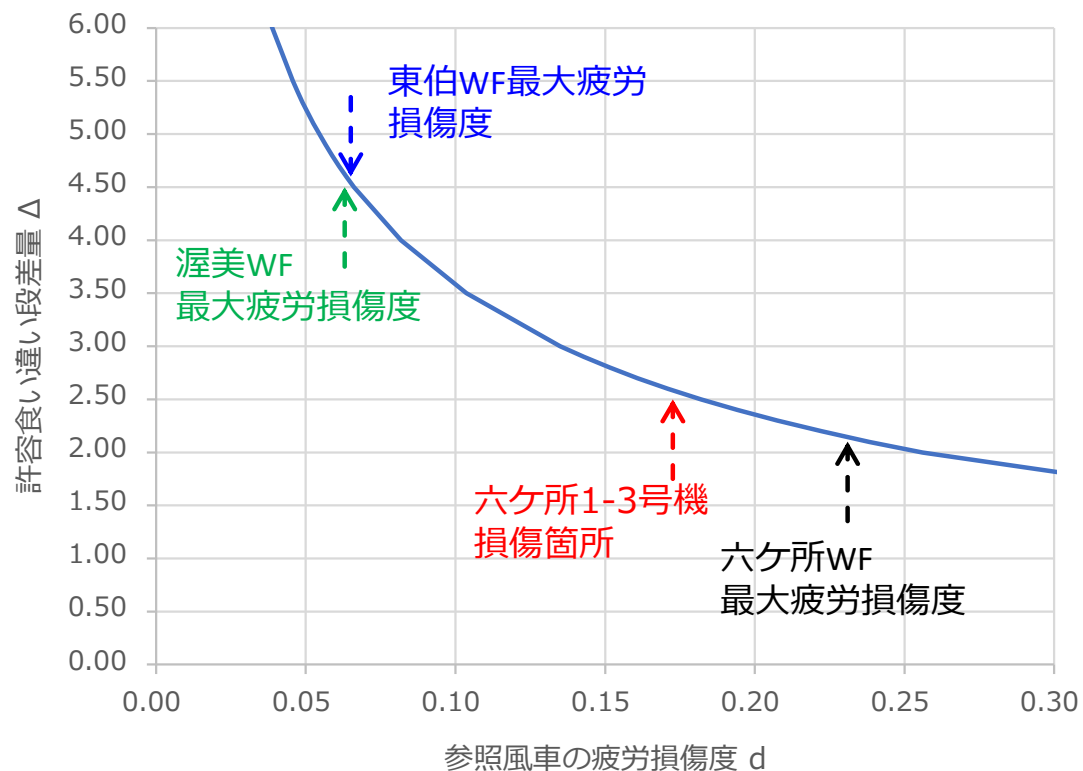
図A-3 疲労損傷度 d に対する許容食い違い段差

**[回答]** 実際にはWFごとに風況（風向偏差、乱流強度）が異なり、疲労蓄積に差があるため許容食い違い段差はWFごと、溶接線方向により異なると考えられます。そこで、各WFの実風況から計算した、設計寿命20年における疲労損傷度dに対する、許容食い違い段差量 $\Delta$ を確認しました。六ヶ所村WFは、他地域のWFに比して疲労損傷度が高いことがわかり、六ヶ所村WFでは、2～3mmの許容値、渥美WF(愛知県)および東伯WF(鳥取県)では5mm以上の許容値を持つことがわかりました。

このように、実風況がわかっている現存WFにおいては、許容値をWF毎、部位ごとに算定することが可能です。

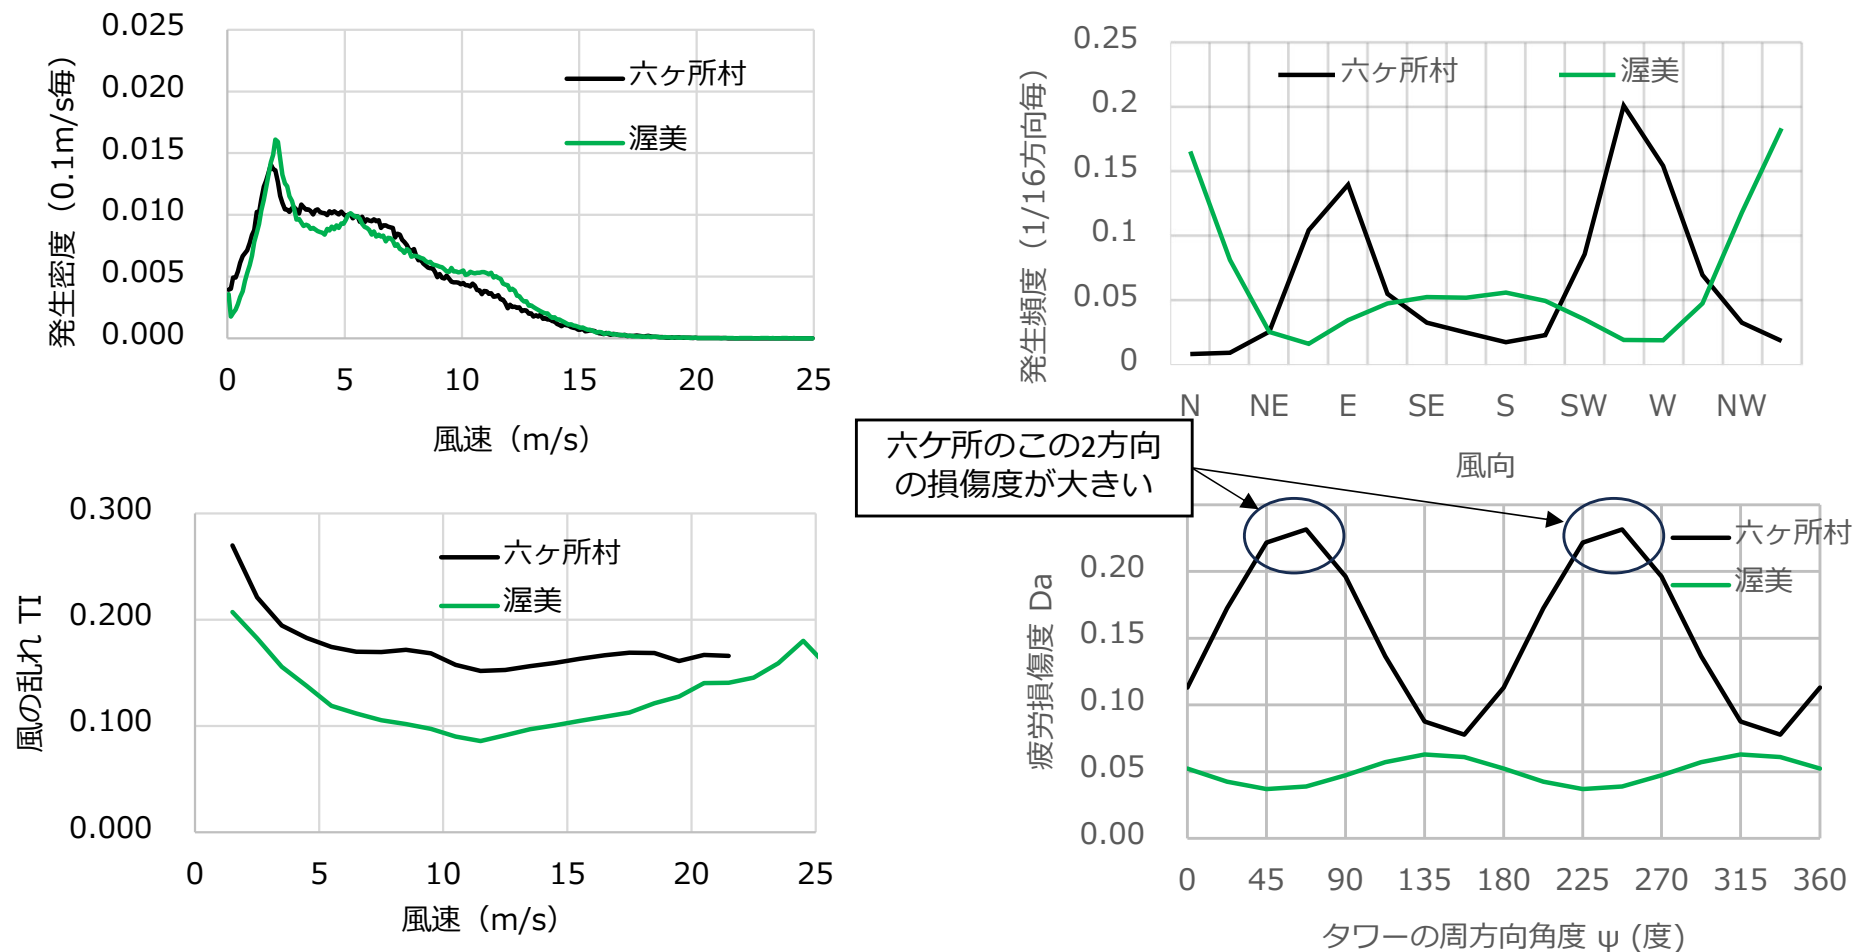
図A-6 風況履歴に基づいた疲労損傷度の蓄積計算

食い違い段差の影響を評価するために、まず風況履歴に基づいて、WF毎に、風車タワーのどの方向に疲労損傷度が蓄積するのかを計算しました。(計算対象は参照記載WFです。)  
 疲労損傷度が大きいのは六ヶ所村であり、主風向がある方向に顕著であることと、風の乱れが大きいことが疲労損傷度が大きい理由です。

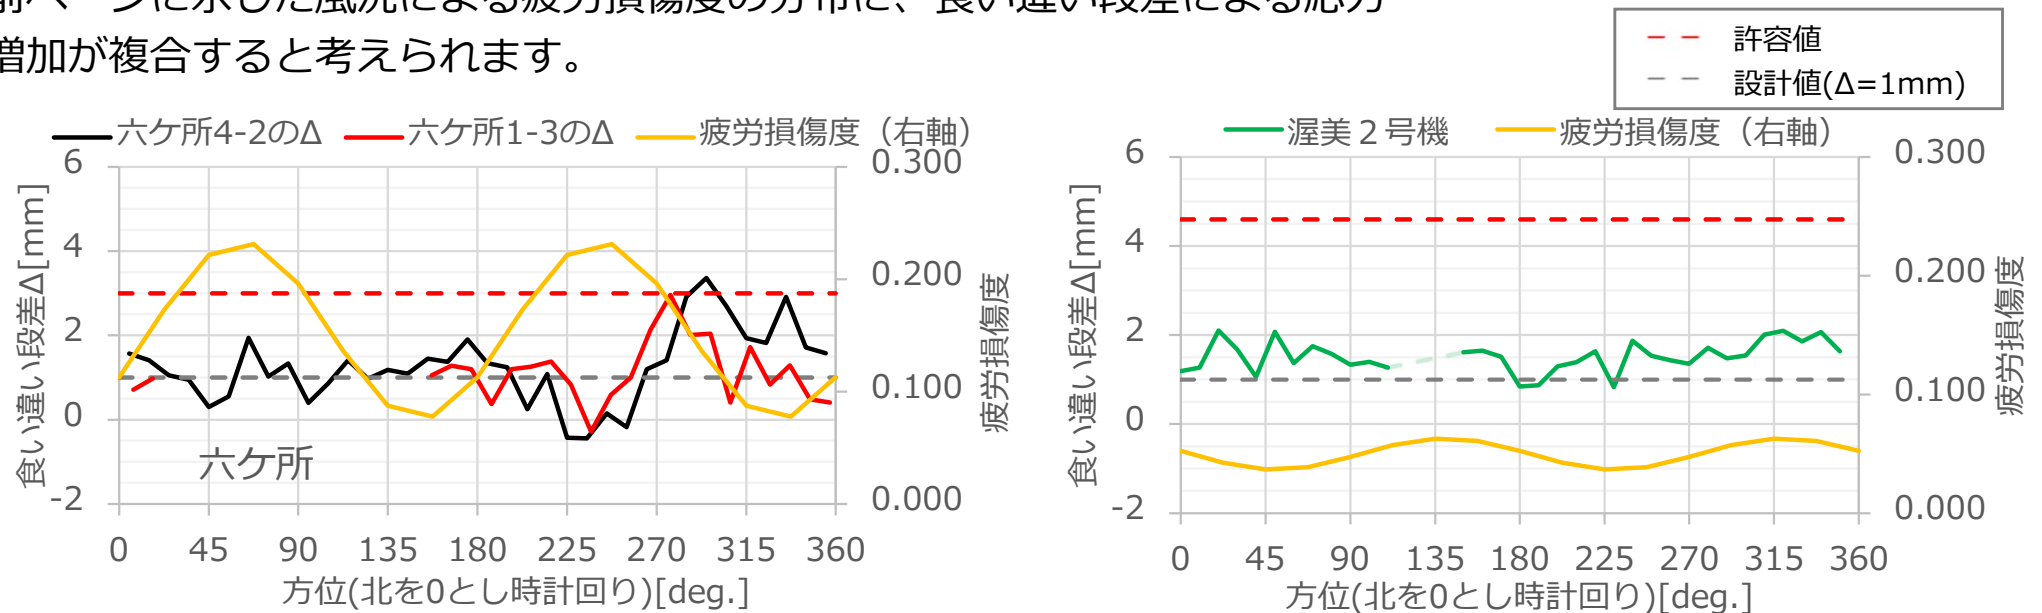
図A-7 食い違い段差と風況による疲労損傷度

下に、食い違い段差と風況による疲労損傷度を合わせたグラフを示します。  
前ページに示した風況による疲労損傷度の分布に、食い違い段差による応力増加が複合すると考えられます。

右に、疲労損傷度dに対する許容食い違い段差量Δのグラフに実測値をプロットした図を示します。六ヶ所4-2号機(亀裂発生機)は、許容値を超えた実測値が存在することが確認できます。一方、渥美2号機の実測食い違い段差は許容値より十分に小さいことがわかります。
