石狩新港バイオマス発電所

B側燃料受入設備爆発・火災事故

第22回電気設備自然災害等対策WG

2024年12月19日

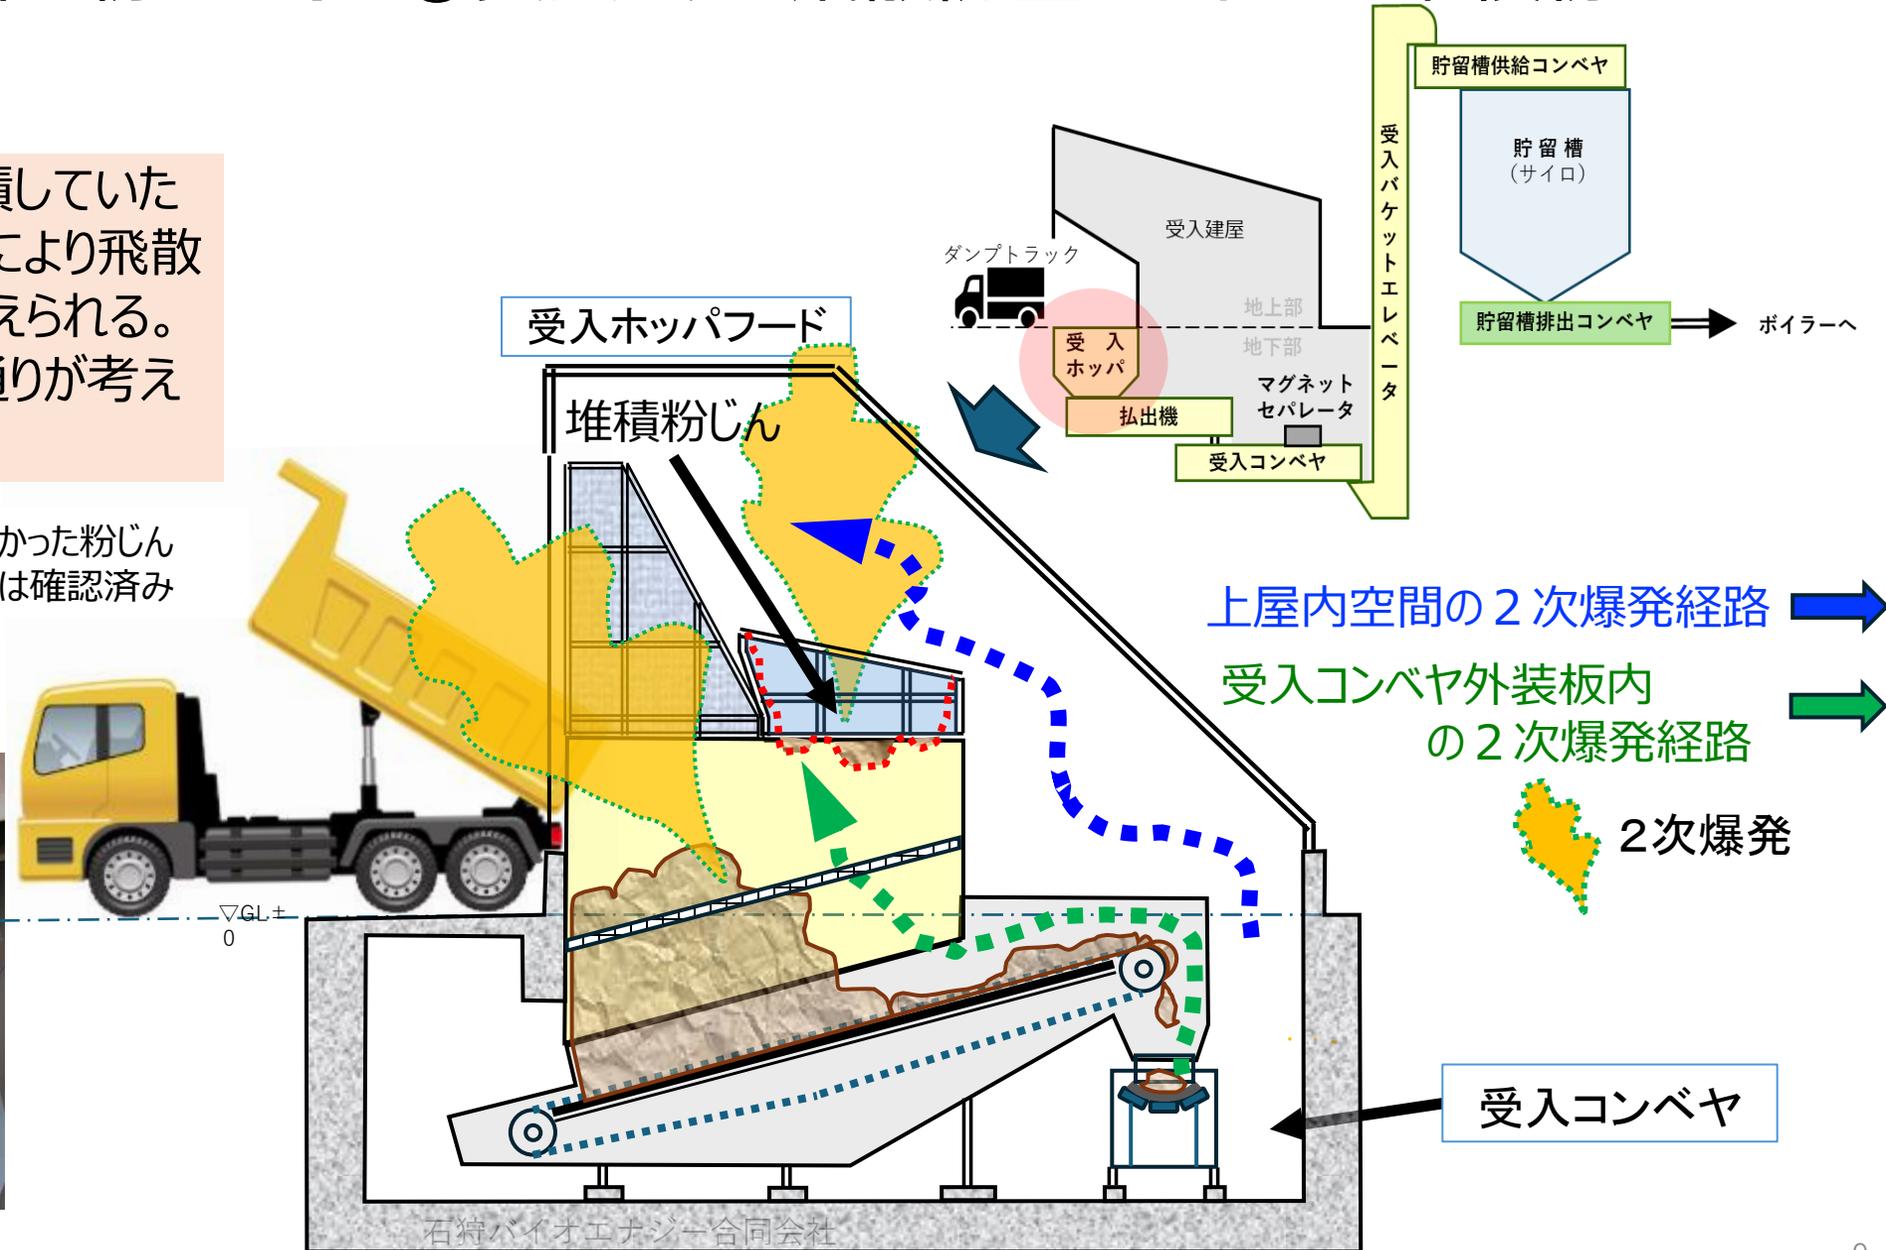
受入設備A 飛散防止シート

2次爆発要因：粉じん源 ⑤受入ホッパ飛散防止シート上の堆積粉じん

- 飛散防止シートの上に堆積していた粉じんが1次爆発の爆風により飛散し、2次爆発に至ったと考えられる。
- 爆発経路は図のように2通りが考えられる。

堆積粉じんの膨らみ
