新潟県企業局

産業構造審議会 保安・消費生活用製品安全分科会
電力安全小委員会 電気設備自然災害等対策ワーキンググループ

高田発電所水圧管路損壊事故について

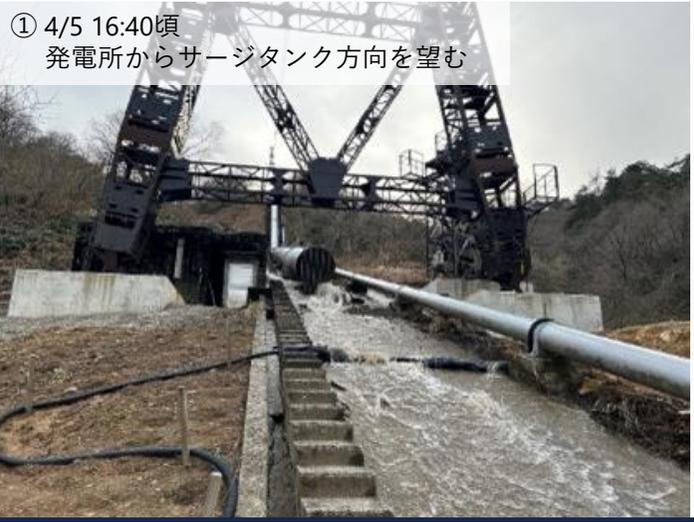
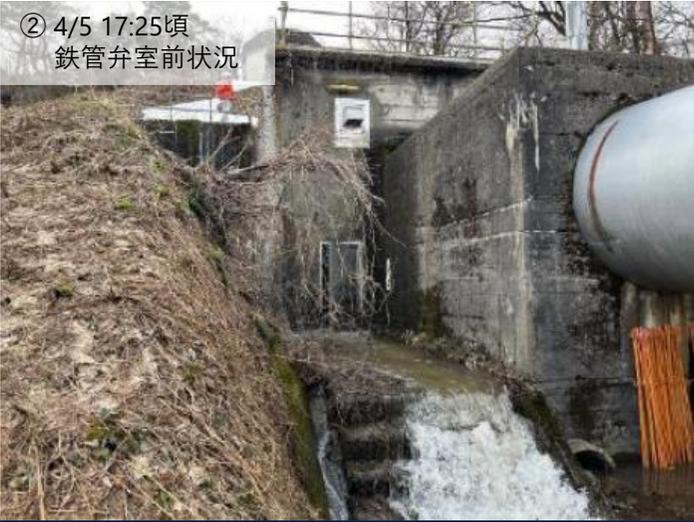
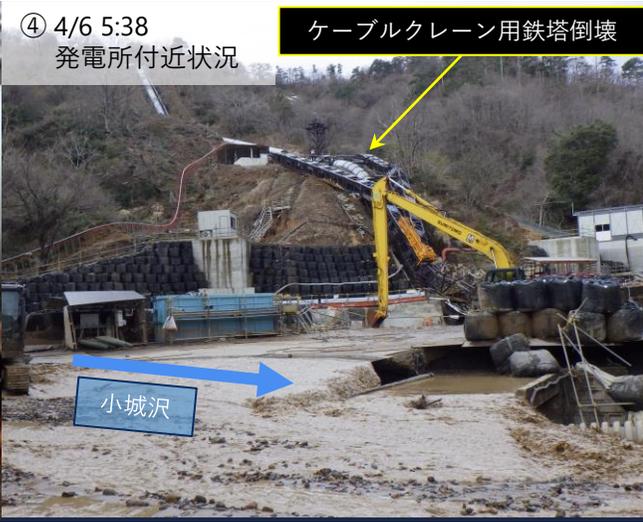
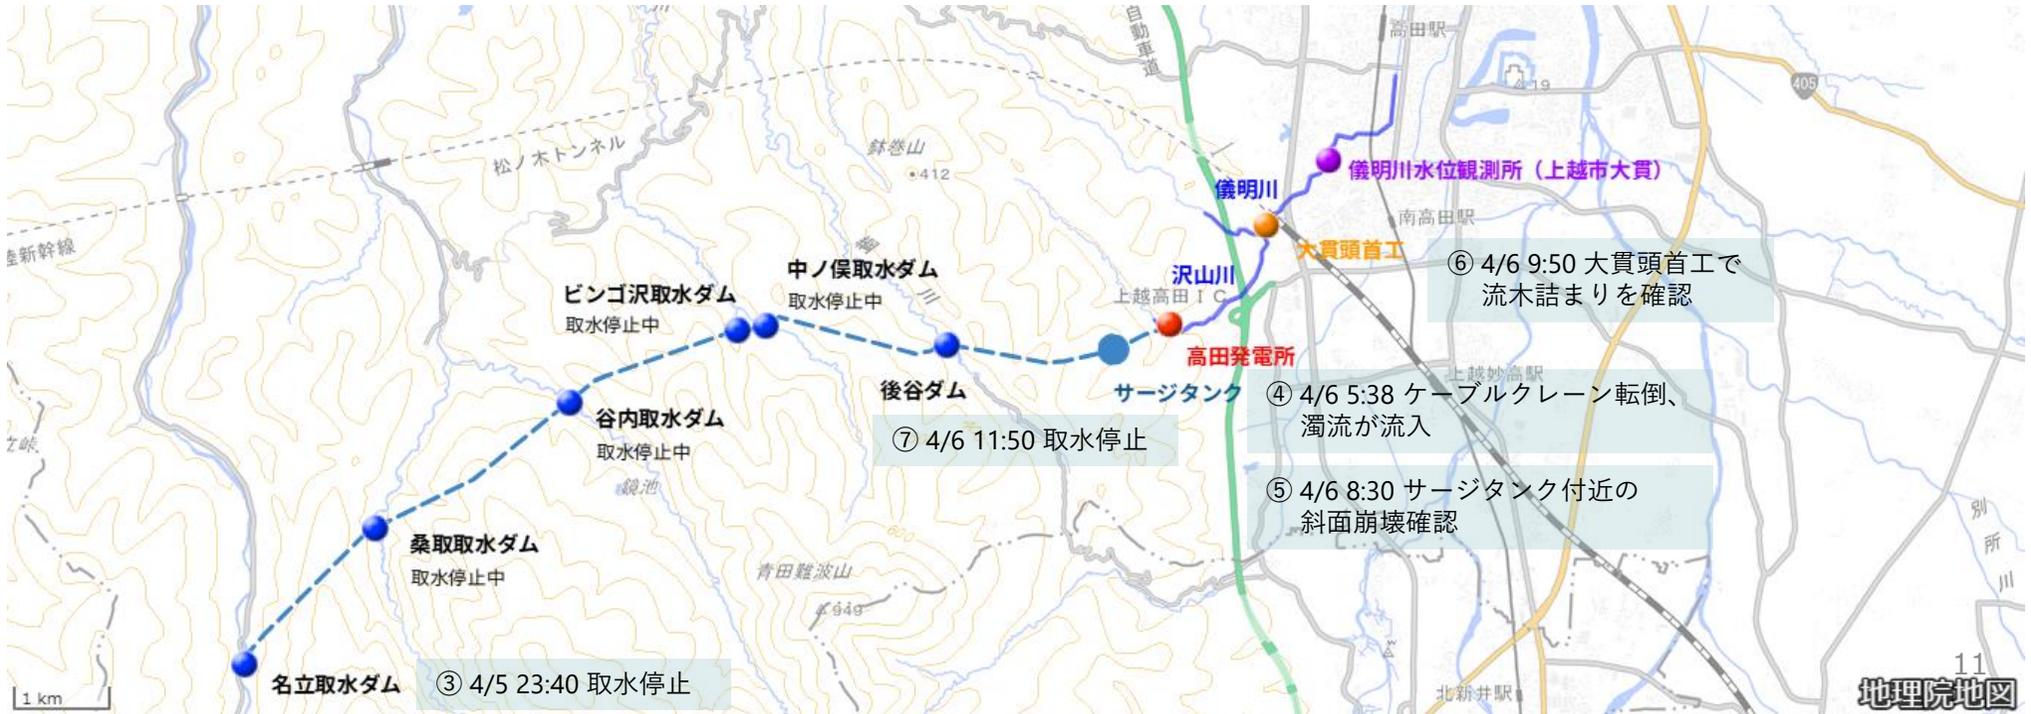
2-4 事故状況 (対応状況)

日時		内容
4月5日 (土)	16:40頃	■ 工業者（高田発電所リプレースに伴う土木改修工事）が上部斜面から異常な量の水量【①】が流れていることを確認
	17:25頃	■ 工業者が鉄管弁室内外【②】、サージタンク方向の土留壁面や鉄管弁室上流斜面から水が流れ出ていることを確認
	17:48	■ 17:35 工業者から上越利水事務所に連絡し、同所に駐在していた委託業者を經由して、同所職員に状況伝達
	18:10頃	■ 後谷ダム取水口ゲート閉操作作業を検討するが断念（除雪されていない道路を夜間に登山する必要があり、安全が確保されないため）
	21:30頃	■ 工業者が水圧管路方向斜面全体に土砂を含んだ水が多く流れている状況を確認
	23:40	■ 発電管理センターから遠方操作にて名立取水ダムの取水ゲートを全閉し、取水停止（後谷ダムへの流入減）【③】
4月6日 (日)	5:38	■ 工業者がケーブルクレーン倒壊、発電所手前の小城沢から濁流が流入していることを確認【④】
	8:00	■ 上越利水事務所職員が高田発電所の現場状況を確認
	8:30	■ 工業者がドローン撮影を実施、サージタンク付近が大規模に崩れていることを確認【⑤】
	9:50	■ 沢山川下流で農業用取水施設（大貫頭首工）に流木が詰まり、付近一帯（休耕田）に泥土が堆積していることを確認【⑥】
	11:50	■ 後谷ダム取水口ゲート全閉操作完了【⑦】
	13:30	■ 大貫頭首工の流木撤去完了を確認

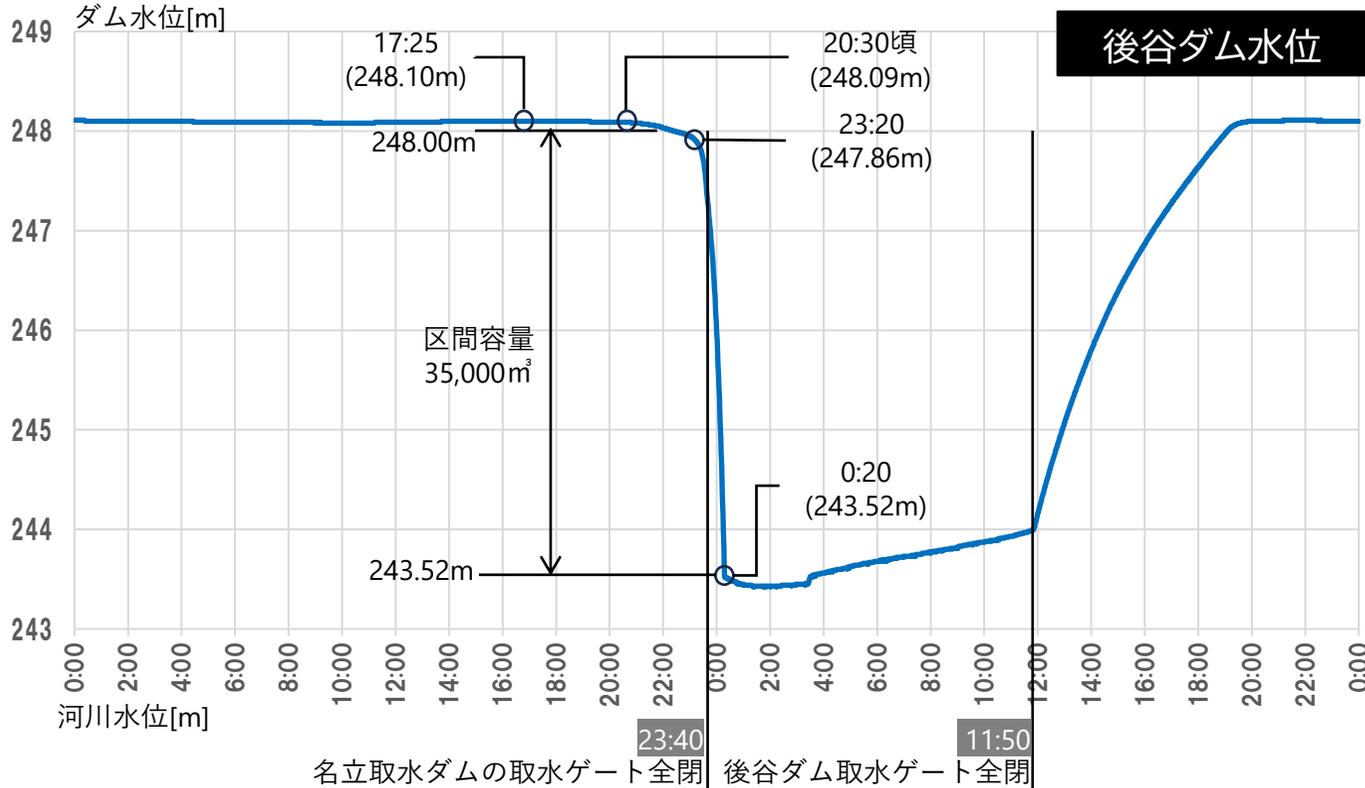
後谷ダム水位

- 4月5日（土）20:30頃から水位低下傾向が顕著となり、23:20頃から0:20頃にかけて急激に水位が低下した。
- この間、後谷ダムの貯留水約3万5千m³（EL.243.52mからEL.248.00mの区間容量）が水圧管路の破断箇所から流出したものと推測される。
- 高田発電所の下流にある儀明川水位局では、4月6日（日）0:30頃にピーク水位12.28mを観測している。

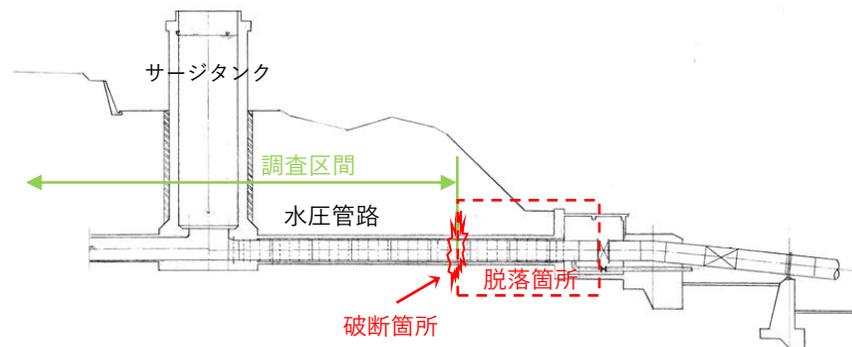
内部調査

- ・6号隧道内部をサージタンク上流200mまで踏査し、以降狭小空間点検用ドローンと360°カメラで状況確認。
- ・隧道～鉄管接合部の範囲に大きな損傷箇所は確認されず。
- ・R2実施の鉄管内面塗装調査記録から、塗膜厚は500～900 μ mと十分な膜厚を有しており、さび等の腐食及び損傷等の報告はない。

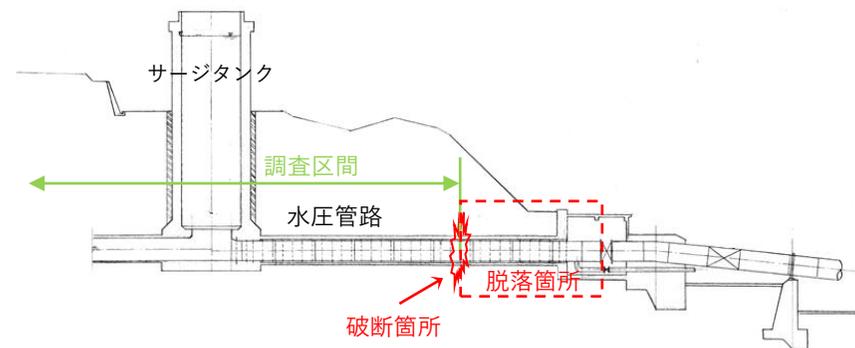
水圧管路_脱落部

- ・ドローンにより脱落した鉄管及び破断面の状態を確認。
- ・脱落部の外観からは、割れや腐食穴等の漏水につながる異常は確認できていない。
- ・破断箇所はサージタンク側から13番目の溶接継手部、鉄管始点から24.55m地点とみられる。破断面は円筒状の円形断面が保たれており、脆性破壊的に破断したものと推定される。

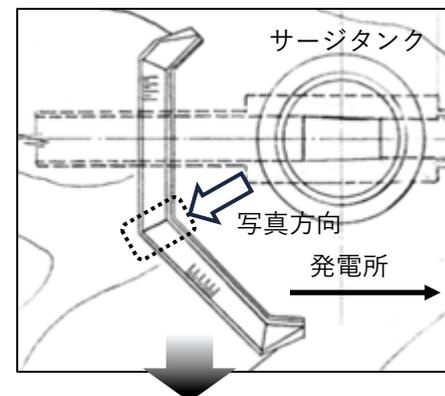
- 水力設備の点検状況や今回事故の対応状況について検証し、必要な是正措置等を検討する。
- 特に、今回事故につながると考えられる事象（下掲載写真）を確認していたにも関わらず、踏み込んだ検討を行うことなく経過観察とする判断が継続されていたことについては、重大な関心を持って取り扱うこととしたい。
- 検証体制としては、企業局内に主任技術者等で構成する委員会を組織する。
（5月20日に第1回実施済）
- 他発電所の水力設備の点検状況等についても委員会において確認すると共に、必要措置を水平展開する。
- 全発電所の水力設備の点検内容や周辺地山の状況については、別途外部委託により再評価する方向で検討したい。

サージタンク近傍斜面の土砂崩れ状況
[R4.8.16撮影]

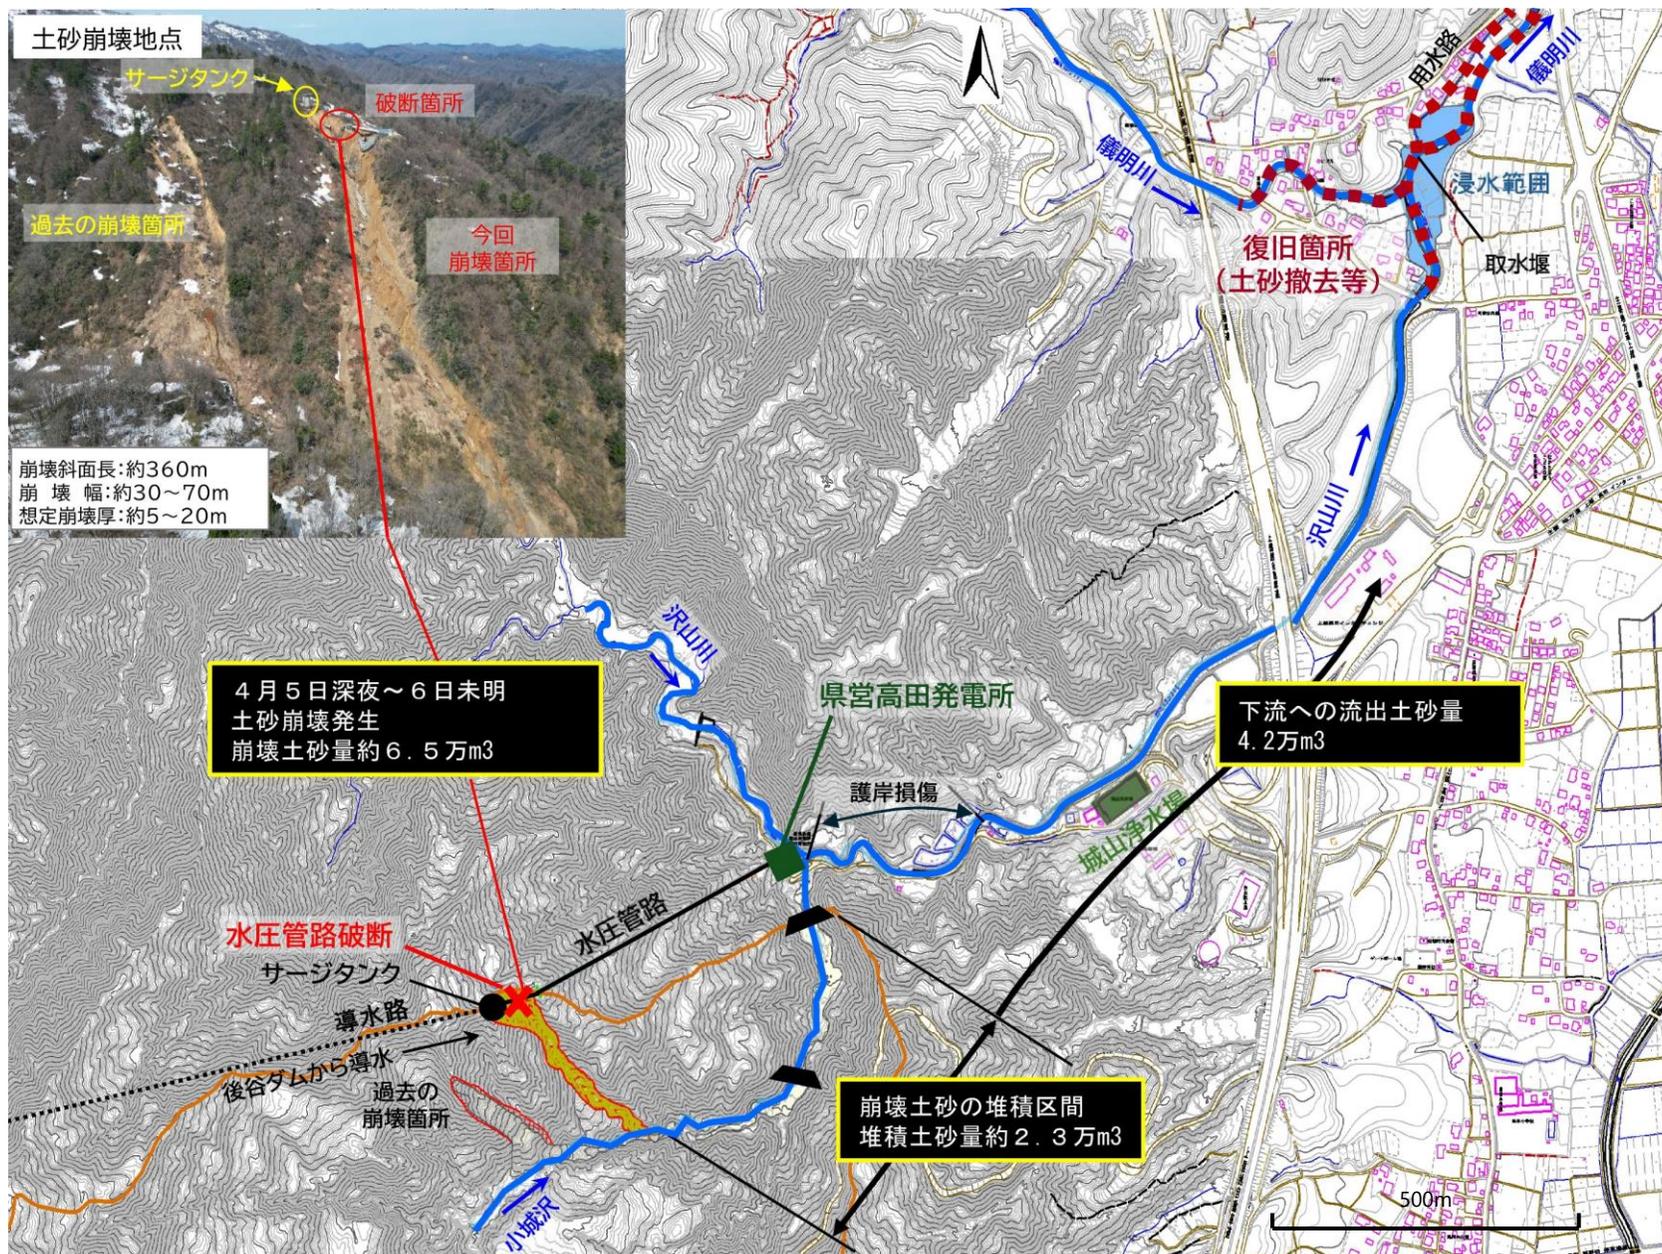
参考 1 事故状況（被害状況全体図）

- 令和7年4月5日（土）深夜から6日（日）未明にかけ、高田発電所サージタンク付近の斜面が崩壊
- サージタンクと鉄管弁の間の水圧管路が破断し、破断点から第一固定台までの間の管路が鉄管弁室ごと流失
- 水圧管路の断端からは後谷ダムの貯留水が短時間に流出し、多量の土砂と共に沢沿いを流下して発電所下流の沢山川へ流れ込み、河道内や周辺田畑に泥土や流木が堆積する被害が発生
- 斜面崩壊が発生した原因については、現在調査中

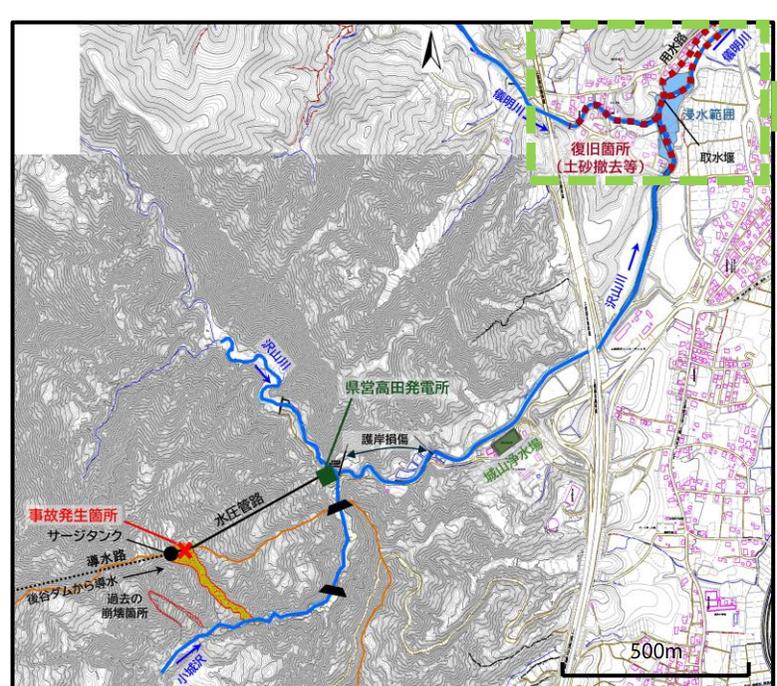
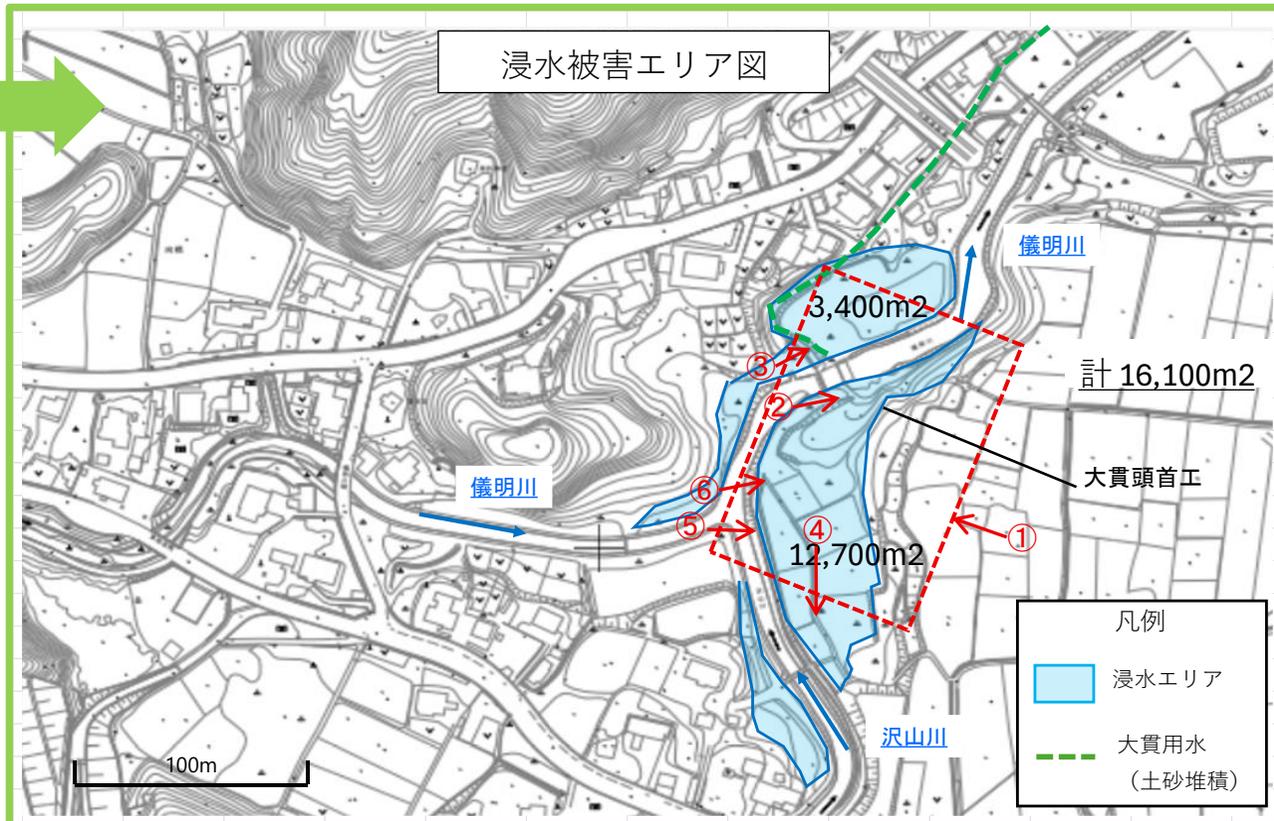
参考2 事故状況（下流域浸水被害状況）

被害状況	復旧対応
下流域の被害	● 大貫頭首工に流木堆積	● 4月6日撤去完了
	● 農地（休耕田）や杉林が浸水、土砂流入（浸水面積約1.6万m ² ）	● 農地（休耕田）地権者と協議し、現状のままで存置 ● 杉林は今後伐採予定
	● 沢山川、儀明川への流木・土砂堆積（延長約700m） ● 用水路へ土砂堆積（延長約300m）	● 5月14日全て撤去完了
	● 沢山川護岸の軽微な損傷（延長約300m）	● 河川管理者と対応協議中
