# **新屋浜風力発電所 ブレード破損事故に関する報告**

2026年 1月21日

さくら風力株式会社（株式会社新エネルギー技術研究所）  
株式会社日立パワーソリューションズ

## 2025年5月2日に発生した新屋浜風力発電所ブレード破損事故に関する事故調査委員会の調査結果

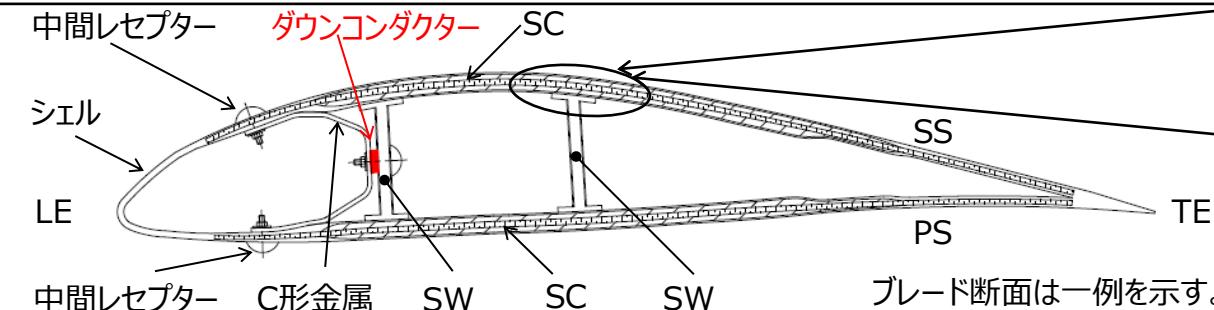
図2-5 ブレードSC積層図

- ・SCのCFRPとダウンコンダクター間がボンディングされていない構造のブレードであること。
- ・落雷起因による放電発生部でCFRP SCが損傷後、長期間運転で損傷拡大し強度低下したこと。

↓  
R11m：放電によりカーボンファイバー断裂と局所剥離発生  
R32m：放電によりバルサ材が炭化し層間剥離発生

↓  
R11m：運転によりカーボンファイバー断裂と局所剥離進展  
R32m：運転によりバルサ材炭化部の層間剥離拡大

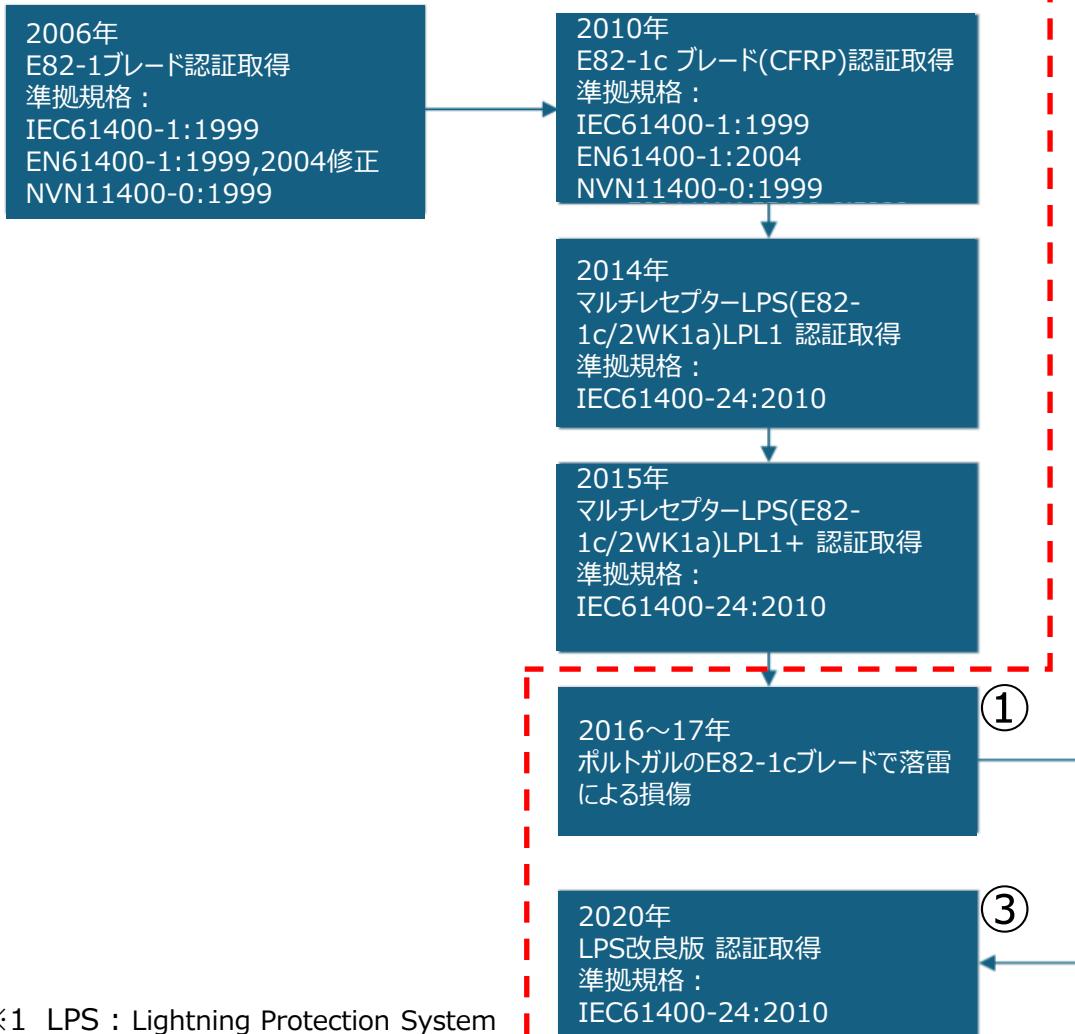
#### 【当該ブレードの落雷保護システム認証取得経過】

メーカーは、2016～2017年の海外での破損事故を受け、落雷保護システム(LPS<sup>※1</sup>)の再評価を実施。

↳事故リスクの軽減策を講じ、LPS改良版のIEC認証を取得した。

- ① 2016～17年にかけて海外で同型ブレードで破損発生し、メーカーは調査を開始。
- ② C形金属を含む中間レセプタ一部付近は0.25μsの急峻な立ち上がりの雷電流に対して0.1kAで絶縁破壊(放電発生)が発生する可能性がある解析結果が得られ、このリスクが高い当該部を取り外すLPS改善策を決定。
