新潟県企業局

産業構造審議会 保安・消費生活用製品安全分科会
電力安全小委員会 電気設備自然災害等対策ワーキンググループ

高田発電所水圧管路損壊事故について

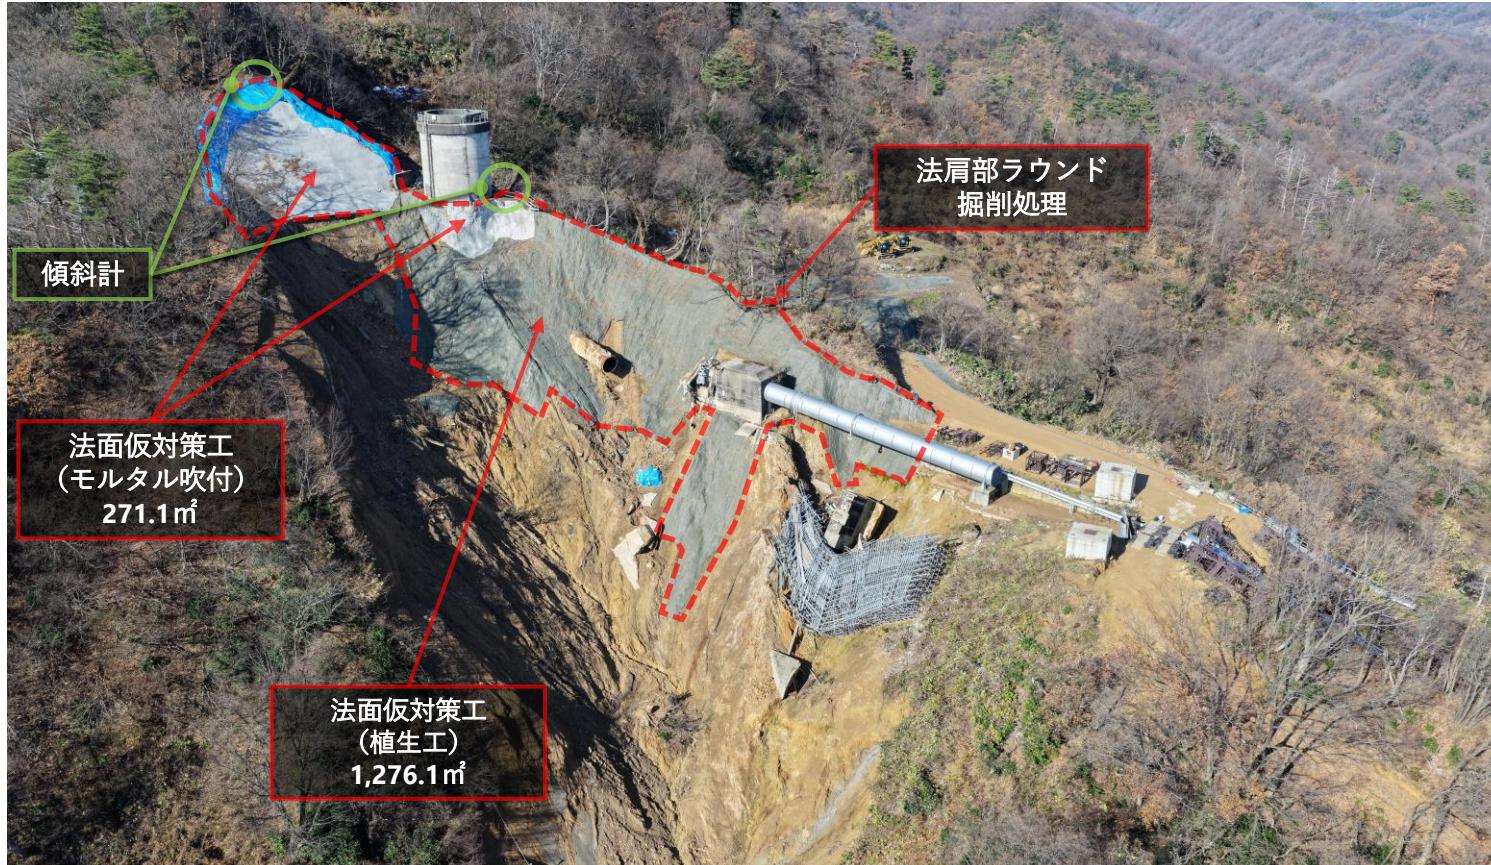
2 – 3 斜面の安定化対策

■崩壊斜面の安定化を図り崩壊拡大を抑止する必要があるが、資機材の運搬や施工期間の制約から、今冬の仮対策として次を実施。

- ・法面対策工（モルタル吹付、植生工等）
- ・一部傾斜計を存置し、斜面監視を継続

■翌年度以降、恒久的な対策を実施する予定。

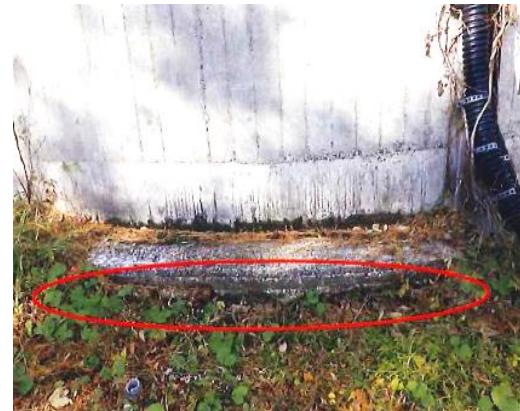
- 以前からサージタンク脇で60センチメートル程度の空隙を確認するも、以降状況変化なし。サージタンク周辺では、その他の変状は確認されていない。
- 令和2年頃に発生したサージタンク南西方向の斜面崩壊については、後谷ダムへ向かう林道から目視確認を継続。崩壊範囲の拡大といった状況変化は確認されていない。

同左状況(R6. 12. 3)

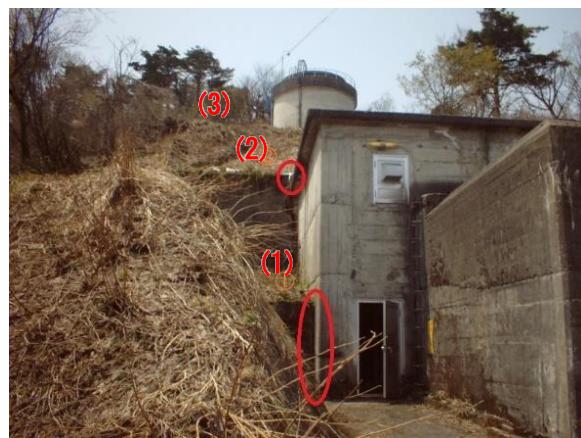
計測箇所全景

- 平成16年新潟県中越地震を契機として、主に構造物に係る地震影響、変状の進展状況を確認する目的で、サージタンク周辺擁壁及び鉄管弁室建屋外壁に生じていたクラックの開きを計測。施設管理上の参考情報程度の扱いで、管理基準等の設定なし。

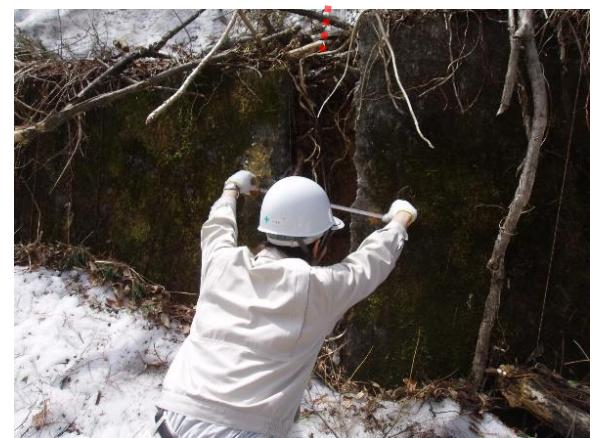
(3) サージタンク周辺擁壁

- サージタンク周辺擁壁のクラックは、全期間を通し、毎年雪解け後4月に数ミリメートル程度拡大し、5月以降はほとんど変動がない傾向が続いていた。
- 平成24年4月29mm(最大)、令和6年4月12mmの他は10mm以内

- 特に変位が大きいサージタンク周辺擁壁については、平成22年頃、令和3年頃を境に変位量（グラフの傾き）が変化している（クリープ変形）。
- また、平成23年3月の東北地方太平洋沖地震、長野県北部地震の翌年の融雪期に変位量が増大しており、地震により地山内の緩みや亀裂等が発達した所に、融雪水が浸透したことが影響しているものと考えられる。令和6年1月の能登半島地震の1年後の令和7年融雪期においても、同様の現象が生じていた可能性がある。
- 加えて、崩壊直前の令和7年3月21日から28日にかけての1週間は、残雪が多いところに、最高気温が30°Cに達するなど、20°C前後の高温を記録する日が連續した。これにより融雪水が多量に供給され、水圧管路の上載地盤や下部支持地盤の緩みを助長し、水圧管路に作用する土圧の増大につながったものと推測される。

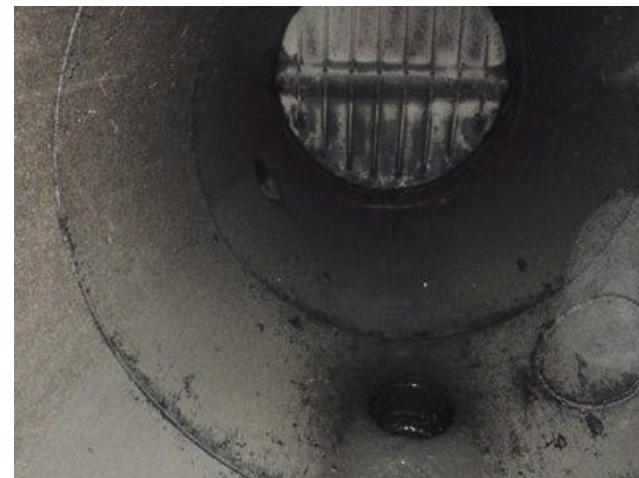
H21 内部点検状況 (H21.11.24)

- ・後谷ダムから鉄管弁までの間の水路（6号隧道、水圧管路）を踏査し、内部状況を目視確認。
- ・水圧管路については、変状等の報告なし。

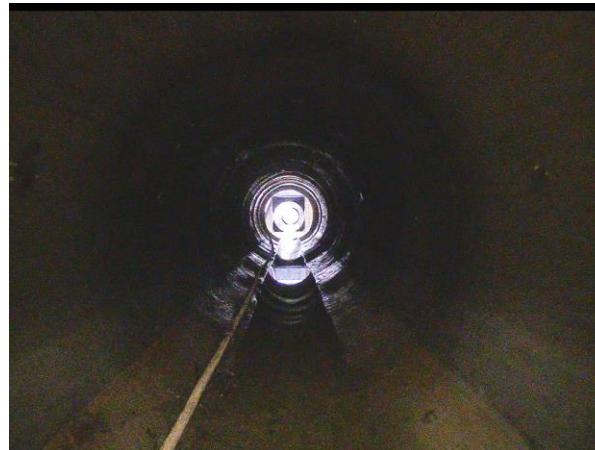
導水路内（R7. 4. 24）

- ・導水路を後谷ダムからサージタンク手前200メートル付近まで踏査。
- ・当該地点からサージタンクまで、狭小空間ドローン撮影により確認。
- ・導水路内、サージタンク基礎部、水圧管路接合部のいずれにも漏水につながるような損傷等は見られなかった。

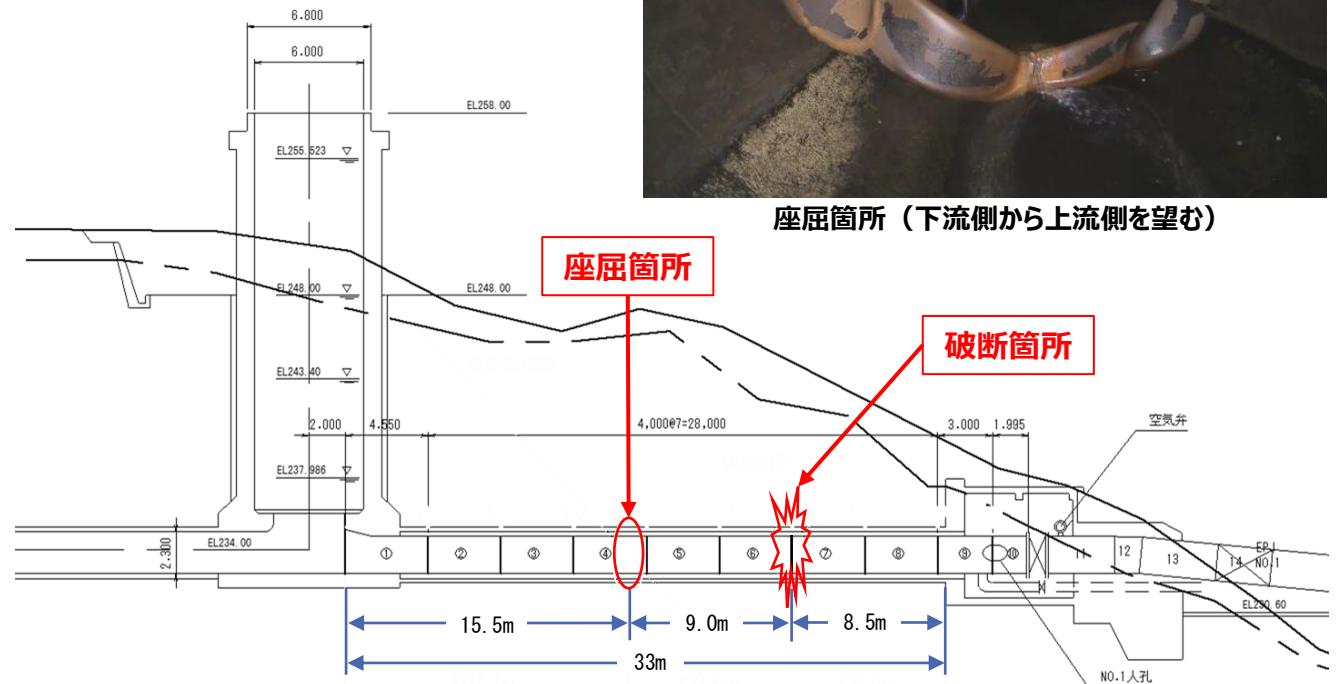
サージタンク・水圧管路断面図

- 崩壊現場付近の安全が確認されたことから、第1回調査と同ルートでサージタンク内まで進入。目視及び狭小空間ドローン撮影により確認。
- 水圧管路は、サージタンク側の始点から15.5mメートル付近で、斜面崩壊時の外力の作用により下向きに座屈変形していることが確認された一方、腐食穴等の変状は見られなかった。

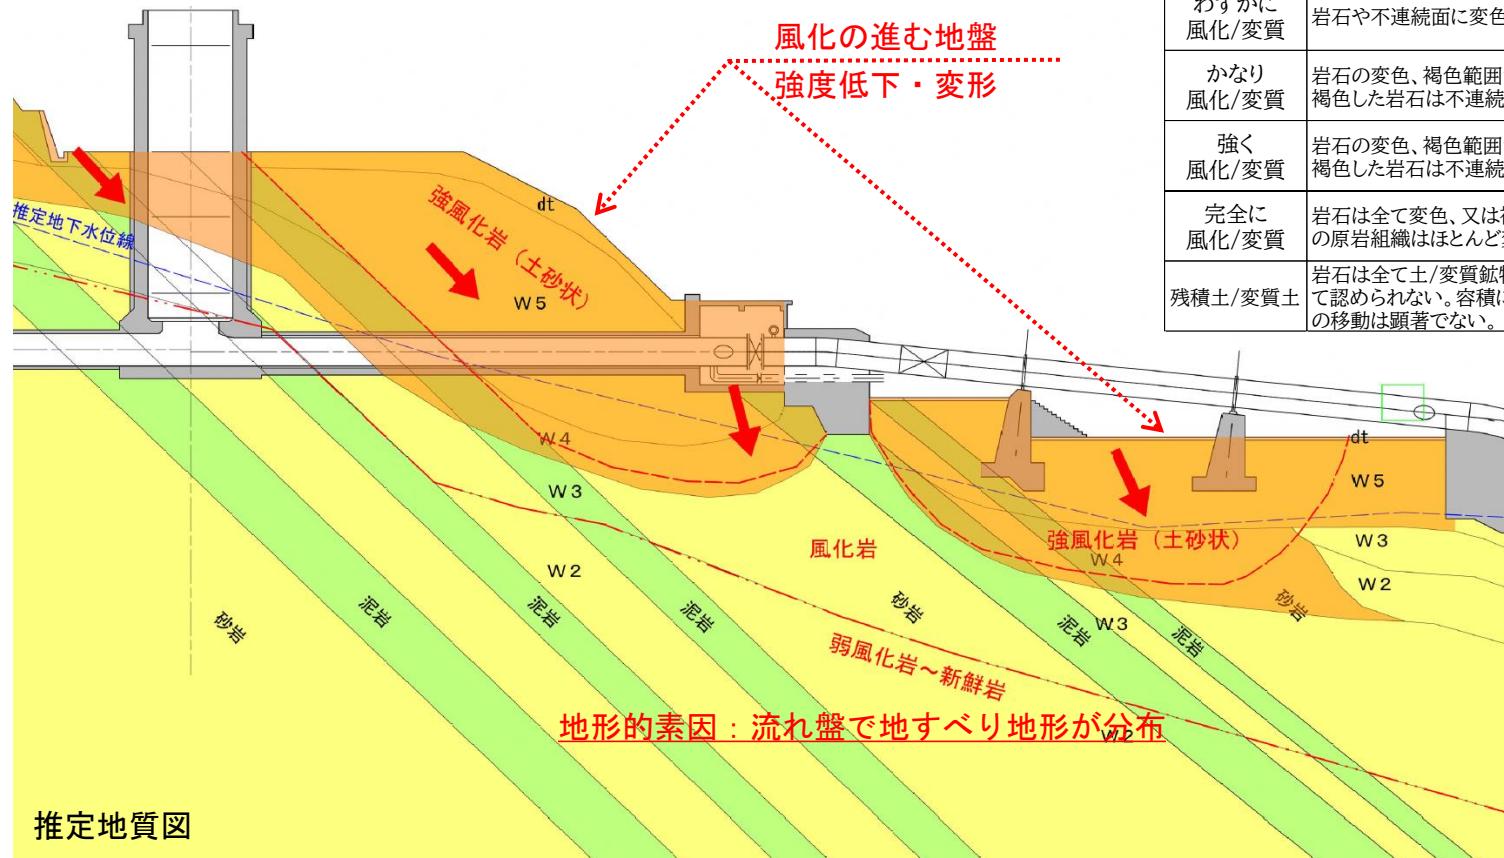
- 当該地域の地質は砂岩泥岩互層から成り、東方向（水圧管路方向）に30～35°で单傾斜した地質構造となっている。この地層の傾斜方向と地形（斜面）の傾斜方向が一致していることから、斜面崩壊が発生しやすい地層構造である「流れ盤」地形を示している。
