# ウインドパーク笠取発電所 CK-19 号機風車 ナセル脱落事故について (中間報告)

## 1. ウインドパーク笠取発電所と事故の概要

### (3) 事故の概要

- 推定日時：平成 25 年 4 月 7 日 16 時 37 分～16 時 55 分の間
- 状況：ロータ過回転によるブレード、ナセルの脱落

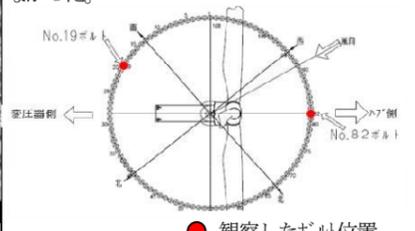
<p>● 観察したボルト位置</p>

<p>【#82 ボルト】</p> <p>破断部近傍で絞り認められず、破面は平坦で一定方向の伸長ディンプルが観察されたことから、せん断方向の過大応力により破断(せん断破壊)したと判断。</p> <p>【#19 ボルト】</p> <p>破断部近傍で絞りが認められ、傾斜した破面先端方向に向かった伸長ディンプルが観察されたことから、軸方向の過大応力により破断(延性破壊)したと判断。</p> <p>いずれも金属疲労に特有の断面は観察されなかった。</p>
破面SEM観察

破面 SEM 観察結果から #82 ボルトにおいてはせん断破壊、#19 ボルトにおいては延性破壊と推定され、繰返し荷重による疲労破面は観察されなかったことから、ボルトの破断は金属疲労ではない。従って、今回のナセルの落下は金属疲労によるものではない。
