京都府太鼓山風力発電所3号機ナセル落下事故に関する報告書(案)

2013年11月26日

1. 太鼓山風力発電所とナセル落下事故の概要

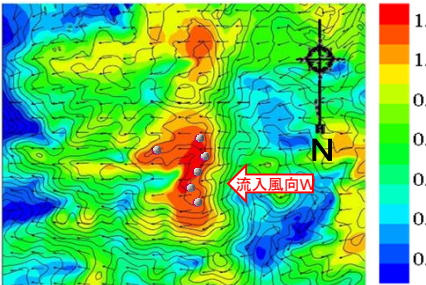
図3-2 無次元風速分布(流入風向W)

・風車設置地点と避雷鉄塔における平均風速と乱流強度をLESモデルを用い、3次元非定常解析により求めた。  
・ハブ高さにおける無次元風速のベクトルと風速比(実地形風速と平坦地形上の風速との比)のコンターの一例を図3-1、図3-2に示す。西側崖地形の影響により、風車設置地点では増速していることがわかった。

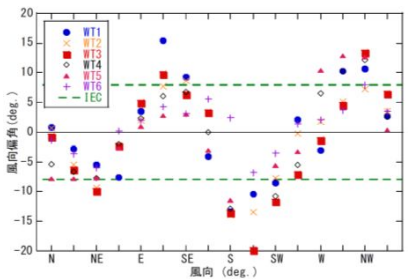
図3-3 風向偏角の風向分布

・太鼓山風力発電所の風車全6機の平均風速と乱流強度を調べた結果、各号機の年平均風速は6.52～7.26m/sであり、風車の国際基準(IEC)の値よりやや低くなっている。風向偏角は各号機による違いは殆ど見られず、また、ハブ高さ(約50m)における吹上げ角はほぼIECの規定の範囲内に収まっているが、西方向を中心に各々高い値となっている。風速別の風方向乱流強度は各号機による違いも殆ど見られず、ほぼIECの値以下に収まっているのに対して、風直角方向の乱流強度比(Iv/Iu)と鉛直方向の乱流強度比(Iw/Iu)は共にIECの値を上回っており、特に西方向付近の風で大きな乱れとなっていることが確認された。その内容を図3-3～7に示す。
