ウインドパーク笠取発電所

CK-19号発電機 ナセル脱落事故について

平成25年11月26日

株式会社シーテック

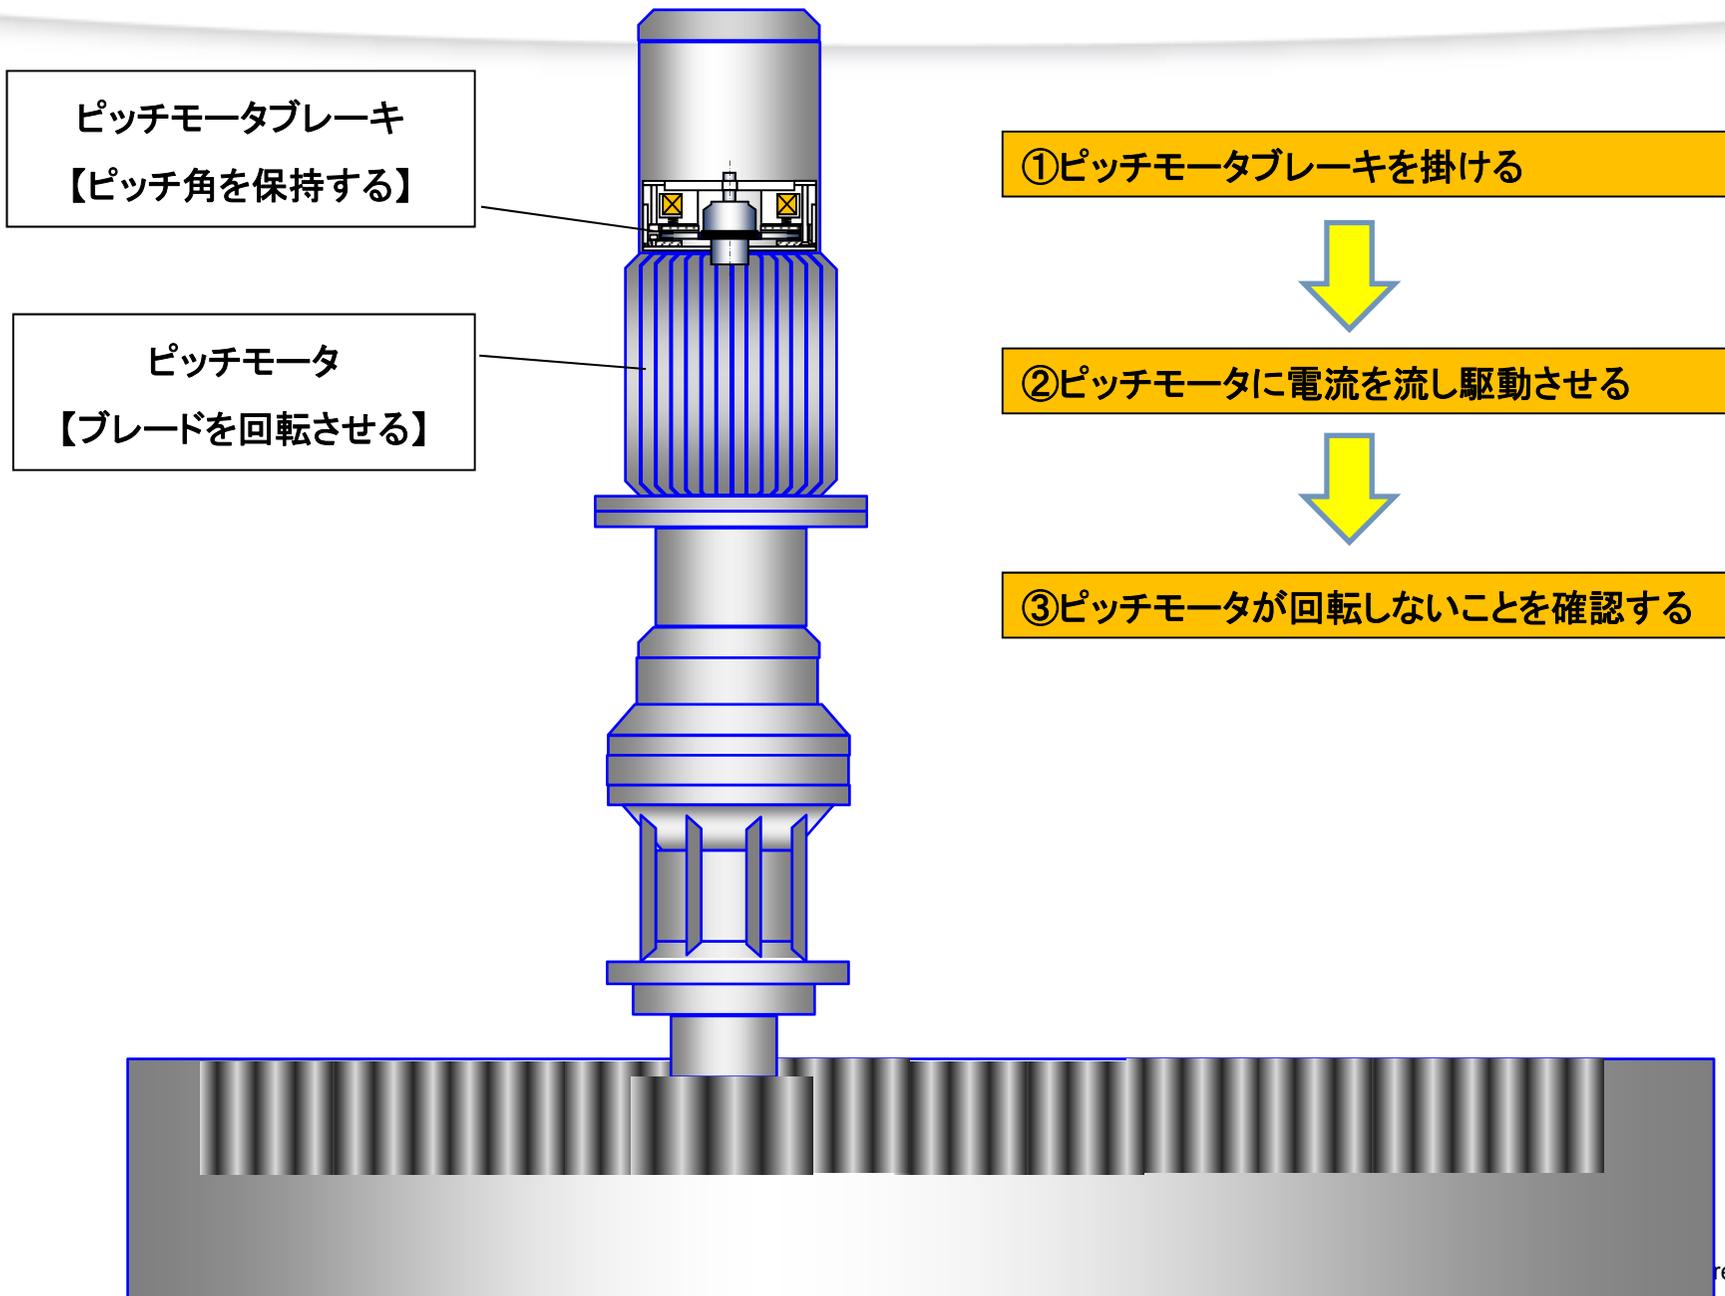
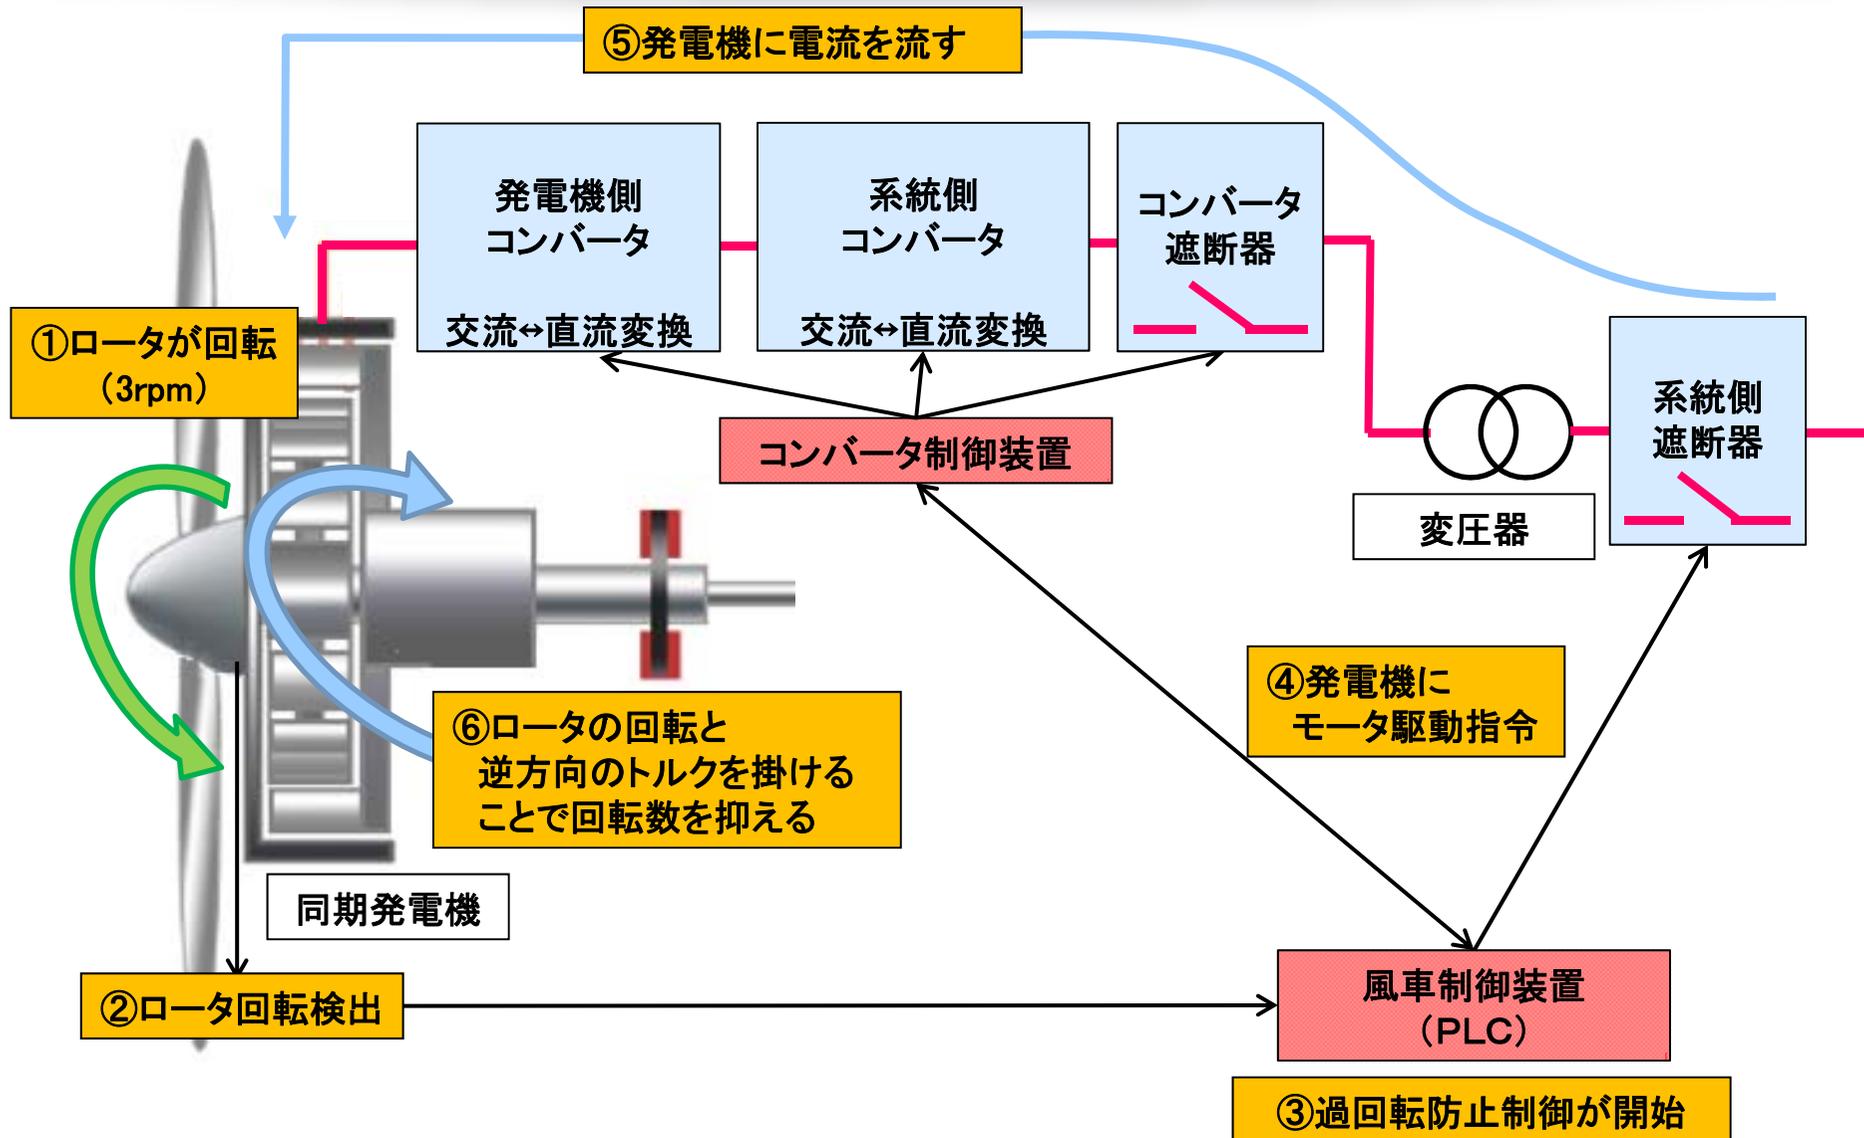
①対策1-1 スプラインの材質を耐摩耗性能が優れるステンレスに変更

4月27日までに全てのアルミ製スプラインをステンレス製に変更。摩耗性検証のためCK-13 3軸のスプラインを10月15日に取外し、調査を行った結果、摩耗は確認されず良好であった。
