# 苫前グリーンヒルウインドパーク

## 11 号風車破損事故

### 報 告 書

株式会社ユーラスエナジージャパン

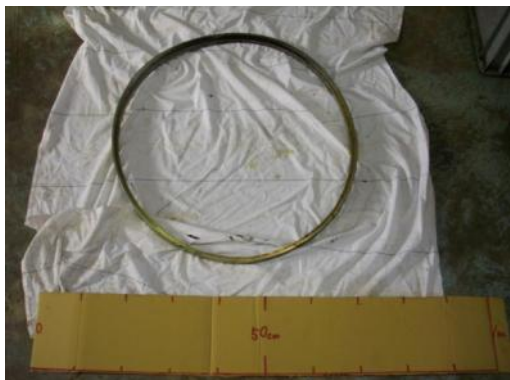
図 3-2 リング A

図 3-2～3-4 に飛散したリング A、B、C を示す。これらはタワーを中心にロータ半径（約 27m）以内の近隣に落下していた。（リングの説明は、4-4 章にて詳細に記述する。）

| 図 4-13, 4-15 | 図 3-2～3-4 | 説明 |
|---|---|---|
| ③フェルトカバー | リング A (図 3-2)<br> | <ul style="list-style-type: none"> <li>・ A 社による製作品</li> <li>・ 変形あり</li> <li>・ 寸法(スケールによる実測)<br/>厚さ：約 25mm<br/>幅：約 37mm</li> </ul> |

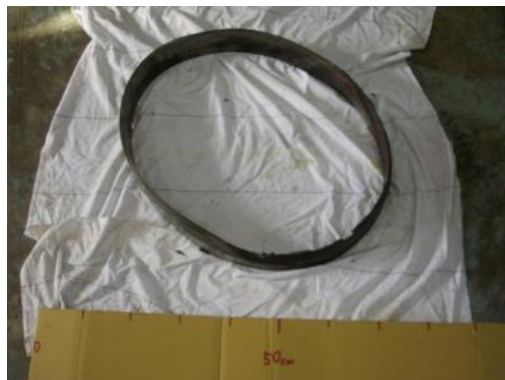
図 3-3 リング B

| 図 4-13, 4-15 | 図 3-2～3-4 | 説明 |
|---|---|---|
| ①グリスリング | リング B (図 3-3)<br> | <ul style="list-style-type: none"> <li>・ A 社による製作品</li> <li>・ リングの一部に焼付き跡がある。</li> <li>・ 寸法(スケールによる実測)<br/>厚さ：約 9mm～10mm<br/>幅：80mm</li> </ul> |

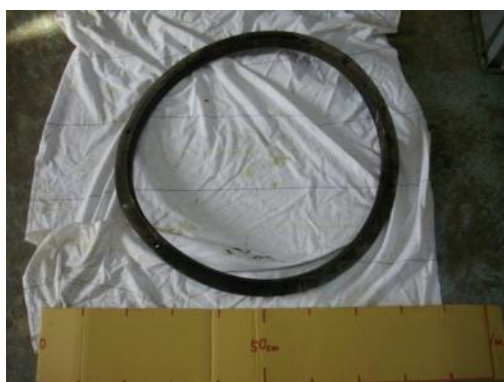
図 3-4 リング C

| 図 4-13, 4-15 | 図 3-2～3-4 | 説明 |
|---|---|---|
| ②ラビリンスリング | リング C (図 3-4)<br> | <ul style="list-style-type: none"> <li>・ 風車メーカーからの購入品を A 社に支給</li> <li>・ 変形あり</li> <li>・ 寸法(スケールによる実測)<br/>厚さ：約 12mm<br/>幅：約 25mm</li> </ul> |

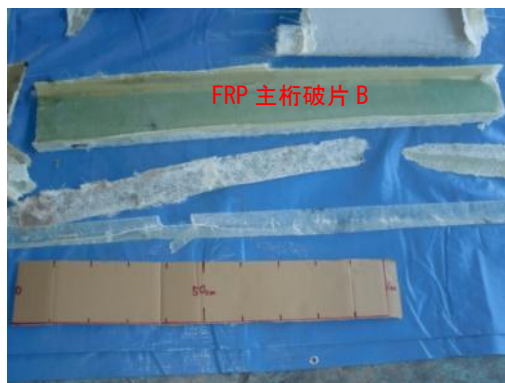
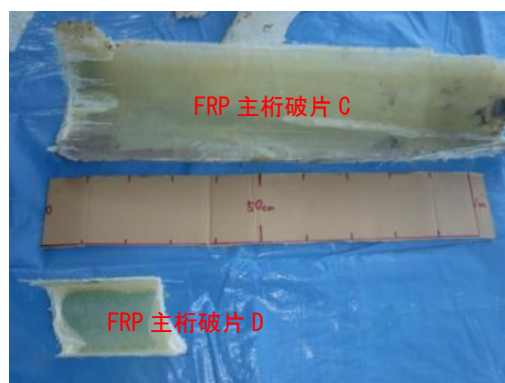
図 3-5～3-7 に FRP 主桁破片 A、B、C、D を示す。これらはブレードの近隣に落下していた。

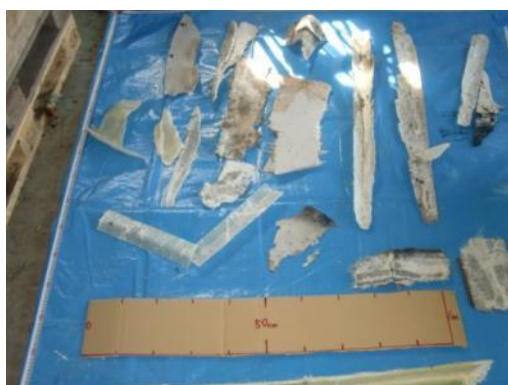
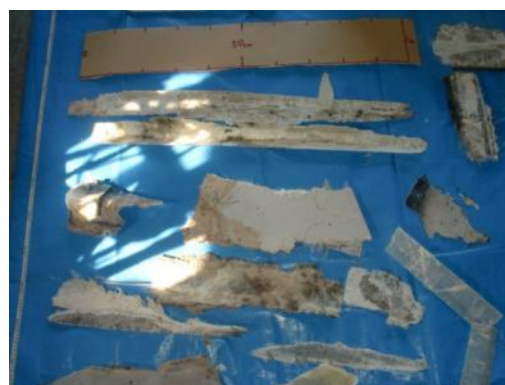
図 3-8、3-9 に FRP 破片を示す。これらもブレード近隣に落下しており、特に A ブレード北側及び C ブレード近隣に多く落下していた。

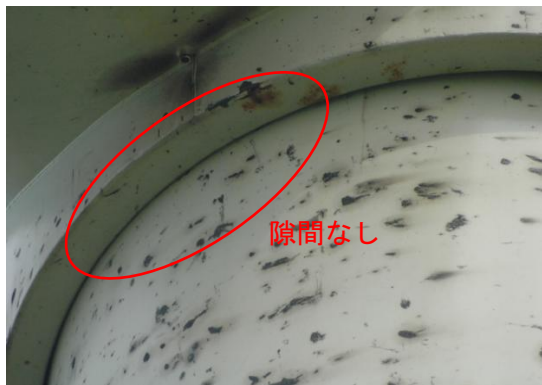
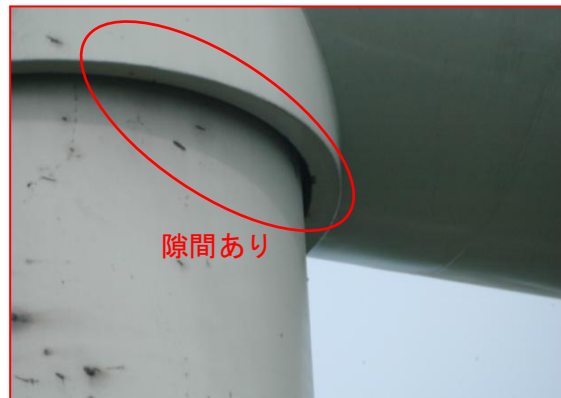
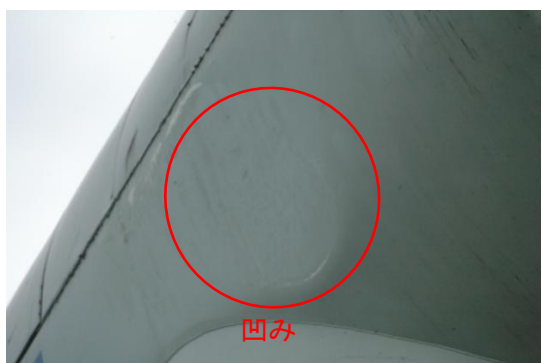
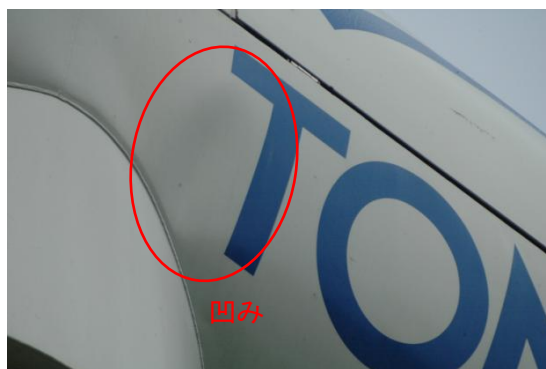
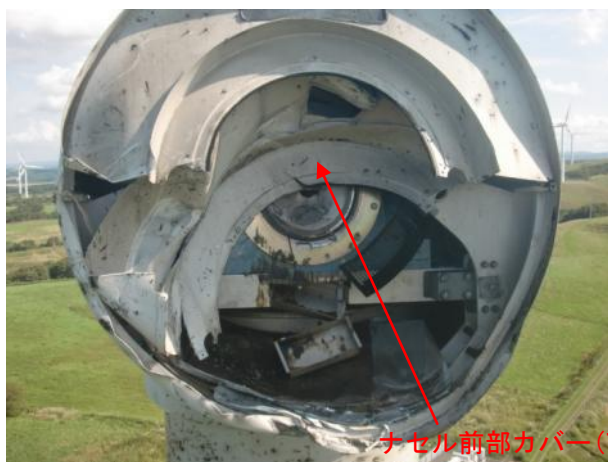
ロータハブ落下に伴い、以下の様相が確認された。

- ・ロータヘッド側はタワーとナセルの隙間はないが、発電機側には隙間があった。
- ・ナセルのハッチより前側の左右両側面に、周方向の凹みがあった。
- ・ナセル前部カバーの下側は、正面から見て時計回りに約 180 度回転していた。

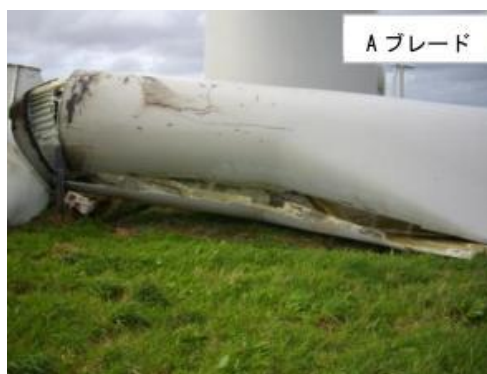
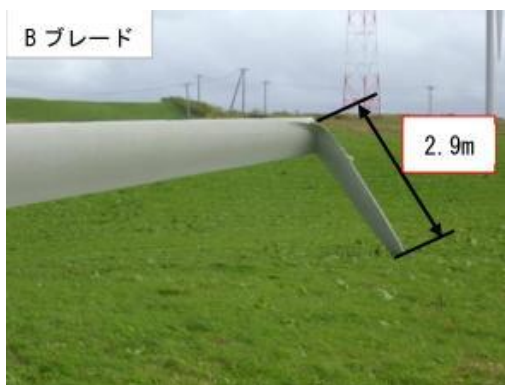
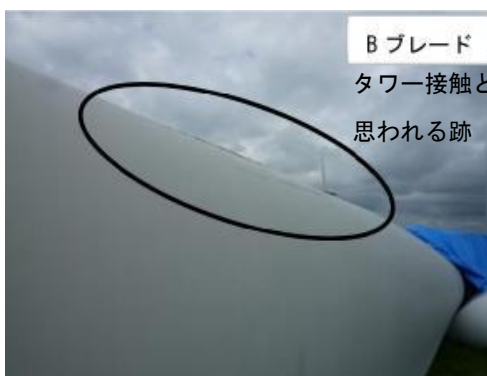
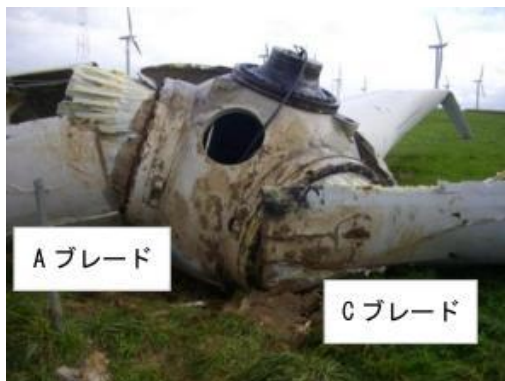
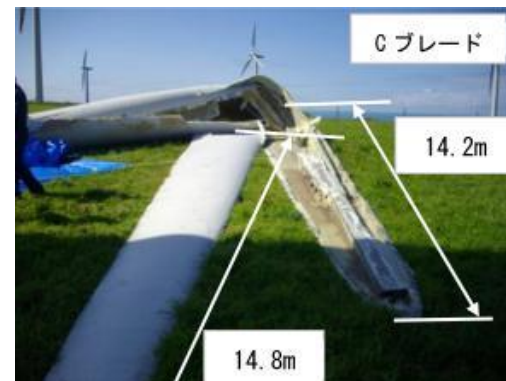
ブレードの根元から裂けており、リーディングエッジ、トレーリングエッジが開いていた。

ブレードの根元から裂けていた。プレッシャーサイド（腹側）、サクションサイド（背側）が完全に分離していた。

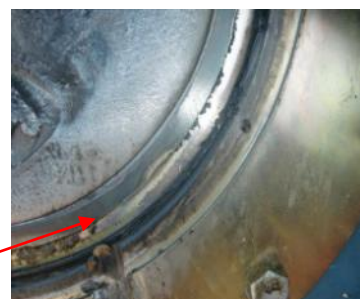
図 3-26 ナセル側主軸破断面

ナセル前部カバー(下側)が約 180 度反転しており、その撤去は安全確保上困難と判断し、確認可能な範囲で調査したところ、以下の様相が確認された。

- ・主軸直径は約 510mm であった。(設計は 530mm)
- ・主軸の周りに厚み約 20mm の主軸修正用リングがあった。(設計はリングなし)
- ・主軸段付き部の曲率半径 R は約 1mm 程度であった。(設計は 10mm)
- ・主軸段付き部の曲率半径 R 付近には溝は無かった。(設計は溝有り)

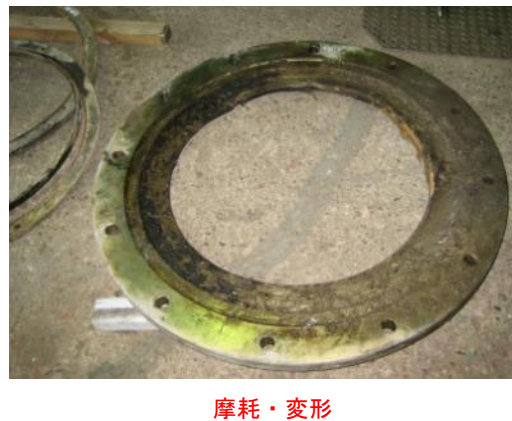
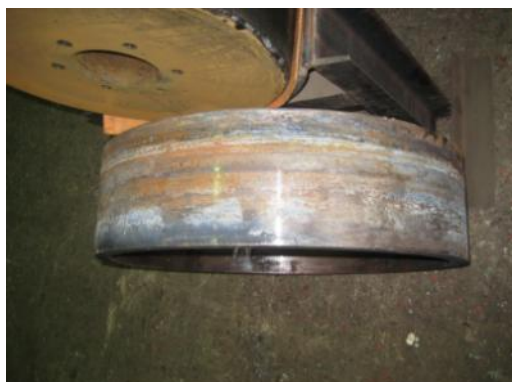
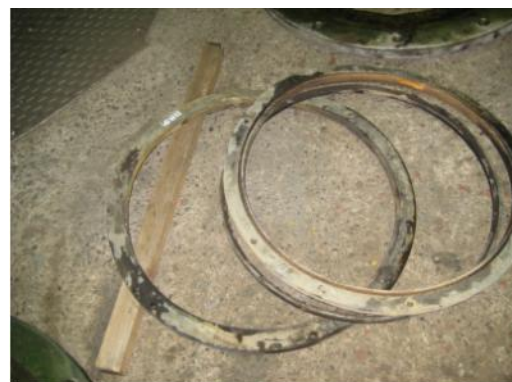
A 社での分解後の写真を図 4-9～4-12 に示す。主軸の軸受取付部は損傷が著しく、外径が風車メーカー設計寸法よりも小さくなっていた。(風車メーカー設計：530mm、実測：526mm 程度)

- ①主軸の軸受取付部は損傷が著しいため、機械旋盤により直径 20mm 程度旋削し、細くなった部分には外径を設計寸法に合わせるため、厚み 10mm 程度のスリーブを焼き嵌めした。
- ②主軸段付き部は、曲率半径 R の加工は施していない。
- ③軸受、軸受カバー、ラビリンスリングは風車メーカーから購入し、A 社に支給した。

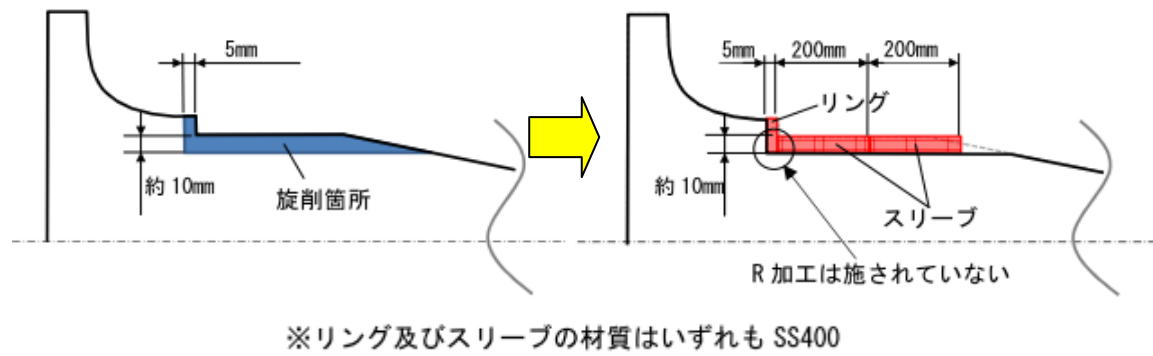
図 4-14 当該主軸の修理概要

- ①主軸の不適切な修理（修理時期：2012年3月～2012年4月、運転再開：2012年6月）  
風車メーカー原設計と異なる修理を行ったこと。即ち、主軸の径を20mm程度旋削し、更に主軸段付き部の曲率半径Rを施さず、当該部への応力集中を高める結果となったこと。
- ②軸受の焼付き（発生時期：2011年12月（7号機にて））  
軸受の焼付きに伴い、主軸と軸受の内輪との間で摺動が発生し、主軸が高温となったことにより主軸の強度が低下し、亀裂が発生。  
主軸修理にて、外周部分は旋削により削除されたが、疲労亀裂の一部が残り、その後の11号機の運転中に亀裂が進展した。

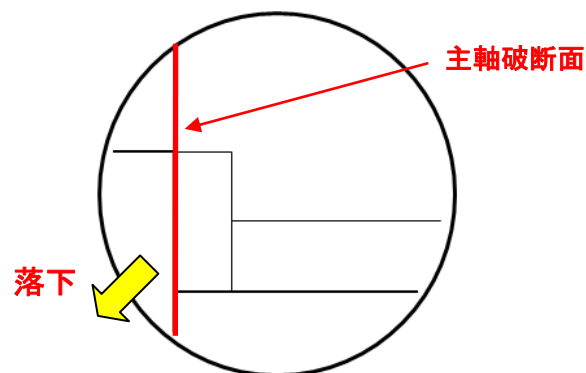
図 4-15 図 4-13 の主軸段付き部抜粋

よって主軸破断面は、図 4-15 に記した通りといえる。(主軸破断面と破線の内側の部位が落下)

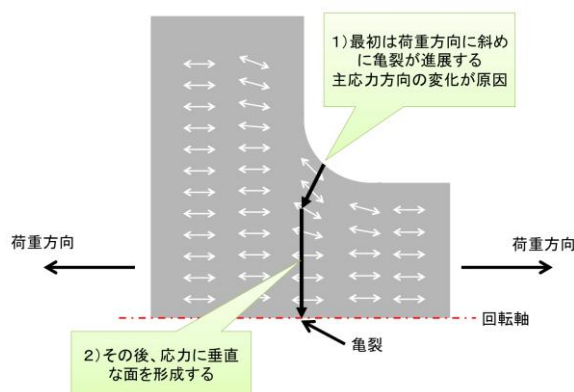
図 5-17 段付き構造の R 部に発生する疲労亀裂の進展経路

段付き構造の R 部に生じる疲労は、応力集中の影響により、亀裂発生当初は、図 5-17 に示すような傾いた面を形成し、その後、応力に垂直な面を形成し、これを“破断面の傾き”と呼ぶ。

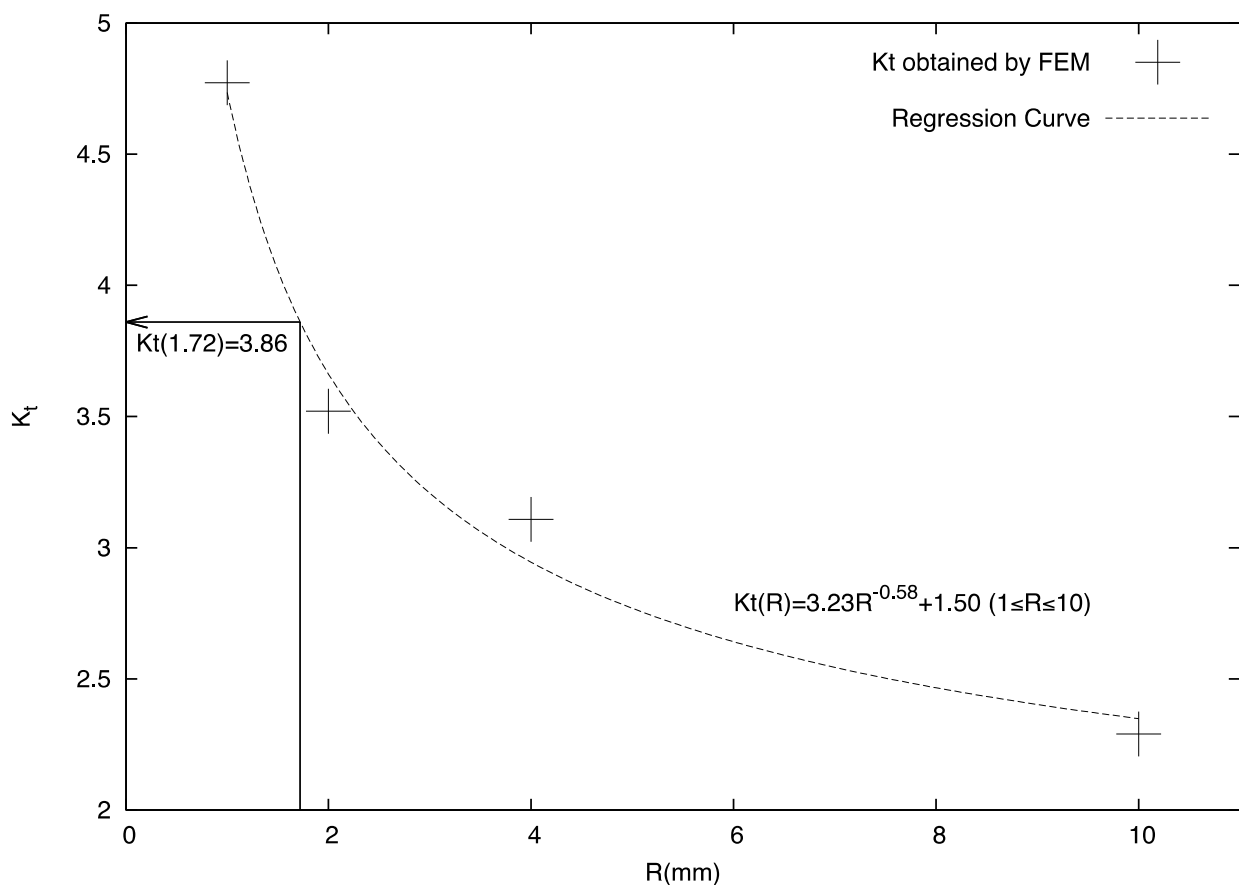
図 5-25 FEM 解析による応力集中係数近似曲線

上記の値から近似曲線を作成し、実際の曲率半径 R1.72 での応力集中係数を求めたところ、 $K_t(R1.72)=3.86$  を得た。近似曲線の決定係数は 0.984 であり、近似曲線として充分と判断した。なお、R10 の応力集中係数については Peterson' s Stress Concentration Factors (Wiley) を参考に  $K_t(R10)=2.3$  (主軸直径 510mm) とした。(図 5-25)

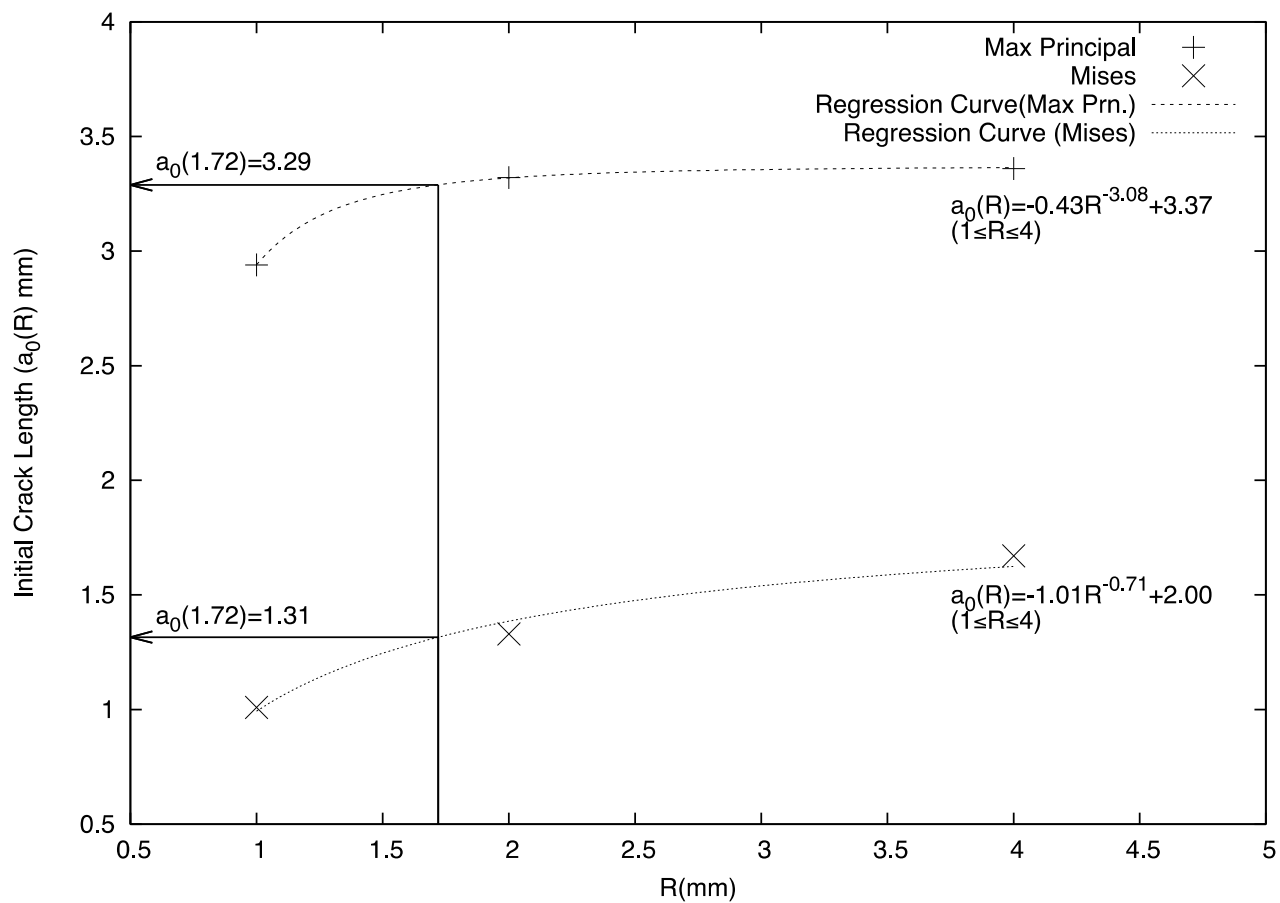
図 5-26 初期亀裂深さの推定

また、FEM の詳細解析による応力線図をもとに、応力集中点の降伏領域から、初期亀裂深さを推定した。一般的に材料の降伏は最大主応力もしくはミーゼス相当応力と降伏点との大小で判断する。最大主応力で考えたとき、初期亀裂深さ ( $a_0$ ) は 3.29mm となり、ミーゼス相当応力で考えたとき、 $a_0=1.31$ mm となった。近似曲線の決定係数は、最大主応力のとき 0.999、ミーゼス相当応力のとき 0.975 であり、両近似曲線として充分と判断した。(図 5-26)

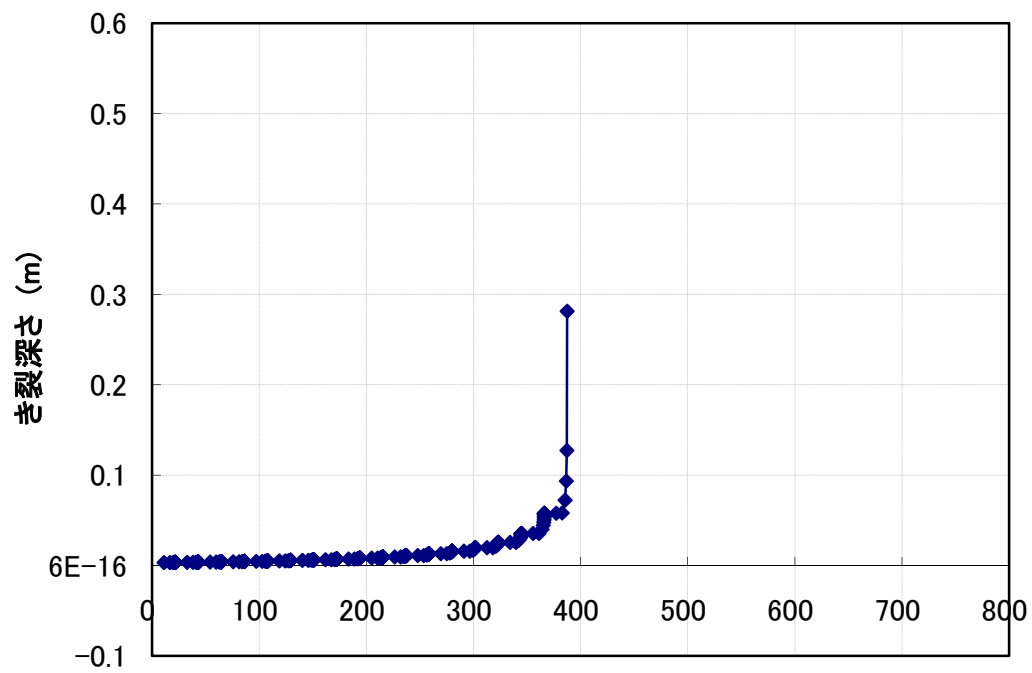
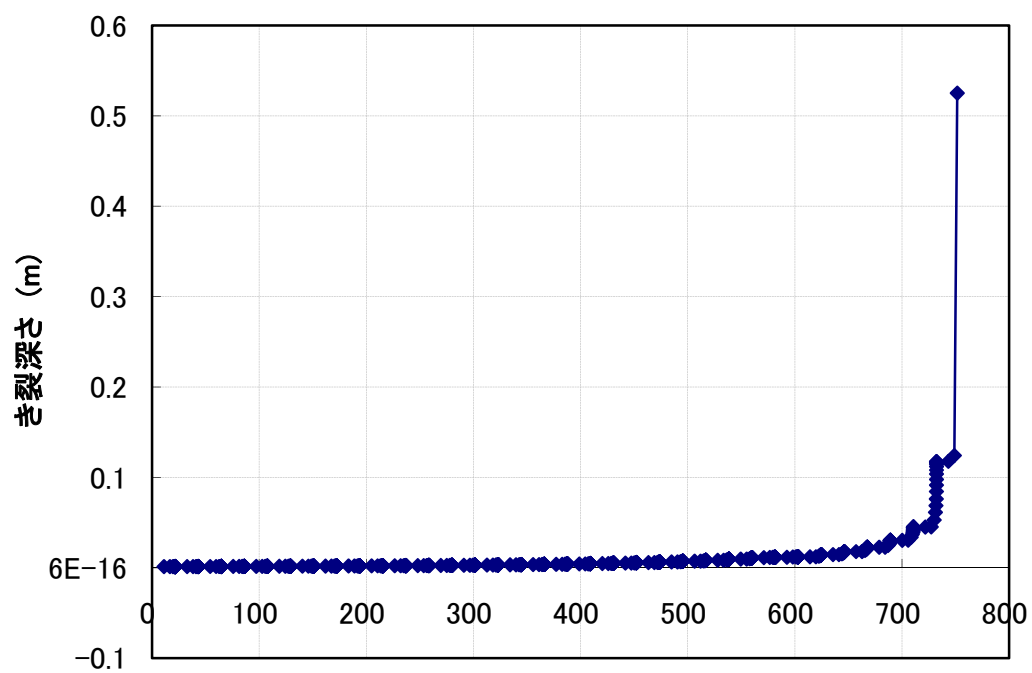
図 5-27 亀裂進展寿命(日数)

5-3(1)の有限要素法による応力解析から求めた初期亀裂 1.31mm または 3.29mm を所与として亀裂進展計算を行い、破断に至るまでの寿命(日数)を求めた所、初期亀裂 3.29mm のとき約 390 日、初期亀裂 1.31mm のとき約 730 日となり、運転開始から 1~2 年で破断に至るとの結果を得た。実際には、剪断モードも加味され、亀裂の非対称性に伴う偏心効果、実風荷重データとの相違等もあるため、完全には一致しないが、実際に破断に至った日数（462 日）に相当した。（図 5-27）

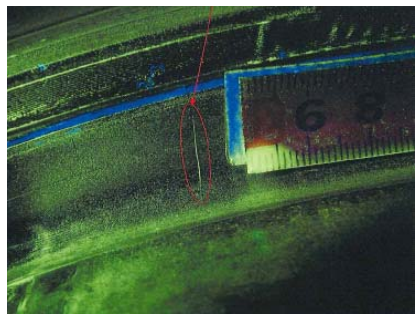
4機を対象に、主軸を降ろして外観目視点検、主軸の寸法測定、浸透探傷検査または磁粉探傷検査を実施した結果、寸法は風車メーカー原設計と一致しており、曲率半径R部には応力集中による亀裂・損傷を示唆する様相は確認されなかった。ただし、苫前20号機については、磁粉探傷検査の結果、曲率半径R部に軸方向に長さ12mm程度の傷が確認された。

| 風車番号 | 非破壊検査写真 | 非破壊検査結果 | 主軸外形 |
|---|---|---|---|
| 苫前<br>No. 20 | | 曲率半径R部の軸方向に<br>長さ12mm程度の傷あり<br>(磁粉探傷試験) | X : $\phi 530+0.090\text{mm}$<br>Y : $\phi 530+0.090\text{mm}$ |

| 風車番号 | 判定結果 | 今後の当社対応 |
|---|---|---|
| 苫前No. 20 | スキャン不明瞭 | 磁粉探傷検査により本件の応力集中の事象とは異なる傷を確認<br>今後の対応を検討中 |

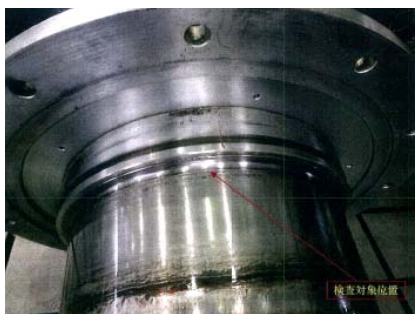
| 風車番号 | 非破壊検査写真 | 非破壊検査結果 | 主軸外形 |
|---|---|---|---|
| 苫前<br>No. 7 | | 合格<br>(磁粉探傷試験) | X : $\phi 530+0.120\text{mm}$<br>Y : $\phi 530+0.120\text{mm}$ |
