## 苫前グリーンヒルウインドパーク 11 号風車破損事故について（最終報告概要）

### 1. 苫前グリーンヒルウインドパーク（苫前 GHWP）と事故の概要

#### (3) 事故の概要

- ・日時：2013 年 9 月 5 日 4 時 44 分頃
- ・状況：主軸破断によりロータハブ(ブレード 3 枚含む)が落下

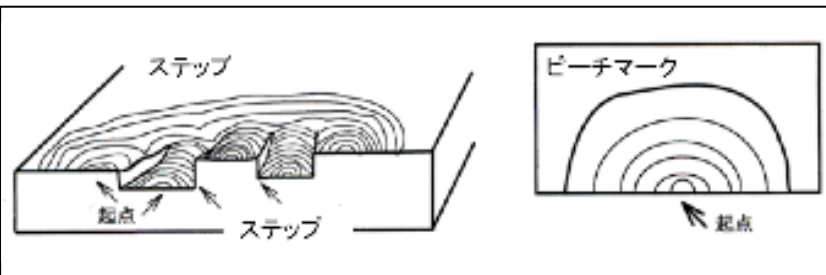
図-13 疲労破断面の起点部の特徴

疲労によって破断した部品などの破断面において、特に疲労負荷が変化したときに観察される特徴的な様相を言い、その模様が海岸に繰り返し打ち寄せる波で浜辺の砂場が縞状に見える形態に類似している。ビーチマークの形成については、図 13 に示す。

疲労亀裂は複数の起点より生じる。その際に、巨視的にはほぼ同一の面に生じるが、微視的には面の位置は微小にずれている。亀裂が進展し合体しようとするとき、そのずれのところに段差が生じる。これを“ステップ”という。ステップの形成について図 13 に示す。

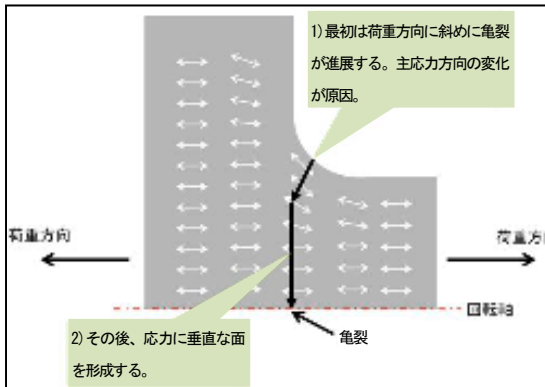
図-14 段付き部構造 R 部に発生する疲労亀裂の進展経路

- ・2011 年 12 月に発生した軸受の焼き付きは、下記の理由から亀裂発生の原因ではない事を確認した。
- ・仮に、焼付き時の疲労強度低下が原因で疲労亀裂が発生した場合は、主軸補修の旋削工程において、ステップ<sup>\*3</sup>と破断面の傾き<sup>\*4</sup>は、ともに削り取られており観察されない。しかしながら今回の破断面の観察では、これらの事象が二つとも確認できたことから、軸受の焼付きに伴う、疲労強度の低下は、亀裂発生の原因ではない事を確認した。

繰り返し引張荷重を受ける丸棒に生じる疲労亀裂は、巨視的には最大応力方向に垂直な面を形成する。これに対して段付き構造の R 部に生じる最大応力方向は、R 部に沿って傾くことから、疲労亀裂は軸方向と垂直ではなく、図-14 に示すような傾いた面を形成する。これを“破断面の傾き”と呼ぶこととする。
