京都府太鼓山風力発電所3号機ナセル落下事故に関する報告書(概要版)

2013年12月26日

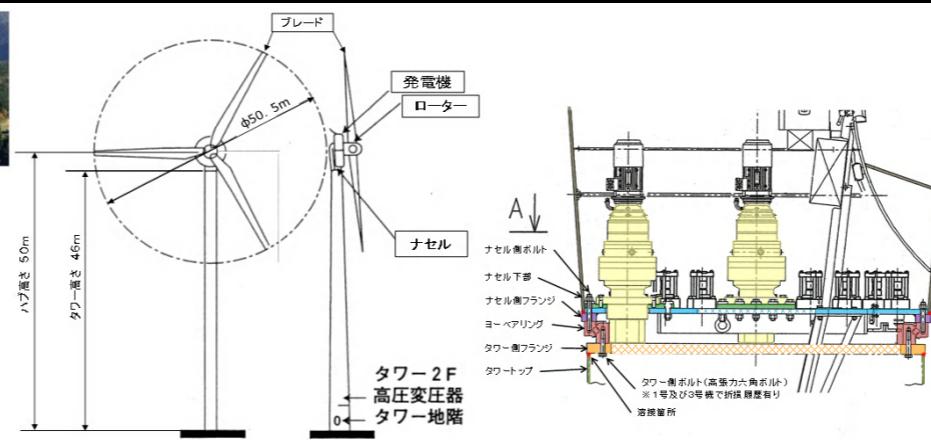
図1-2 風車外形図

- 風車：オランダ ラガウェイ社(以下LW社)製(図1-2、3)
- タワー：日本 日本鋼管㈱(現JFEエンジニアリング㈱)製
- 定格出力：750kW
- 回転数：13～33rpm
- ロータ：直径 50.5m、取付位置 地上 50m
