京都府太鼓山風力発電所
3号機ナセル落下事故報告
(報告書)

平成25年12月26日

京都府

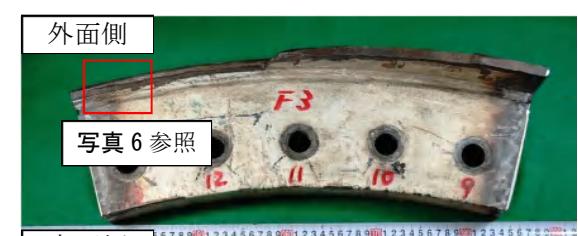
写真1b 破面外観および組織・SEM観察位置 (部位 No. 13)

ボルト No.13~23 の範囲内のタワー破断箇所の断面組織観察及び SEM 観察結果、疲労破面に特徴的な以下の状況が確認されたことから、疲労破断であることが確認された。観察状況を次ページ「タワー破断部の観察結果 (No1)」に示す。

- ① 疲労破面に特徴的な断面組織に変形が無く破断している。(写真 4 参照)
- ② き裂発生後、応力の変動により破断面が繰り返し開閉して押しつぶされた痕がある。
(写真 4 参照)
- ③ SEM 観察により、疲労破面に特徴的なストライエーションが観察される。(写真 5 参照)
- ④ き裂発生の起点に特徴的なラチエットマークが内面側の溶接止端部に観察される。
(写真 6 参照)
- ⑤ き裂の進行がタワー内面から外面に向かい進行している。また外面側にて疲労き裂から引き続き延性破断面に遷移している部位があることが観察される。
(写真 7 参照)

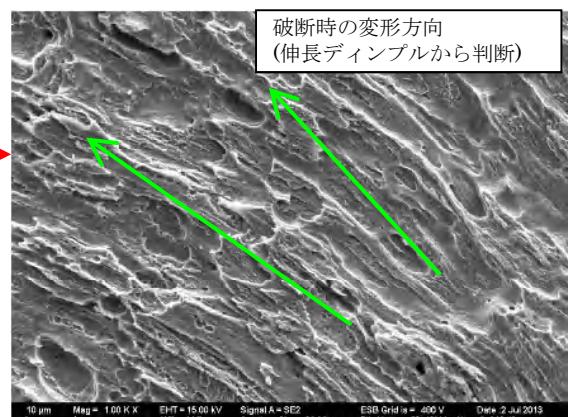
写真11 SEM観察

- ① 破断時の変形方向が、伸長ディンプルにて確認できる。(写真 11 参照)
- ② 断面組織の変形が見られる。(写真 12 参照)

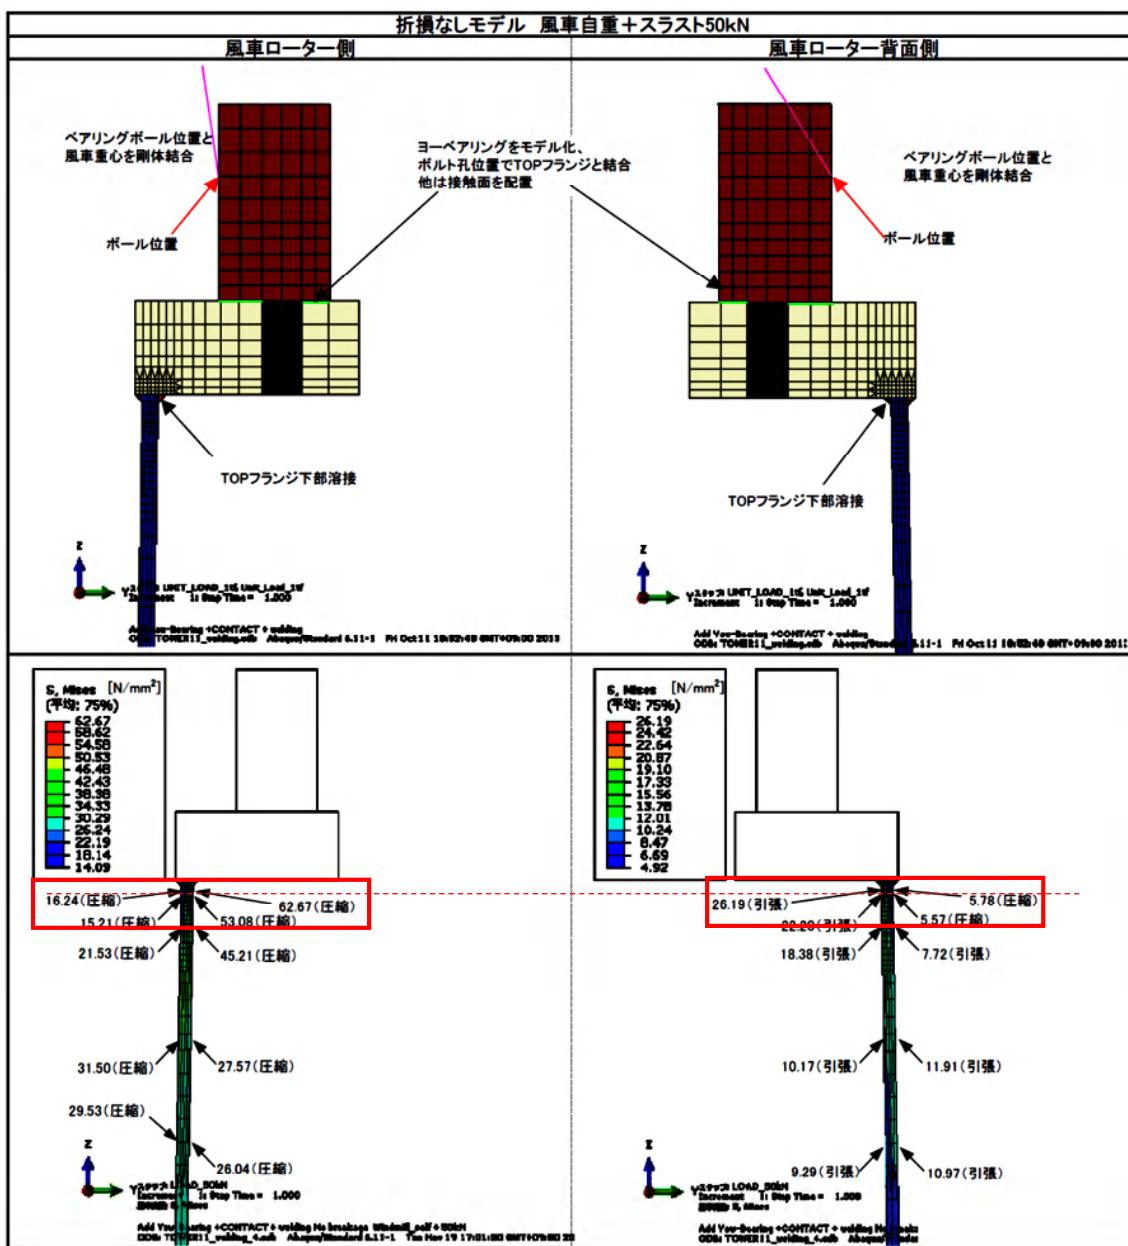
図4-2-2 風車自重＋スラスト力 50kN 時の損傷部応力度（ボルト健全時）

このモデルに風車自重とスラスト力（50kN）を考慮した場合の応力状態を図4-2-2に示す。

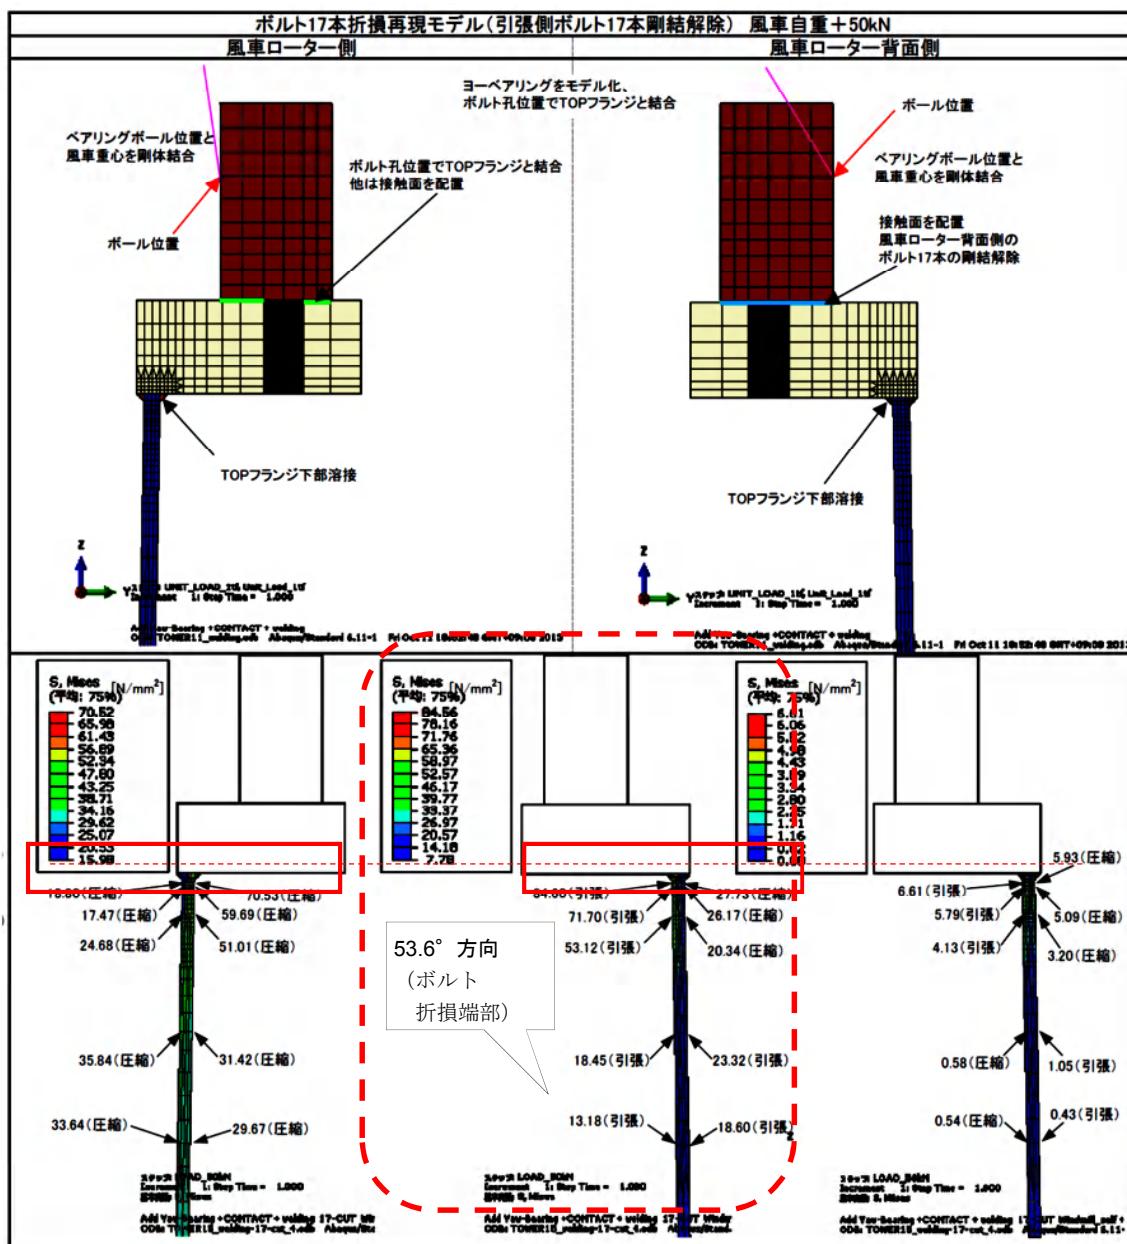
図 4-24 風車自重＋スラスト力 50kN 時の損傷部応力度（ボルト 17 本折損時）

ここでは、前項の詳細モデルから、過去にボルトの損傷（折損、緩み等）が確認されているローター背面側のボルト 17 本の部分について、解析上の剛体結合を解除し、ヨーベアリング～トップフランジ間が離間する状態を模擬できる解析を行った。

このモデルに風車自重とスラスト力（50kN）を考慮した場合の応力状態を図 4-24 に示す。

タワートップ部の構造解析を実施した結果、スラスト力を 50kN とした場合、タワートップボルト 17 本折損時には、ローター背面側の損傷部内側の応力度は 84.6 N/mm^2 となり、ボルト折損がない場合の 26.2 N/mm^2 と比較して、約 3.2 倍の引張応力が作用することがわかった。

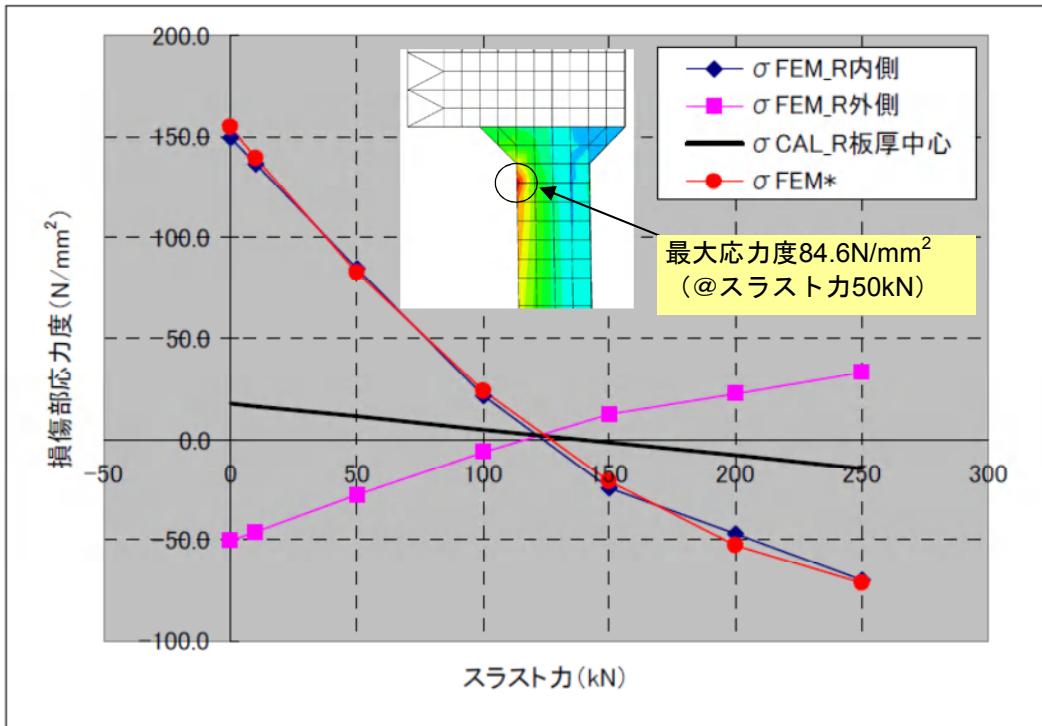
図4-25 スラスト力とローター背面側損傷部応力度の関係図（ボルト17本折損時）

また、同様にして、スラスト力を漸増させた場合に得られるローター背面側（ボルト剛結解除端部）の損傷部内外応力度 σ_{FEM} と平面保持計算で得られる応力度 σ_{CAL} の関係をグラフ化したものが図4-25、表としてまとめたものが表4-11である。

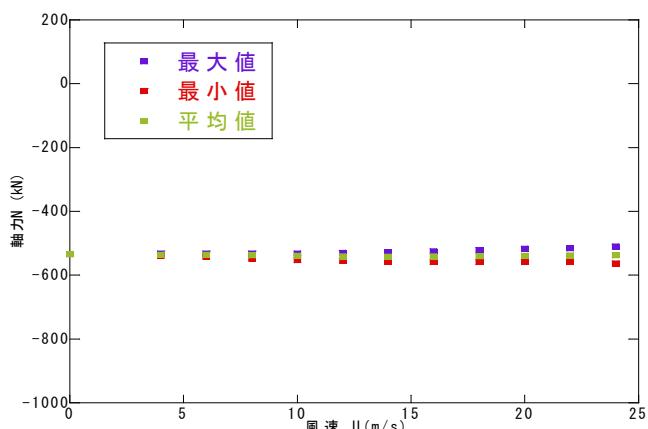
図4-34 軸力の風速による変化

- ① タワートップ損傷部に作用する軸力は、ロータ・ナセルの重量による成分が大きく、風速によらずほぼ一定となる。(図4-34参照)
- ② タワートップ損傷部に作用する曲げモーメントは、ロータ・ナセルの重量によるモーメントが風荷重による曲げモーメントより大きいため、殆どの風速において負(つまり引張荷重)となる。(図4-35参照)

事故風車はダイレクトドライブを採用しているため、ロータ・ナセル部の張り出しが大きく、タワートップ損傷部に大きな引張荷重が作用することが明らかとなった。

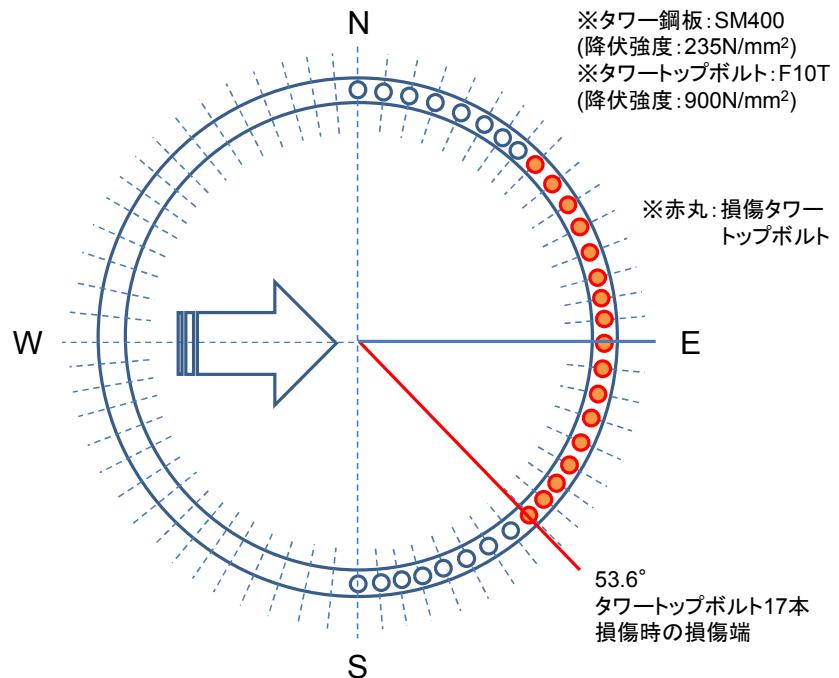
図4-36 タワートップboltの損傷モデル

タワートップboltの最大の損傷としては、2012年2月4日時点における17本の損傷（東側）を経験している。

この際の簡易的なタワートップbolt損傷モデルを図4-36に示す。

多数のタワートップボルトの折損により、タワーへの応力集中が増大することがタワーの疲労き裂の原因であったことから、タワートップボルトの折損等が顕著に発生している主風向と対面側のタワートップボルトを取り替える。

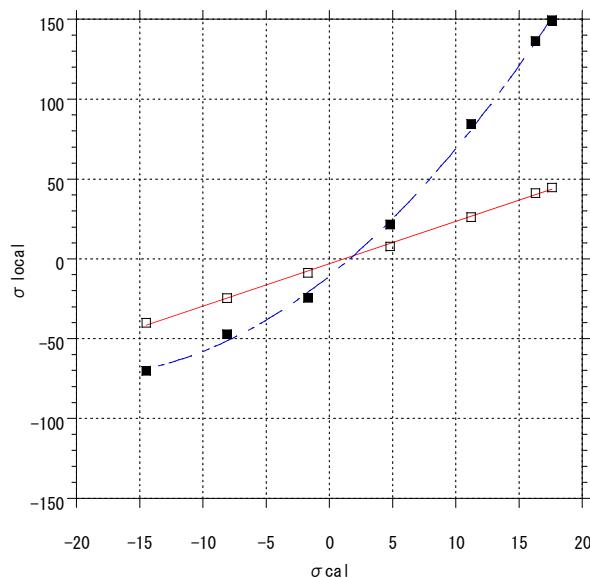
図4-3-7 平面保持時の応力 (σ_{cal}) と局部応力 (σ_{local}) の関係

本報告書4.(2)(4)タワートップ部の構造解析の結果により、タワートップ損傷部の、タワートップbolt健全時と17本損傷時の応力度関係式を、表4-14及び図

タワートップボルトの状態	応力度関係式
健全時	$\sigma_{local} = -3.05 + 2.65\sigma_{cal}$
17本損傷時	$\sigma_{local} = -10.6 + 6.35\sigma_{cal} + 0.16\sigma_{cal}^2$

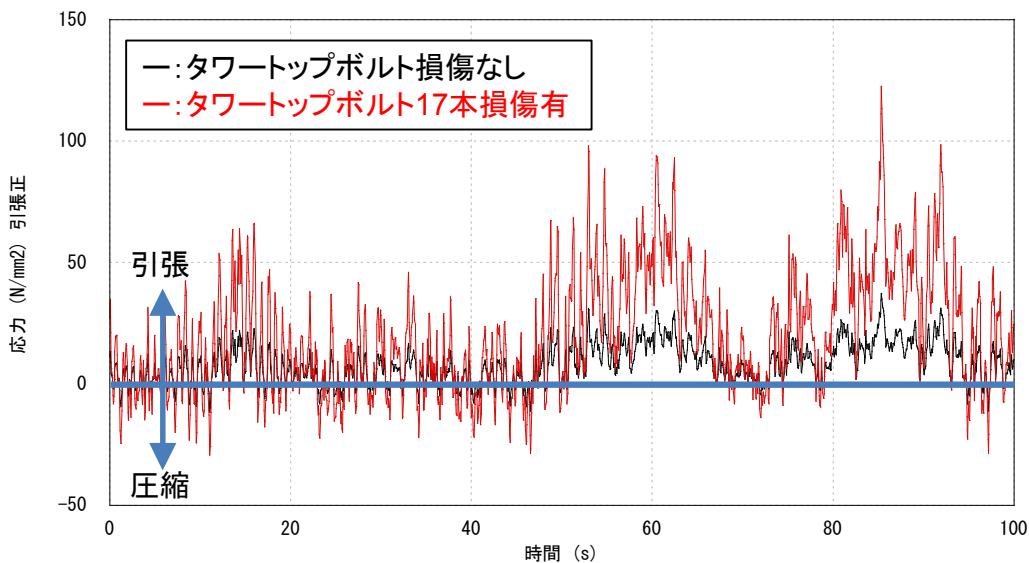
図4-38 タワートップボルト健全時と損傷時の局部応力時刻歴（14m/s時）

タワートップボルト損傷時における、応力レベルに応じた非線形な応力集中を考慮し、タワートップ損傷部の応力時刻歴を算定し、次の結果が得られた。

- ① タワートップ損傷部には、運転領域の風速において、全体的に引張応力が作用する。但し、風速が高くなるにつれ風荷重による圧縮応力が大きくなり、部分的に圧縮となる時間が現れる。(図4-3-8参照)
- ② タワートップボルト損傷時には、応力集中の結果、引張応力がさらに顕著となり、健全時と比較して最大で3倍強の引張応力が作用し、局部応力レベルは降伏応力に近いレベルに達する。(図4-3-8参照)

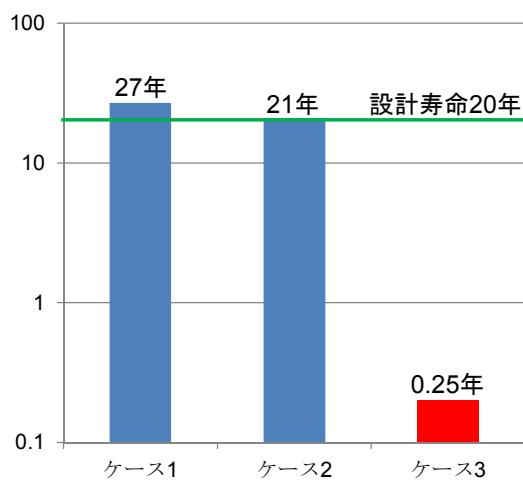
図 4-41 ケース毎の疲労寿命比較

解析ケース	条件	20 年間 累積疲労損傷度	疲労寿命
ケース 1	ボルト健全 + IEC 基準	0.742	27 年
ケース 2	ボルト健全 + 現地の風の乱れ	0.940	21 年
ケース 3	ボルト 17 本損傷 + 現地の風の乱れ	79.3	0.25 年 (約 3 ヶ月)

設計条件に近い基本ケースとして、タワートップボルトが健全であり IEC 基準を採用したケース 1 では、タワートップ損傷部の疲労寿命は設計疲労寿命の 20 年より長く、また、現地の風の乱れを考慮しても、設計寿命内にタワートップ損傷部が疲労寿命に至ることはないことが明らかとなった。

一方、タワートップボルトが損傷した場合には、応力集中によりタワートップ損傷部に過大な応力が発生し、その結果、タワートップ損傷部の疲労寿命はボルト健全時の 100 分の 1 程度まで短くなり、約 3 ヶ月で疲労寿命に至るという結果が得られた。

タワートップボルト損傷時におけるタワートップ損傷部の疲労寿命は、タワートップボルト損傷の期間とほぼ一致したことから、当該事故風車のタワーの損傷はボルトの折損により引き起こされたとの調査結果を裏付けるものである。

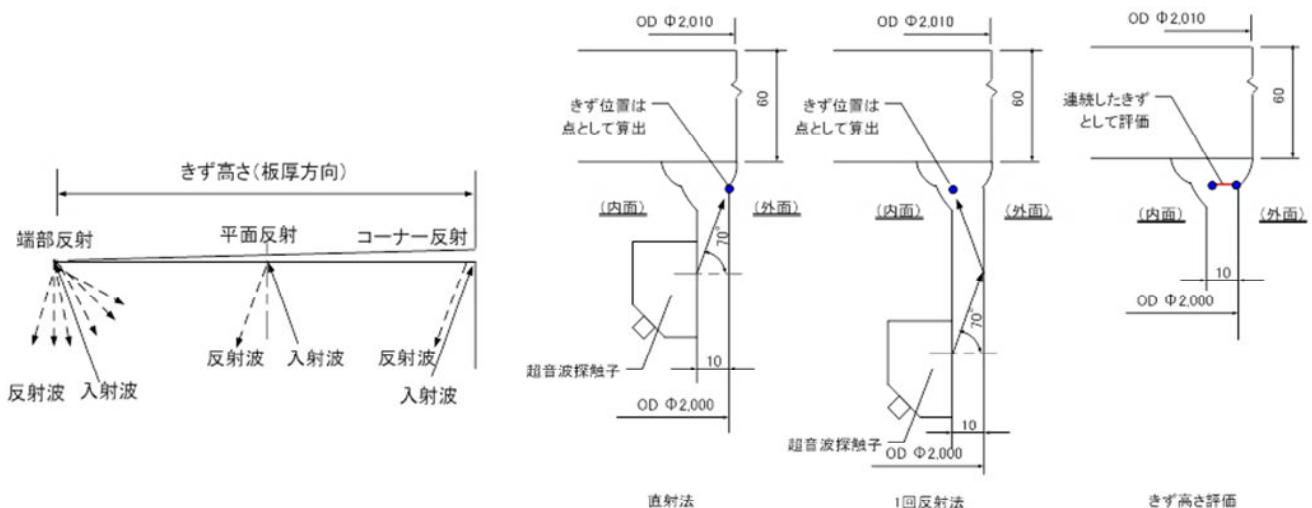
図4-4-2 超音波探傷試験試験方法（1回反射法）

- ① 3号機以外の風車には、疲労き裂確認されなかった。いずれも、ビード形状の不整形又はアンダーカットであることが確認された。
- ② 当初、超音波探傷試験でのき裂と評価については、図4-4-2に示す1回反射法により評価したものであり、1回反射法ではき裂の評価はできないことが判明した。
