## 国見岳風力発電所 2号機 風車破損事故報告 (中間報告)

国見岳風力発電所 2号機 風車破損事故 (原因調査状況)

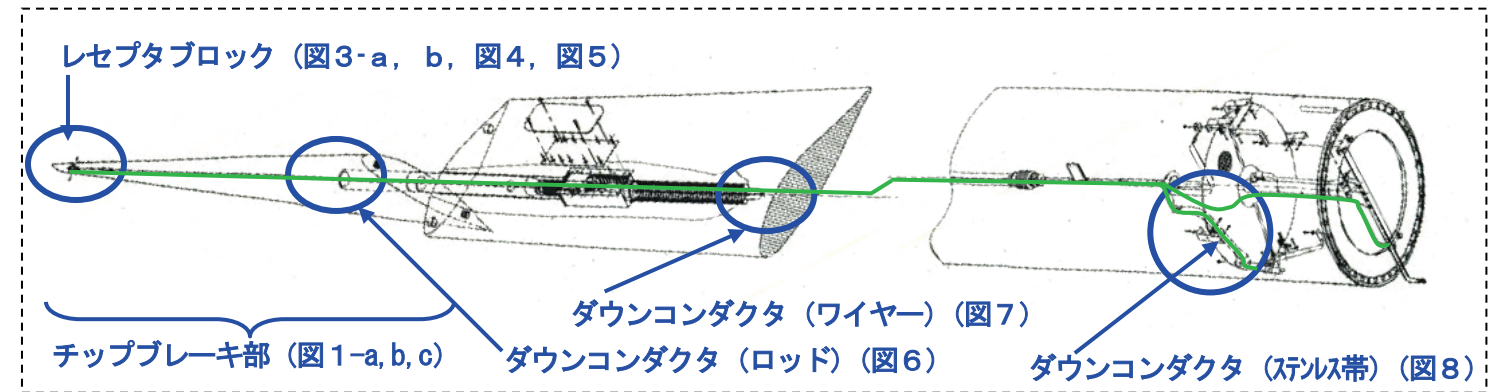
図3-a 金属片(大) 図3-b 金属片(小) 図4 レセプタブロック(ブレードA) 図5 レセプタブロック(ブレードC)

- ①チップブレーキのレセプタブロック  
地上に落下したブレードの付近で、レセプタブロックと見られる金属片(図3-a, b)を発見。表面は溶けている。チップブレーキのレセプタブロックと成分は同じ。⇒チップブレーキの一部であると想定。
- ②チップブレーキのレセプタブロック  
地上に落下したブレードの下で発見(図4)。損傷なし。
- ③チップブレーキのレセプタブロックおよびレセプタ  
地上に落下したチップブレーキの内部で発見(図5)。レセプタには落雷痕あり。
