JWIND あわら北湯風力レセプタ脱落事故の原因および対策について

2014/2/14

JWIND

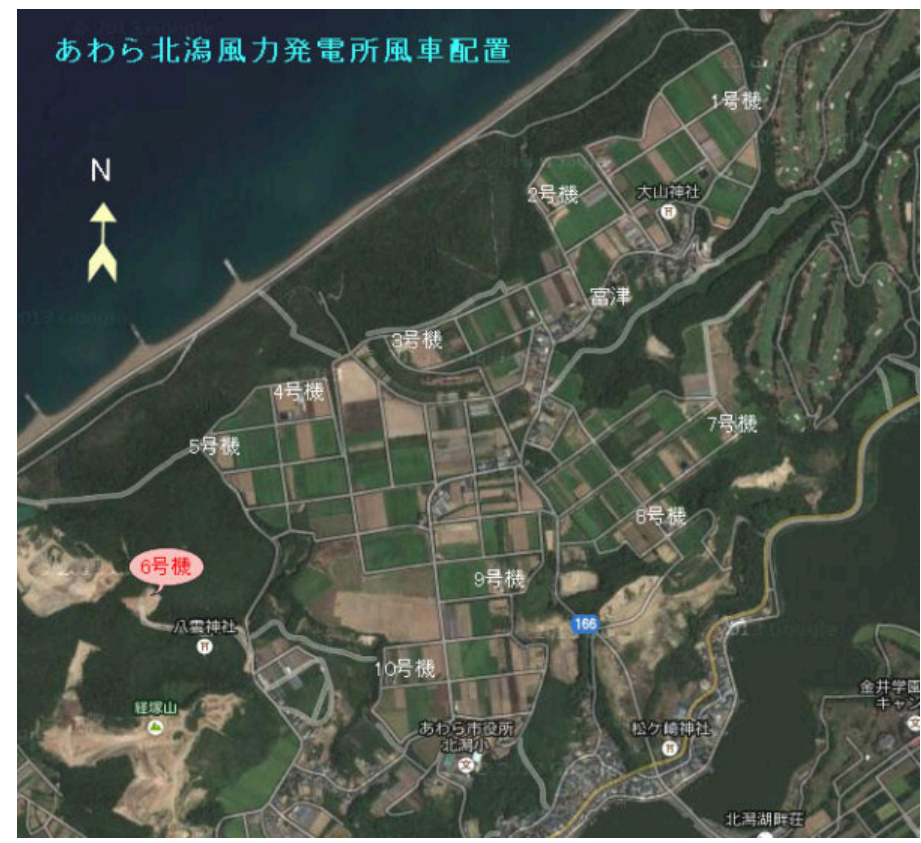
2013年12月14日、10:30頃、6号風車（日本製鋼所製 J82）の点検をしていた風車メーカー作業員が、#3翼からレセプタ（アルミ製 4.8kg）が脱落しているところを発見。当該ブレードは、11月30日に補修を受けた際に健全であることを確認しているが、12月14日以降に実施された現地調査では、ブレードに4箇所の落雷痕が認められた。フランクリンジャパンの雷観測データによれば、11月30日～12月14日までの間に、6号風車を中心とする3kmの範囲で10回の雷撃が観測されている。レセプタの脱落日時は特定できていないが、当該期間の発雷状況やブレードの落雷痕から、レセプタ脱落は落雷によるものと推定される。なお、現在は事故機を含めて、全台停止中である。

風車配置図、レセプタ飛散状況、レセプタ落下状況を以下に示す。
