輪島コミュニティウインドファーム 2号風力発電機落雷による風車ブレード損傷事故について

2014年2月14日
能登コミュニティウインドパワー株式会社

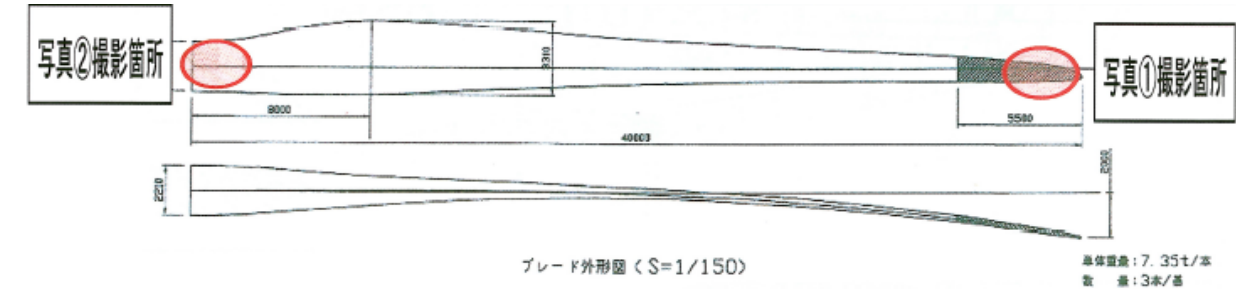
写真②-1(ダウンコンダクタ溶断)

- 1月8日 事故当日の天候は曇り。穏やかな風速で雷注意報も無く、全風力発電機が運転していた。
- 4:50 2号機の風車制御装置が「ピッチコントロール通信異常」を検知し、自動停止(緩停止)
- 8:00 事前に計画していた予定作業の為、遠隔操作にて全風車発電機停止操作、ならびに停電操作実施。(ただし2号機はすでに自動停止中)。
- 8:20 日常現場巡視開始。
- 8:30 2号機サイトにて、2号風車ブレードの破損を発見(写真①)
ただちに関係部署へ連絡し現場状況を確認。
- 10:00 2号機の外觀および周辺状況確認終了。2号機周辺への飛散物は確認されず。
- 16:25 2号機以外の風力発電機には異常は見受けられず、本日予定の作業が終了したので、復電後2号機以外の風力発電機の運転を再開。
- 17:25 天候回復(発雷の恐れがなくなった)したので2号機の内部点検を実施し、ブレード内ダウンコンダクタの溶断(写真②)と導電部研磨ブラシの脱落(写真③)を確認。
