オロロン風力発電所1号機ブレード落下事故について（中間報告2）1/2

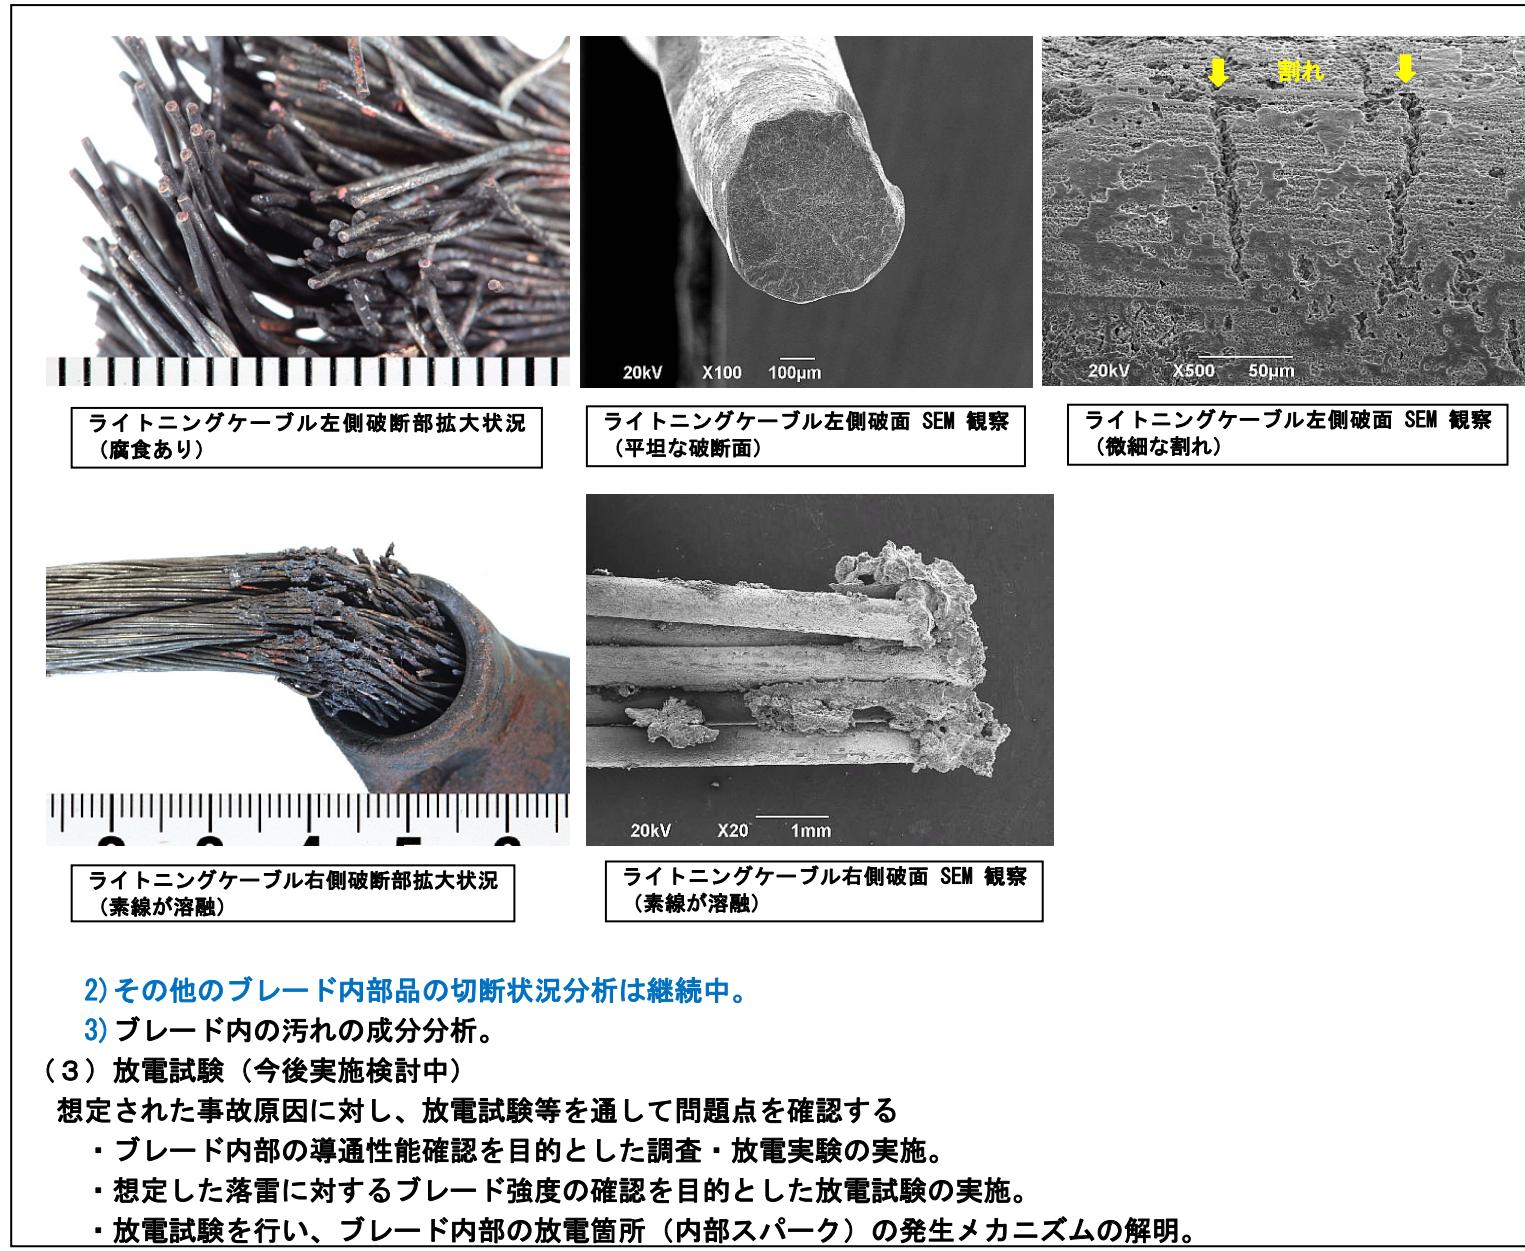
ライトニングケーブル外観状況

ライトニングケーブルの左側（ブレード根本側）破断部は腐食により明瞭な破壊形態は確認できないが破断部近傍の微細な割れと平坦な破断面から、使用中の曲げ応力により疲労破壊が進行して中心付近で破断したものと思われる。

右側（ブレードワイヤー側）破断面は落雷により素線が溶融して破断したものと推定される。
