細谷風力発電所 風車ブレード破損事故について その1

細谷風力発電所 風車ブレード破損事故について その2

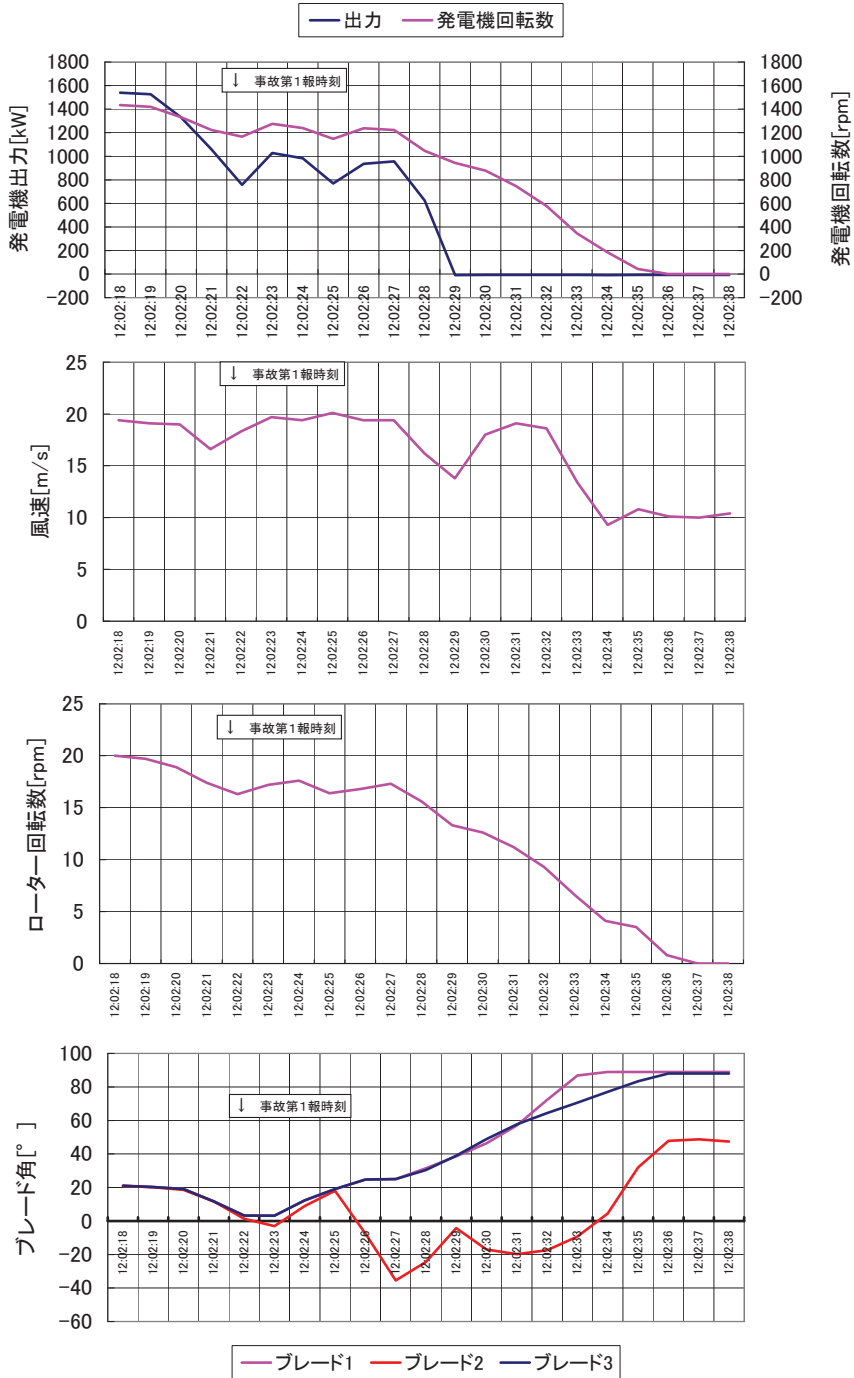
別添①「事故付近風車1秒値」(拡大図)

図7 風車1秒値
 上から・発電機の出力と回転数・風速
 ・ローター回転数・ブレードピッチ角
 *添付資料1「風車1秒値」
 *事故付近のみ拡大 別添①「事故付近風車1秒値」
(5) 風車記録データ
 風車内に残されていた1秒値を参照し起こったであろう事象について解析した。
 (通常運転中の特筆事項)
 ①11:57:31 風速14.4m/s この時、出力が最大値の1738kWを記録。前後10秒ほどの風速は10m~17m/sへ急変しているが、ローター回転数やピッチ角、その後の出力は正常通り追従し制御範囲内である。
 ②11:59:58 定格運転を続けていたところ、出力が1319kWに急落している。しかし前後の風速やピッチ角移行状態を見る限り正常通りで、制御の範囲内である。
 ③事故1分前の12:01:22
 風速14m/s 出力1532kW 発電機回転数1440rpm
 ローター回転数20rpm
 ピッチ角度
 B1 12.27 B2 12.26 B3 12.33
 事故前は安定して運転していた。
 ④エラー発報3秒前(12:02:19)を見ると風速19.1m/sで出力は1,526kWの定格運転、2秒前では風速19.0m/sもありながら出力1329kWに急落している。ピッチ角に大きな異常は見られないが、通常は起こり得ない現象であり、異常と認められる。更にエラー記録時間の12:02:22では、ブレード2の角度だけ他の2枚(記録値3.18~3.24度)より2度程度(記録値1.26度)違っており、この時点でピッチ角不均衡のエラーを事故の第一報として記録していた。事故2秒以降ブレード2の角度が明らかに他のブレードと違っており、またタワー異常振動エラーも発生。この時点では完全にブレードが破壊されていたといえる。

エラー履歴を見ると2月15日(土)PM12:02:22にトラブルの1報目が記録されていた。当時の風速は16m/s~20m/s。事故以前のログデータを見る限り通常通り発電していた模様である。1報目から1秒前の12:02:21時点までの3枚のブレードピッチ角度は概ね同角度で推移しており制御の範囲内であったが、12:02:20の時点で風速が19.0m/sもありながら出力が1329kWに急落している。風車コンピュータ上では検知できなかったが、このときブレード2の破損が急激に進行していたと推定される。近隣住民からの通報で「12時05分頃に異常な音が聞こえたので外を見たらブレードが破損していた」との証言をいただいたことを考慮すると、このときブレード2が完全に損傷したと思われる。12:02:22のエラーはBlade angle asymmetryであり、3枚のブレード角度の不均衡を表している。ブレード2が物理的損傷を起こした為、正常に角度移行が出来なくなりエラー発報したと推定される。1報目から2秒後の12:02:24にはTower Vibrationが発生。ブレード2の損傷でローターの回転バランスが崩れタワーが大きく揺らされたか、あるいは損傷したブレード2がタワーに当たりエラー発報したと推定される。1報目から3秒後の12:02:25にはAxis2 fault pitch controllerおよびPitch control deviation axis2が記録されており、この時点で風車コンピュータ上でもブレード2のピッチ制御に異常があると検知した。事故1報目のエラーにより、緊急停止ブレーキは作動したものの慣性でローターは回転、3枚のブレードのバランスは崩れており、軽くなったブレード2を上に向けた形で完全に停止した。
