J82 で発見されたピッチベアリングのクラック発生について、海外 P 社製の緊急点検が完了した。また、国内 R 社製のピッチベアリングに対しても緊急点検を行った結果、発生部位は異なるものの、クラックの発生が確認された。P 社製ピッチベアリングは、PT 検査を含めた詳細検査を完了した。R 社製ピッチベアリングについては、PT 検査を含む詳細点検を実施中である。

1. 調査結果

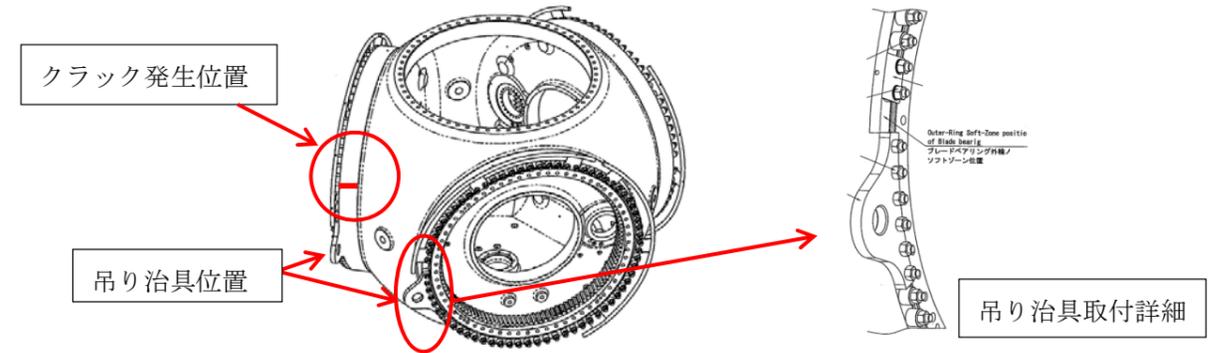
- ・ J82 導入初期に据え付けた風車において、過去に風車の停止時に大きな振動を伴った履歴があり、ブレードにも大きなモーメントが掛かっていたため、その影響を受けている可能性がある。(停止時の振動対策は解決済み。)
- ・ 建設時に使用する吊り治具が、ベアリングとともに取り付けられており、その吊り治具が部分的な補強部材となり、ベアリングの特定部位に応力集中を引き起こした可能性がある。

P 社製ベアリングのクラック発生原因の調査に引き続き調査を行い、原因を究明する予定である。
