京都府太鼓山風力発電所1号機と3号機ボルト損傷調査報告書

2014年5月29日

1. ボルト損傷原因調査の目的

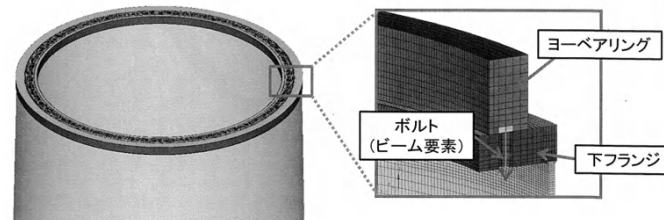
図4-3 風車全体モデルのタワートップ部分拡大図

風車全体をFEMモデルとして構築し、今回評価対象となるトップフランジ部分のFEMモデル拡大図を図4-3に示す。

なお、FEM解析の精度を検証するため、ボルトへの作用力とボルト軸力の関係を既往論文と比較し、一致していることを確認した。
