輪島コミュニティウインドファーム ブレード損傷事故

輪島コミュニティウインドファーム2号風力発電機落雷による風車ブレード損傷事故について

1. 輪島コミュニティウインドファーム及び事故の概要

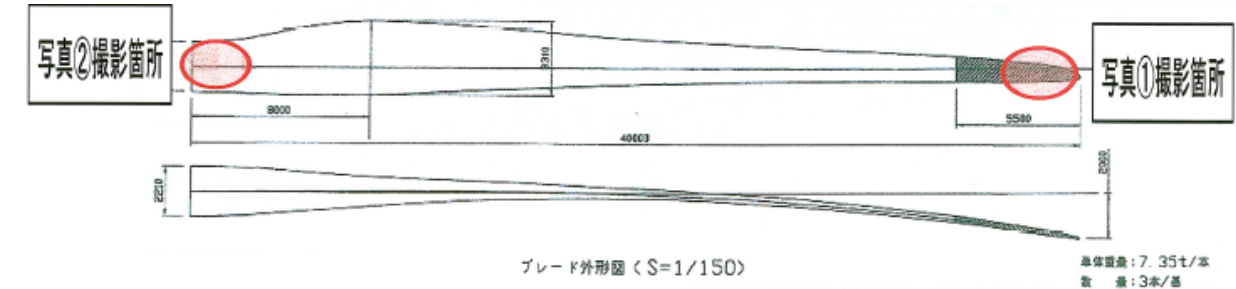
- ・ブレード先端部(先端から約3m)が剥離
- ・ブレード内ダウンコンダクタが溶断
- ・ローター~ナセル間 スリップリング接触部が破損(脱落)
- ・航空障害灯制御基板が損傷

- ・レセプターを外れた位置に雷撃が生じたため、ブレードが損傷した。
- ・ダウンコンダクタにまがりの部分があり、その部分に過大な落雷電流が流れ、溶断した。

写真②-1(ダウンコンダクタ損傷)

- 今後も雷が予想され、更なるブレード破損が進展することを鑑み、ブレードとダウンコンダクタの仮補修を実施した。後日、本復旧を実施する。
