国見岳風力発電所 2号機  
輪島風力発電所 2号機  
風車破損事故

報 告 書

平成 26 年 6 月 25 日  
北陸電力株式会社

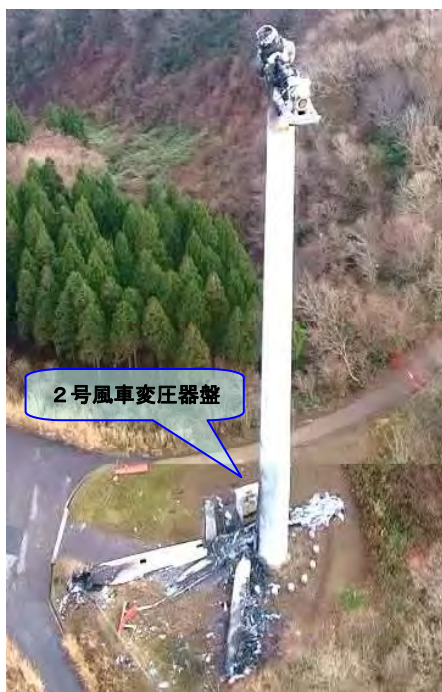
写真2 事故状況

3枚のブレードは(A)(B)(C)の順で全てハブ直下に落下していた(図3(A)(B)(C))。ブレード(A)のチップブレーキが3つに分離し飛散していた(図3 ㊸-1, 2, 3)。また、ブレード(C)はチップブレーキ(図3 ㊸)とダウンコンダクタで繋がった状態であった。

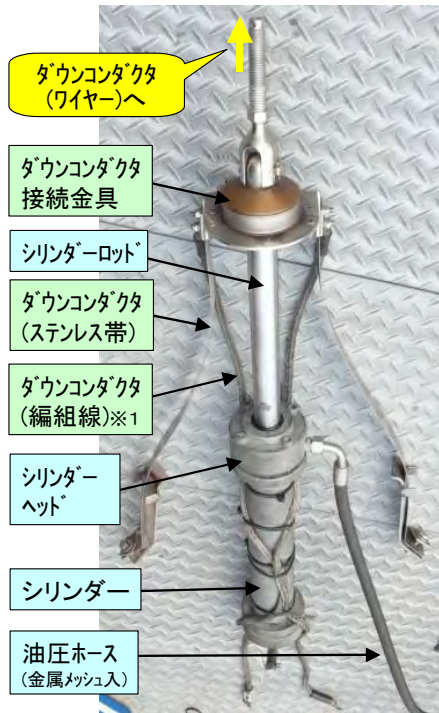
写真11 油圧シリンダー (1号機のもの)

(9) 油圧シリンダーの状況 (写真11, 12, 13, 図7)

チップブレーキ回駆動用の油圧シリンダーの複数箇所および圧油装置にアーク (放電) 痕が認められた。

- ・事故発生時に上方にあった，チップブレーキ<sup>④</sup>駆動用の油圧シリンダーの複数箇所および圧油装置アーク（放電）痕が認められた。  
(I. 国見岳風力発電所の事故概要と調査結果 写真 11, 12, 13)
- ・油圧シリンダーロッドのアーク（放電）が発生した部分から操作油が噴出・漏油することを確認した。（1号機にて確認）（運転待機状態では，油圧シリンダーに 120bar（122kgf/cm<sup>2</sup>）で加圧中）
- ・落雷直前は，発電停止中（運転待機状態）であったため発電機・主軸ブレーキは出火元ではない。
- ・落雷と同時に主遮断器 OFF となり，以降，主たる電源の供給が無いため電気火災の可能性は低い。

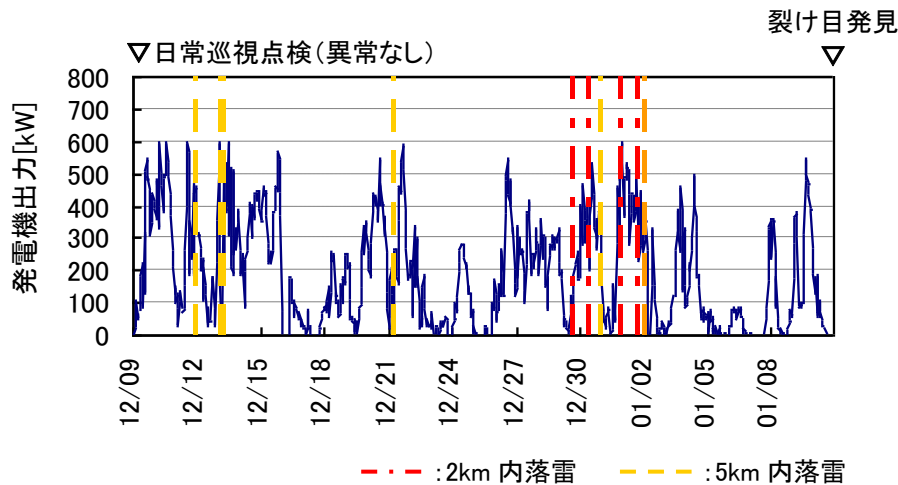
図 3 2 号機の運転状況 (H25. 12. 9~H26. 1. 10)

脱落したレセプタおよびレセプタブロックが風車の近辺には見当たらないこと、また、裂け目を発見した平成 26 年 1 月 10 日以降は風車を停止し、No.2 翼は落雷を避けるため下方へ向けていたことから、レセプタブロック等の脱落は、日常巡視点検で異常がなかった平成 25 年 12 月 9 日から平成 26 年 1 月 10 日の間（以下、「脱落想定期間」と記す。）に発生したものと考えられる。

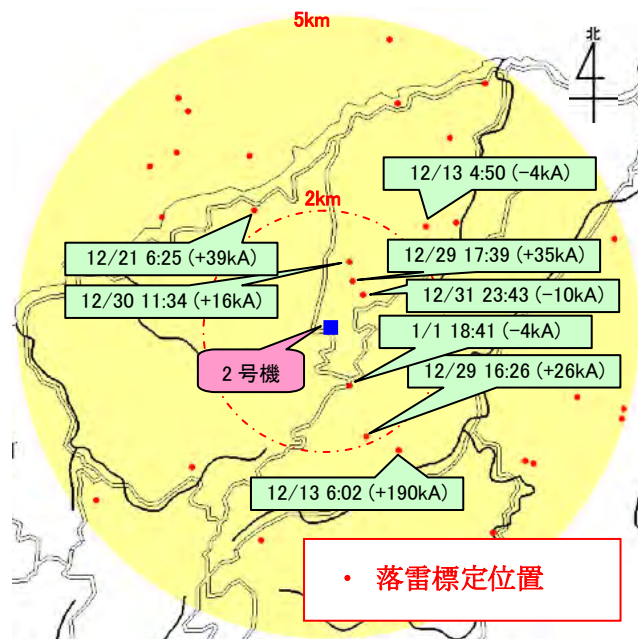
図 4 2 号機周辺の落雷状況 (H25. 12. 9~H26. 1. 10)

当社の落雷位置標定装置(LLS)による 2 号機周辺 5km 内の落雷状況

- ・ 12/11(1 回), 12/13(8 回), 12/21(3 回), 12/29(2 回), 12/30(6 回), 12/31(4 回), 1/1(3 回), 1/2(2 回) 計 29 回
