新エネルギー発電設備事故対応・構造強度ワーキンググループ

根占7号機タワー損傷について(第4報)

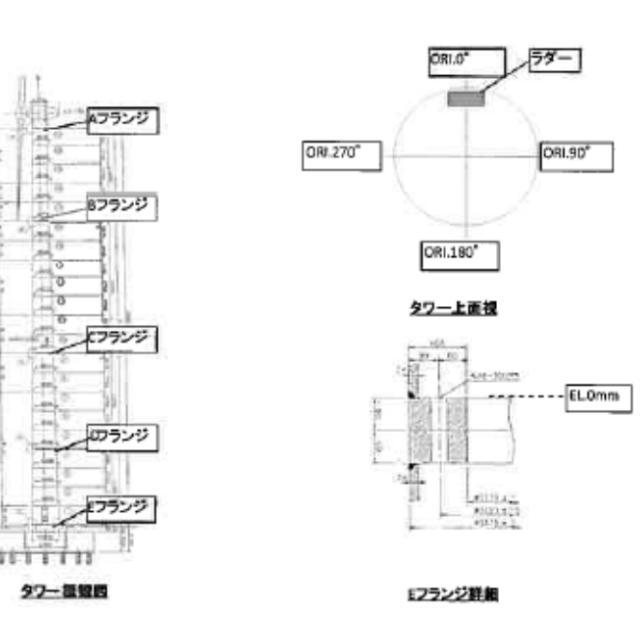
図·1 真円度計測位置

調査は、3D スキャナーを用い、真円が保持されていると見なされるフランジ部にクロスゲージを設置して円 中心の位置出しを行い、中心にスキャナーを設置し計測した。測定はナセル下架前後の2回実施した。計測位 置は、鉛直方向に 500 mmピッチで行い、最少内径と最大内径の差で評価した。また、水平方向はラダー位置 を基準点(0°)とし、上面から見て時計まわりを正とした。

鉛直方向は、Eフランジ上面を0mmとした。

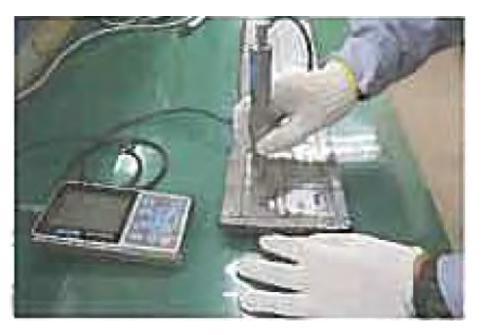
↓損傷の大きな部分

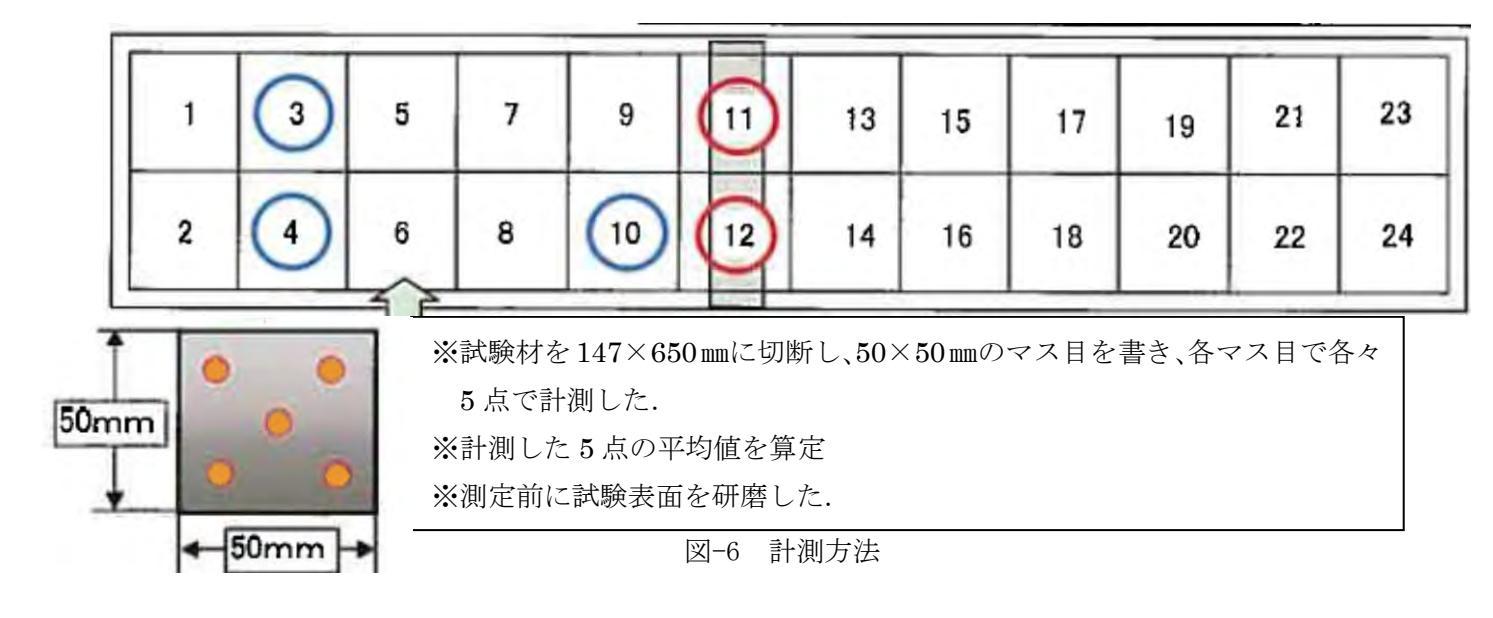
表-1 表面硬度計測結果

測定状況を写真-6に、測定方法を図-6に、測定結果を表-1に示す。 一部に表面硬度が高い部位を確認できる。タワー加工時における硬化と推察している。 また、損傷部以外に硬度が高い部位を確認できるが、タワー成型加工時における加熱による熱硬化と推察。

外側	硬度(HV)	内側	硬度(HV)
1	154	1	133
2	151	2	135
3	151	3	161
4	148	4	172
5	139	5	134
6	136	6	144
7	138	7	155
8	139	8	147
9	132	9	156
10	136	10	163
11	163	11	153
12	155	12	141
13	131	13	157
14	136	14	162
15	136	15	157
16	136	16	156
17	140	17	144
18	139	18	143
19	144	19	141
20	144	20	136
21	145	21	144
22	145	22	148
23	151	23	135
24	152	24	147

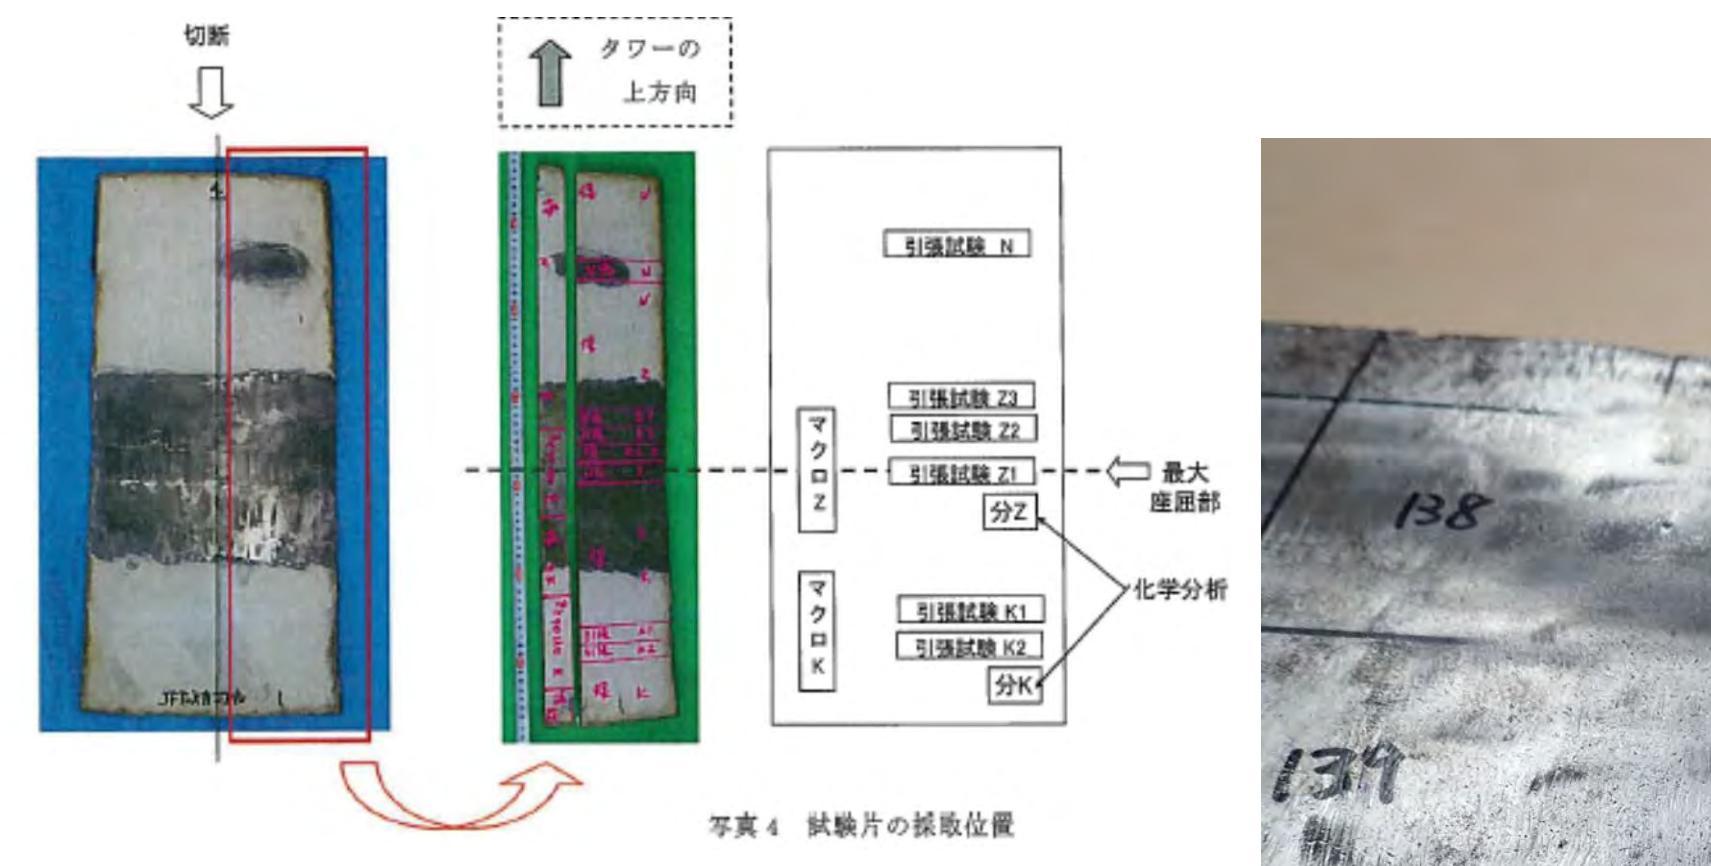
図-7 切り出し位置

損傷部(Z部)および平滑部(K部)にて、マクロ組織を観察した。写真-9に示すとおり、内部結果ならびに 補修溶接等を確認できなかった。
