# 大型風車ブレードの大電流試験およびレセプタ保持強度試験結果

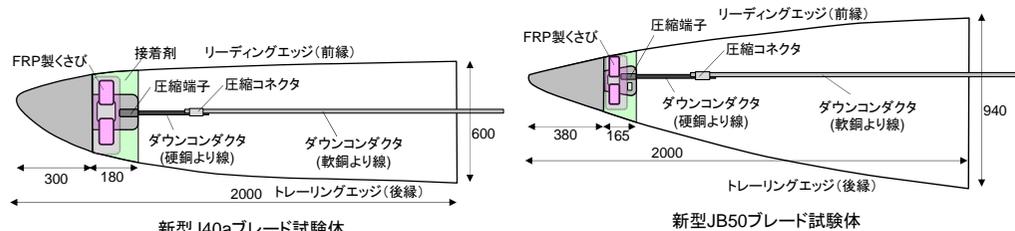
図1 ブレード先端2m試験体構造(単位:mm)

J82-2.0向けブレードJ40aおよびJ100-2.7向けブレードJB50について、新型レセプタ構造を搭載した先端2m模擬試験体を作製した。また、ブレード貫通着雷時の内圧増加を模擬するため、密閉フレンジ付きの試験体も準備した。

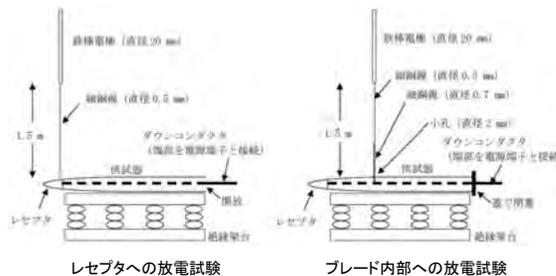
図2 大電流短絡試験構成図

電力中央研究所大電力試験所(横須賀)において、下記の条件で大電流短絡試験を実施した。

- ・正電極から試験体の放電位置へ発弧用の細銅線を接続し、ダウンコンダクタ端部を負極端子と接続。
- ・ブレード内部への放電試験では、外皮に小孔を設け、発弧線を通して放電位置へ接続。また、内部湿潤状態についても調査。
- ・放電時の電流が約10kAで安定するよう調整後、直流電流を通電。
- ・目標の電荷量に達したら、通電を停止。
- ・通常カメラと高速カメラ(2000fps)で試験状況を記録。
- ・ブレード内部放電試験では、2箇所の圧力計で内圧変化を記録。
