## 1. 事故の概要

(1)細谷風力発電所の概要  
 事業者名：ミツウロコグリーンエネルギー株式会社  
 発電所名：細谷風力発電所  
 所在地：愛知県豊橋市細谷町躰ノ谷23-12  
 定格出力：1,500kW(1,500kW x 1基)  
 運転開始：2007年1月

(3)事故の概要  
 発生日時：2014年2月15日(土) 午後12時02分

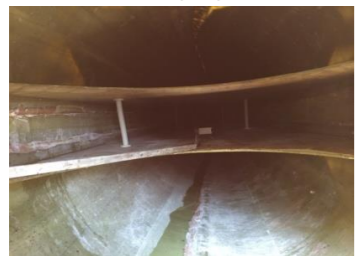
ブレード内部点検蓋

風車定期点検時にブレード内部の点検蓋をあげ、内部に入り直接目視による桁等の接着面の状況を確認する。

- 1) 点検時、点検対象のブレードを水平に保ちローターロックを掛け、ハブ内に入る。
- 2) ブレード内部点検蓋をあげ、内部にアクセス。この際上記⑤のライトニングカードを交換する。
- 3) 人間がアクセスできる範囲の根元よりおよそ15m程度。桁やエッジの接着状態を点検する。
