中部電力株式会社 御前崎風力発電所3号機ブレード取付ボルト破断について (最終報告)

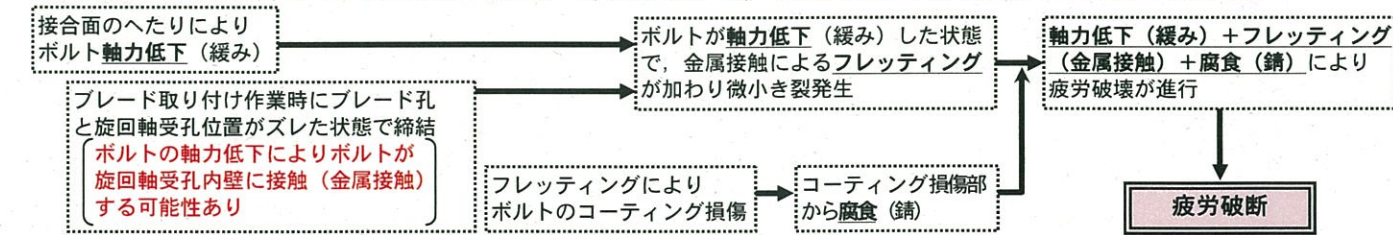
4 ブレード取付ボルト破断メカニズム

前回報告 (添付資料1) と今回報告の調査・解析結果から、破断メカニズムは以下のとおりとなる。

今回の不具合は初期点検（稼動後 100 時間経過を目処）点検時に増し締めを実施せず、リラクゼーションによりボルト軸力が低下したことにより金属接触が発生し、金属接触が発生したことで連鎖的にフレットングと腐食が発生したことが原因である。これらの要因が複合的に作用してブレード破断につながった。

これらのサイトは、初期点検（稼動後 100 時間経過を目処）で増し締めが実施されていないことから、ボルトの軸力低下の可能性があり、それにともない発生するフレットングによる累積疲労損傷の蓄積がコーティング損耗に伴う腐食環境下で進展している可能性がある。このため、これらのサイトの対策としては、損傷の可能性のあるボルト全数を交換とする。

一方、初期点検（稼動後 100 時間経過を目処）時にボルト全数の増し締めが実施されていた御前崎 II 期サイト以降では、このような損傷の可能性が考えられないため、通常の定期点検での点検方法（約 90 度ピッチで 4 箇所以上で軸力確認。規定軸力に達していない場合は、対象ボルトだけではなく、規定軸力に達していないボルトの範囲を特定して、それらすべてを増し締め）とする。
