根占風力発電所 タワー健全性調査結果について (第5報)

2015/07/30

南九州ウィンドパワー社

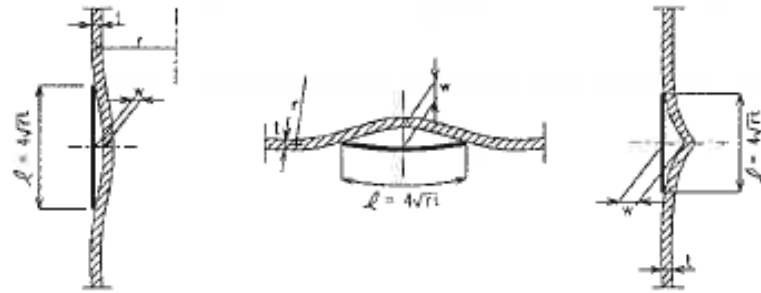
図解7.16 ゲージ長さ $l$ と初期不整値 $W$ の関係<sup>10)</sup>

なお、座屈耐力に関しては初期不整や残留応力の影響が大きいことが知られているが、初期不整等の問題については実験値も少なく、また、筒身の製作や据付の管理基準も少ないことから、タワー製作・施工の実状に合わせて設計することが望ましい。DIN 18800 Part4<sup>10)</sup>に許容初期不整値が規定されており参考となる。この中では図解7.16に示したように、筒身半径と板厚をもとに計算したゲージ長さ $l$ に対して、初期不整値 $W$ が $0.01l$ 以下であれば座屈耐力の影響が少ないとされている。

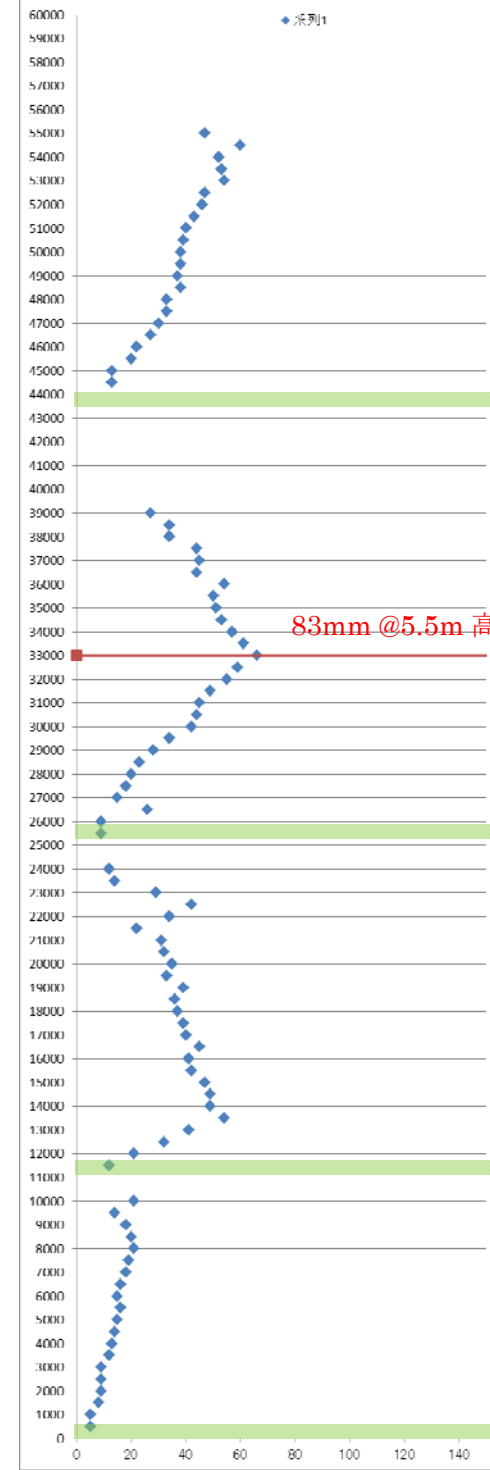
根占 6 号機

短径と長径の差を高さ方向に示したものが下のグラフである。真円度（短径と長径の差）は、最小で45mm（7号、9号）、最大で86mm（5号）であった。どの塔体にも満遍なく変形が現れている。フランジとフランジの間で変形が大きく、フランジ部は変形が小さい。変形の大きな塔体に真円度の高いフランジを取付ける際に、塔体に力を加えて接合した可能性がある。

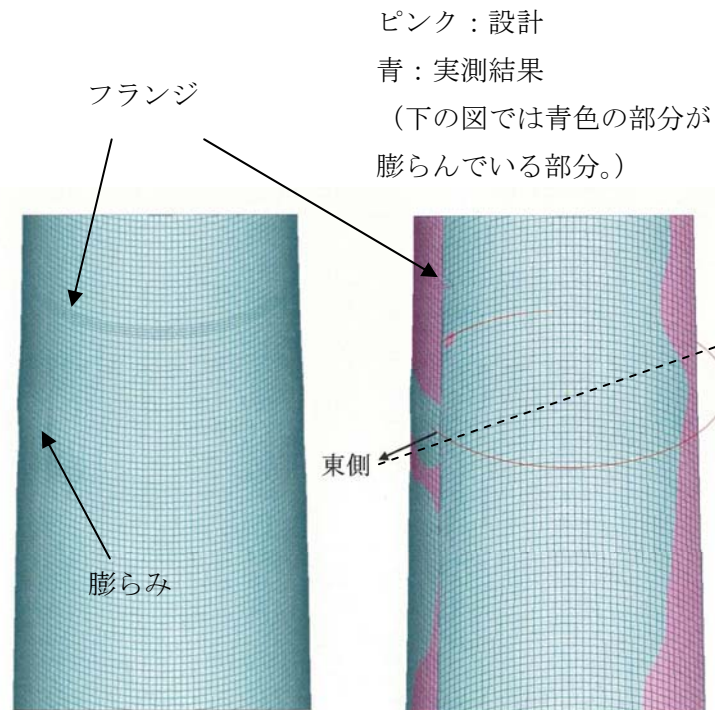
解析モデル (変位の大きい 22m 高付近を拡大)

3D スキャンによる真円度測定により、最も変形が大きいと判断した根占 5 号機について、FEM 解析により強度検討を実施した。
