ユーラス釜石広域ウインドファーム 6号風車ブレード破損事故（最終報告概要）

1. ユーラス釜石広域ウインドファーム（釜石 WF）と事故の概要

(3) 事故の概要

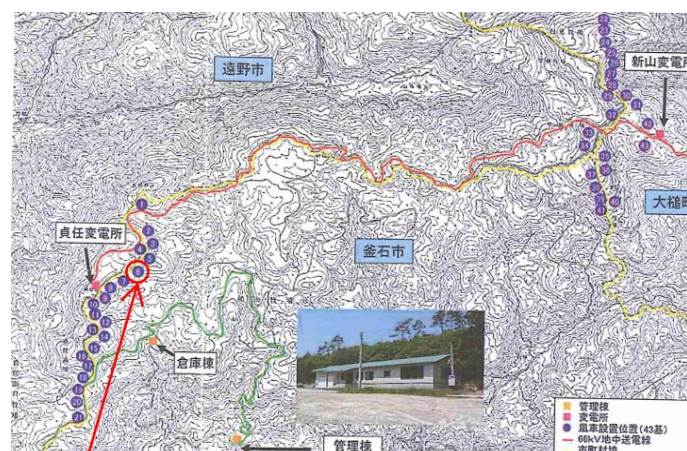
図1 釜石 WF 風車位置

6号風車

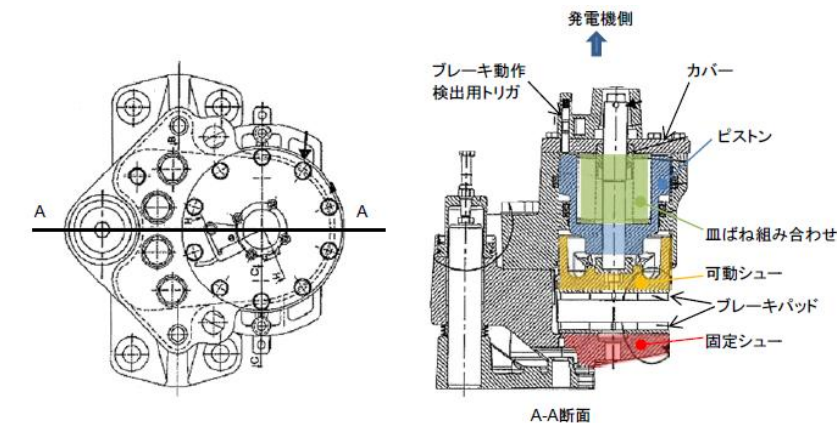
図6 主軸ブレーキ構造

主軸ブレーキのブレーキパッドは対になっており、一方が可動シューに、もう一方が固定シューに固定されており、可動シューは主軸ブレーキ本体内部の皿ばねの弾性力により動く仕組みとなっている。風車運転中の主軸ブレーキオフ時は、主軸ブレーキ本体内部に油圧が保持されており、ピストンにより皿ばねが縮められ、可動シューが開いている。主軸ブレーキオン時は、油圧が抜けることで皿ばねの弾性力が働き、可動シューが閉じる構造となっている。
