## (3) VESTAS INSPECTION, 2014 Sep 5th

ヴェスタス A3 報告書追記事項

ヴェスタスウインドテクノロジージャパン株式会社

2014年 2月 14日 御前崎港 風力発電設備の火災事故の原因に関する 追加報告書

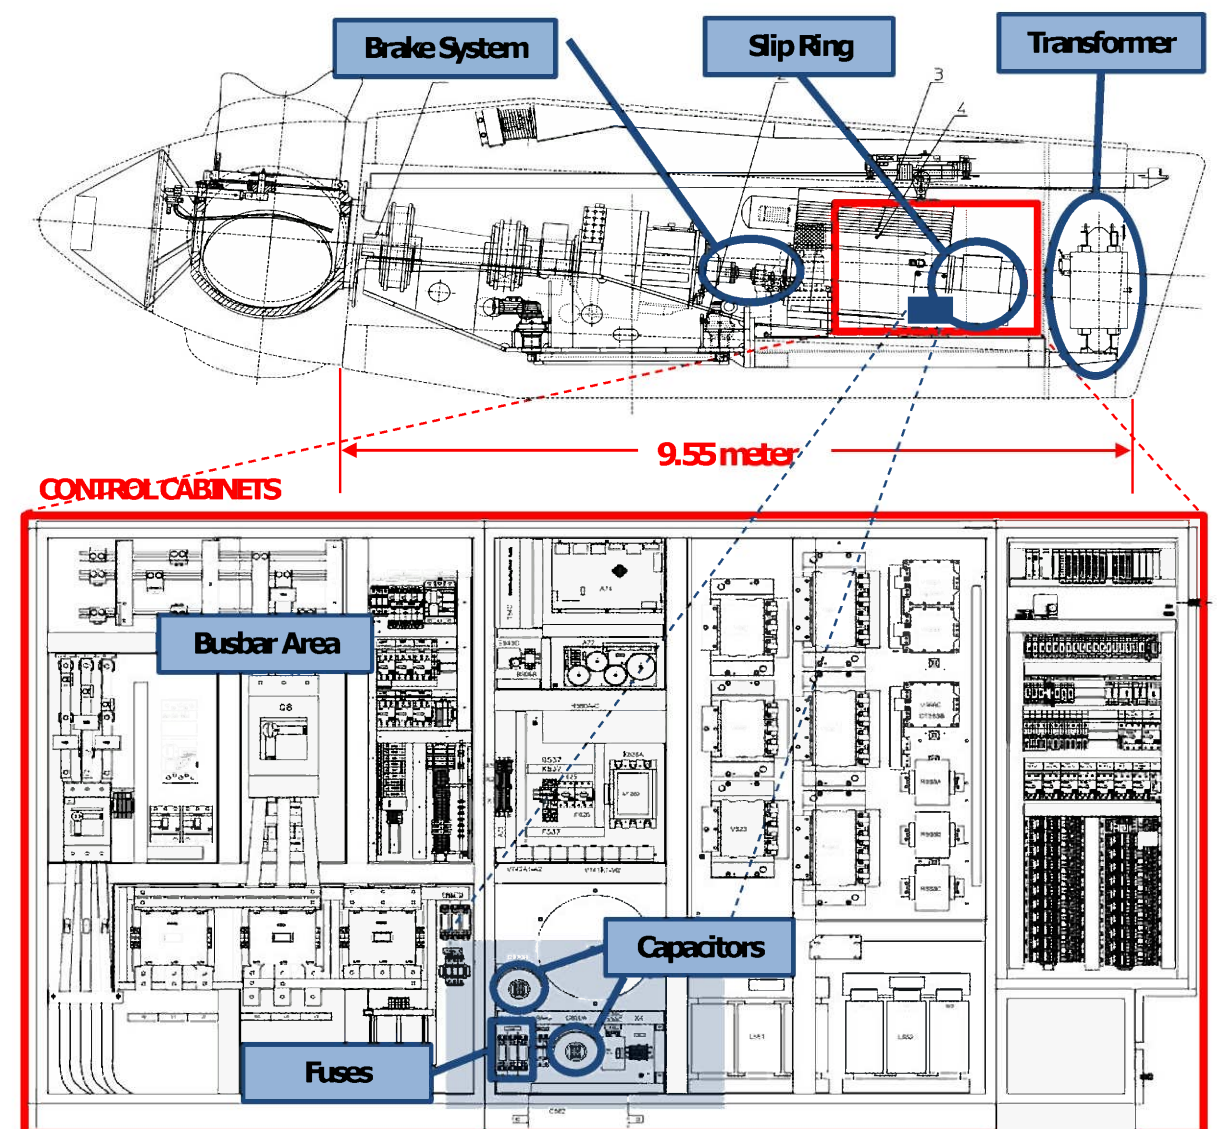
## (5) V80 TURBINE - SIDE VIEW

上記写真(別作業時に撮影)は、コントロールキャビネットから発電機後方までの距離を例証している。発電機後方には絶縁電気ケーブルがあり、それぞれ約1メートルの長さになる。キャパシターが激しく爆発したと仮定すると、炎がこれらのケーブルに燃え移った可能性がある。

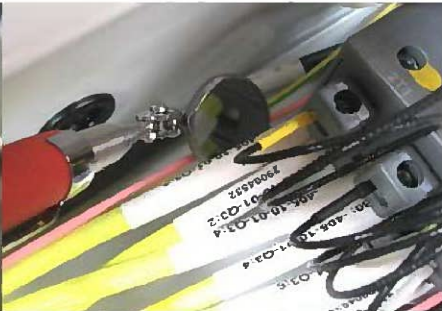
Figure 13-4: Examine the underside of the connections with a dentist mirror
