太陽電池発電設備の 安全確保のための取組強化について

平成28年1月25日

電力安全課

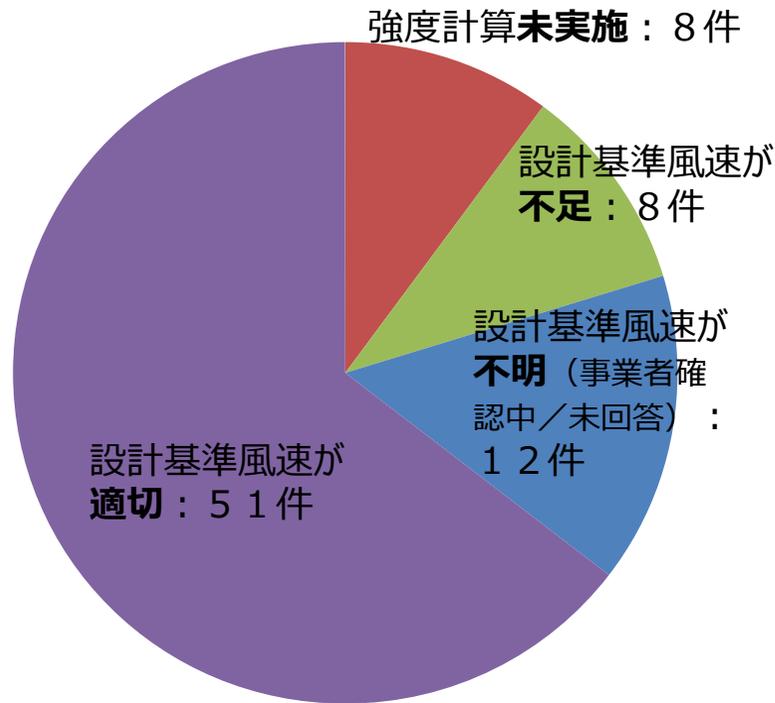
【構造設計の状況（79件）】

- 大半の事業者は、技術基準に基づく設計・施工確認を行っているとの回答。他方、約2割（16/79）で、設計基準風速が不足もしくは強度計算を未実施。
- このような不適切な設計を行っている設備において、架台の倒壊等による大規模なパネルの脱落・飛散につながっている。
