与那国風力発電所の事故について ～H27年台風21号による被害とその原因について～

与那国風力発電設備の概要

台風21号による 与那国風力発電設備被害状況

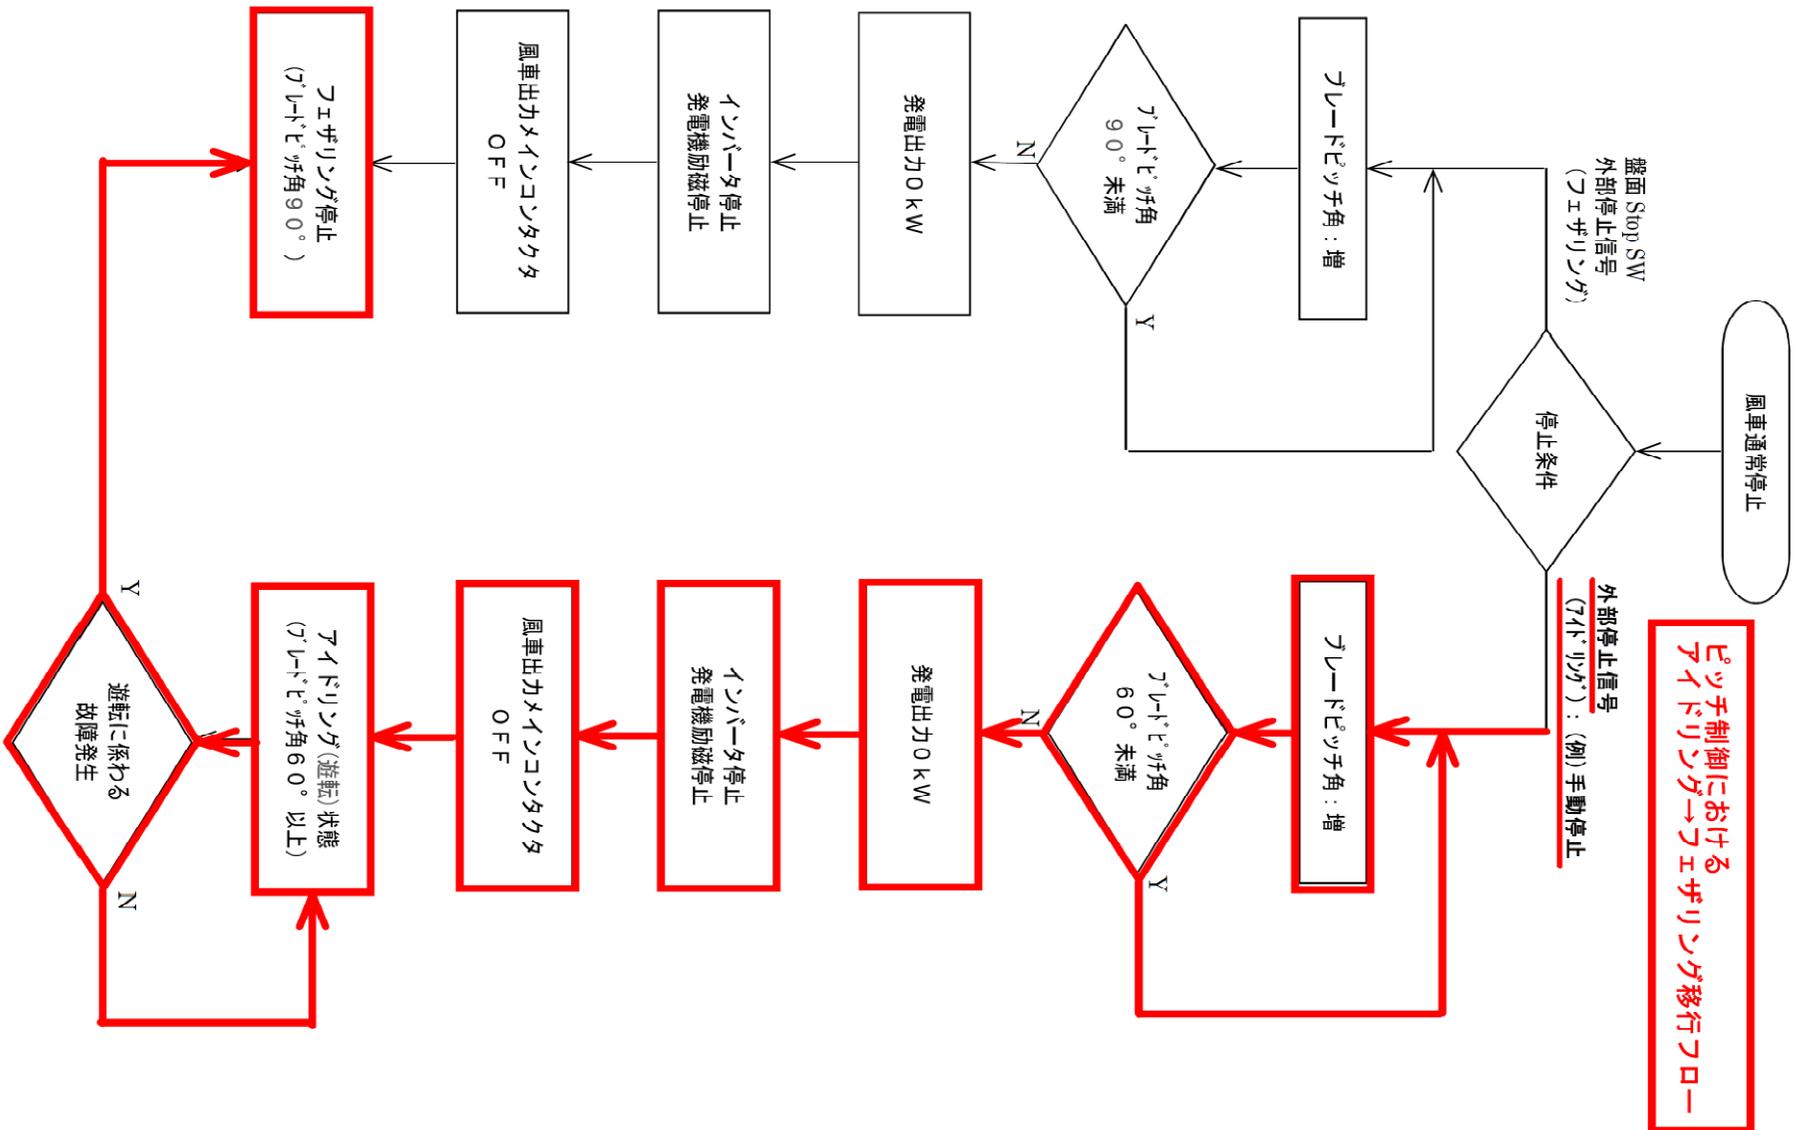
風力発電機 停止動作にかかわるフロー図

平成27年9月28日の台風襲来時、『風速25m/s以上-カットアウト予告』警報発報により、風車を手動停止した。
 その後のアイドルからフェザリングへの移行は、以下フロー図のとおり制御したものとする(風車メーカー提示フロー図)。
