久木野風力発電所 2号機タワー損傷 (速報)

1. 久木野風力発電所について

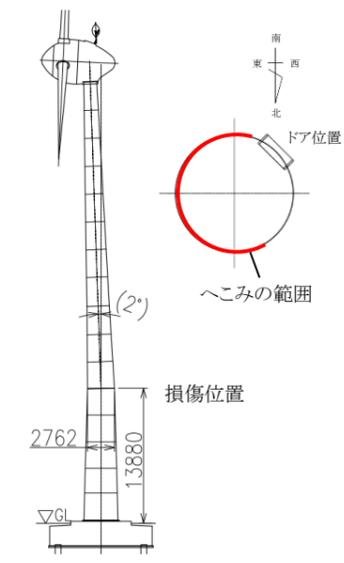
図5 2号機外形図

2号機タワーにおいて、地上高約13.9mの位置にへこみが発生。へこみは方位角320°から190°にかけて、周長約5.5mにわたっている。また、周辺の地盤には基礎の縁や地山と盛土の境界に沿うクラックが多数見られる(図6)。これは地震動によって土砂が傾斜に沿って動いたものと考えられる。

2号機は道路損傷のためクレーン等重機が入れず、風車の分解ができないため、応急対策のみ実施することとする。応急対策として図14に示すように、損傷部へのリブ溶接による補強を行う。その後については交換部品、工事費用、周辺の道路状況を考慮し判断する。

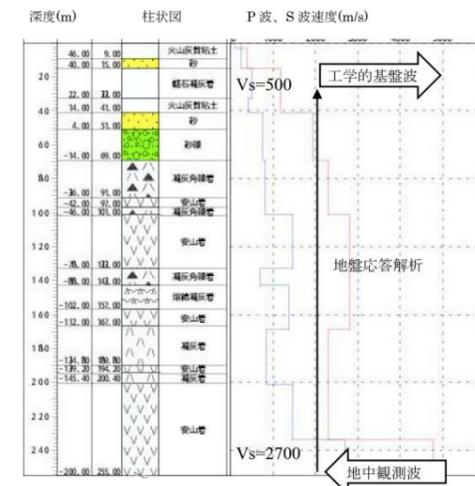
図10 益城地中観測記録からの工学的基盤波作成方法

- (1) 告示波で地震地域係数 Z を仮に大きくしたものを、久木野の工学的基盤に作用させ、 Z がどの程度で応力度比が 1 となるかを計算する。
- (2) 益城の地中における観測波を工学的基盤まで立上げ(図 10)、久木野の工学的基盤に作用させる。
- (3) 大津は地中に地震計がないため、地表面での観測波を工学的基盤に引戻し(図 11)、久木野の工学的基盤に作用させる。

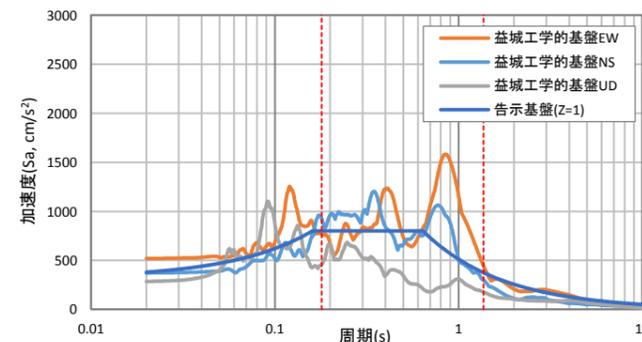
図12 益城(Kik-net:KMMH16)の地中観測波を工学的基盤まで立上げた加速度応答スペクトル(h=5%)

なお、(2)、(3)では水平と鉛直地震動が同時に作用した時の解析を行う。また、地盤モデルには各号機の建設地点におけるボーリングデータを使用し、号機間の差異を検査する。(2)、(3)の加速度スペクトルは図 12、13 のようになる。
