## 久木野風力発電所 2号機タワー損傷 (速報)

### 1. 久木野風力発電所について

事業会社： 春木が岡風力発電有限会社  
 所在地： 熊本県阿蘇郡南阿蘇村大字河陰俵山地内 (標高 729m、本震震源からの距離 24km)  
 発電出力： 1,800kW (600kW×3基)  
 風力発電機： ENERCON 製 E40 (ハブ中心高さ 46.25m、ローター径 44m)

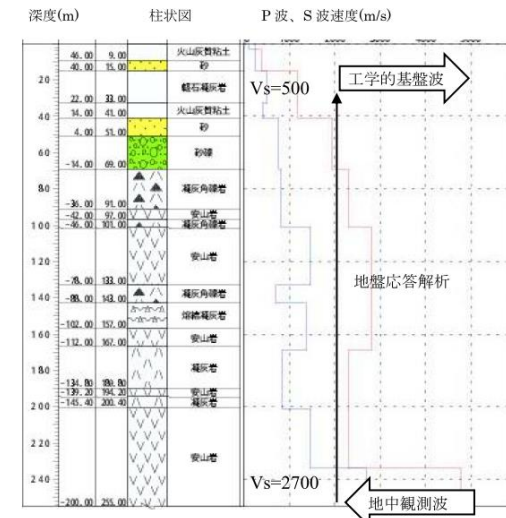
図10 益城地中観測記録からの工学的基盤波作成方法

- (1) 告示波で地震地域係数  $Z$  を仮に大きくしたものを、久木野の工学的基盤に作用させ、 $Z$  がどの程度で応力度比が 1 となるかを計算する。
- (2) 益城の地中における観測波を工学的基盤まで立上げ(図 10)、久木野の工学的基盤に作用させる。
- (3) 大津は地中に地震計がないため、地表面での観測波を工学的基盤に引戻し(図 11)、久木野の工学的基盤に作用させる。

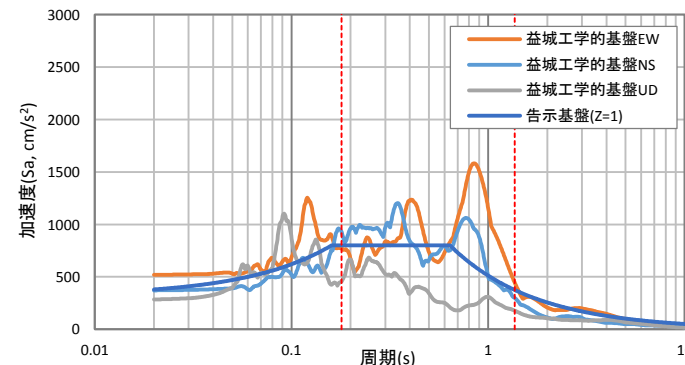
図12 益城(Kik-net:KMMH16)の地中観測波を工学的基盤まで立上げた加速度応答スペクトル(h=5%)

なお、(2)、(3)では水平と鉛直地震動が同時に作用した時の解析を行う。また、地盤モデルには各号機の建設地点におけるボーリングデータを使用し、号機間の差異を検査する。(2)、(3)の加速度スペクトルは図 12,13 のようになる。
