# 与那国風力発電所の事故について ～H27年台風21号による被害とその原因について～

沖縄電力

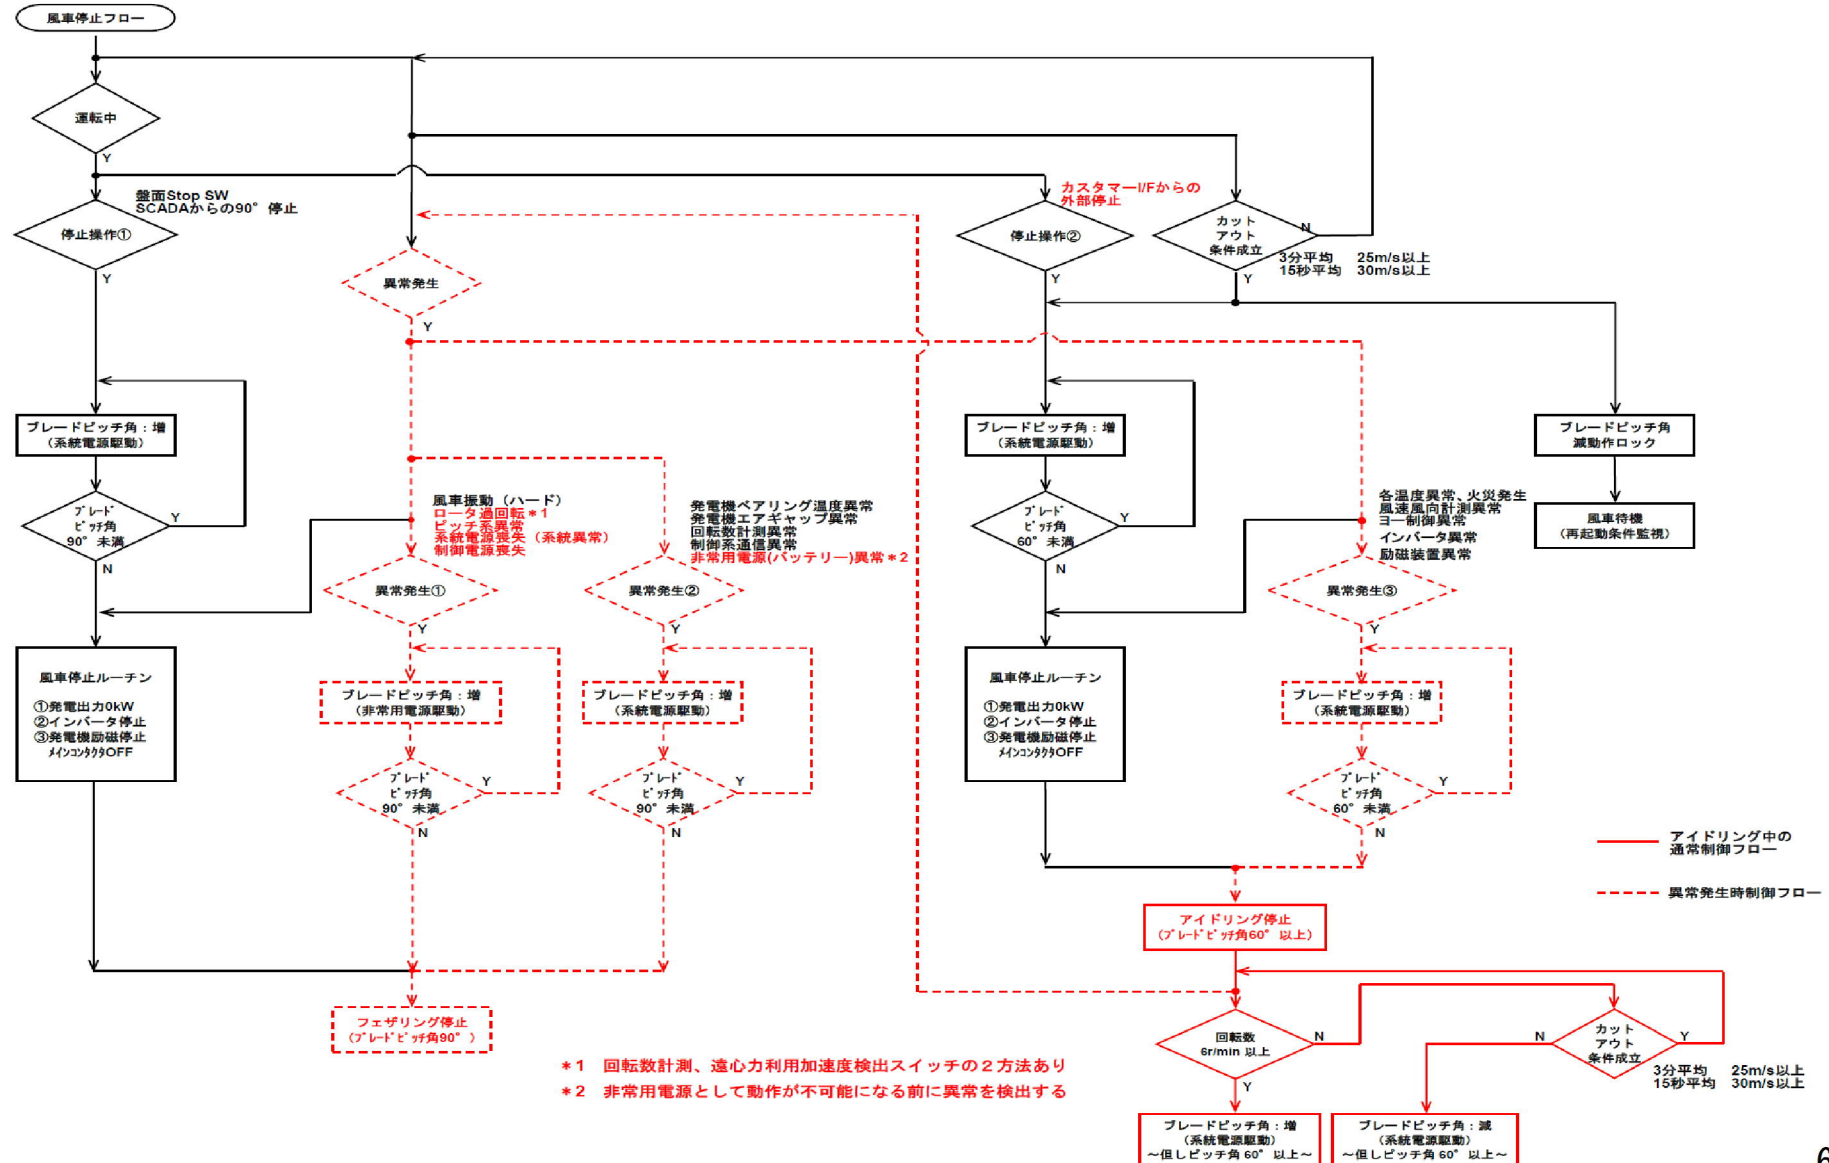
◆風力発電機 停止にかかわるフロー図

平成27年9月28日の台風襲来時、『風速25m/s以上-カットアウト予告』警報発報により、風車を手動停止した。  
その後のアイドリングからフェザリングへの移行は、以下フロー図のとおり制御したものと考える(風車メーカー提示フロー図)。

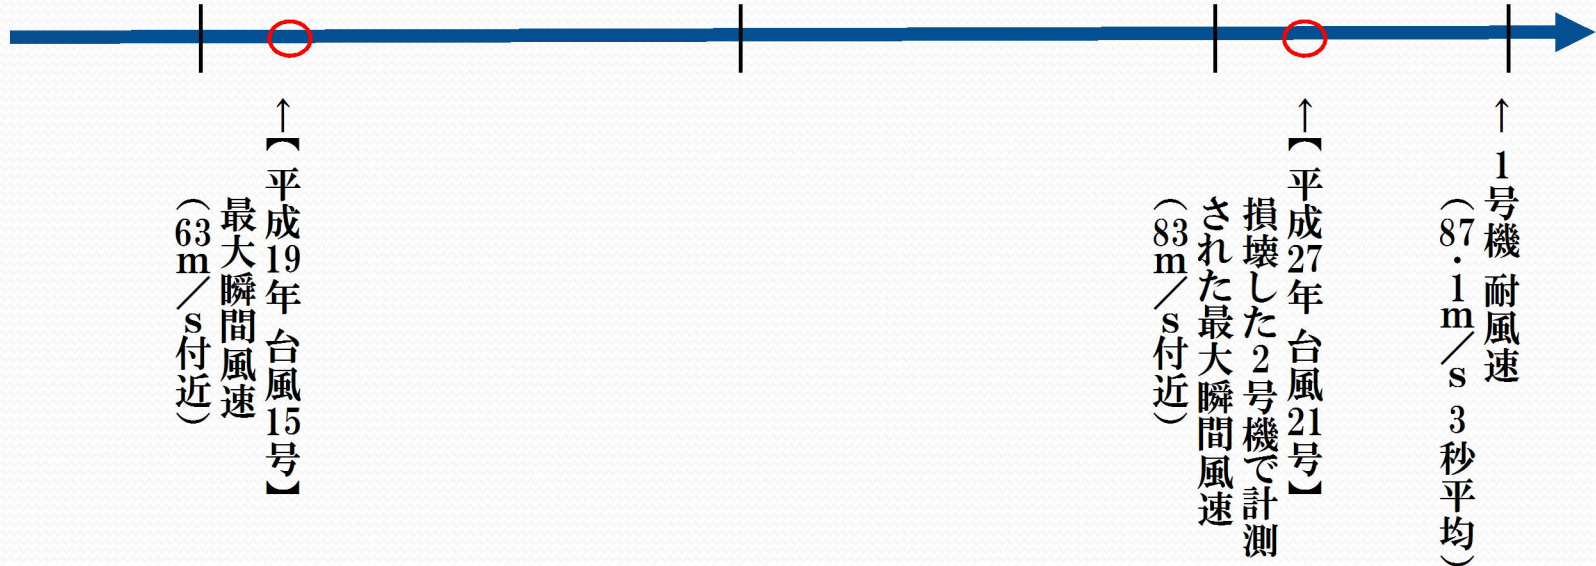
クラスⅡ風車の耐風速(2号機)

59.5m/s

クラスⅠ風車の耐風速(1号機)

70m/s

| | 被害 | 原因 | 再発防止対策 |
|---|---|---|---|
| 風車2号機 | ブレード3枚が損壊した。 | クラスⅠ耐風速以上の風が吹いたため、クラスⅡの2号機は耐力が不足していたことによる。<br>(過去の風車倒壊(H14宮古)で得られた対策により、系統は停電したものの非常用発電機が自動起動し、常時ヨー制御を行い風荷重を低減したが、クラスⅡのブレードが今回の台風には耐えられなかった。) | 復旧に要する費用と設置後14年経過に伴う設備老朽化を勘案し、平成28年3月16日に廃止した。 |

| | 被害 | 原因 | 再発防止対策 |
|---|---|---|---|
| 風車1号機 | ナセル後部のハッチ部分が損傷した。 | ハッチとナセルの隙間から吹き込んだ風による。<br>①ハッチ開口部の老朽化<br>②ハッチ開口部四隅への応力集中<br>③暴風によるハッチばたつきによる繰り返し荷重 | ①、②の対策として開口部四隅を補強する(ナセルハッチ開口部に合わせたSUS棒を製作・設置し補強)。<br>③の対策としてハッチ扉に門の設置を行う。 |
