南大隅ウィンドファーム（根占発電所、佐多発電所）ナセルカバー損傷について（速報）

2016年12月9日  
 (株)ジェイウインドサービス

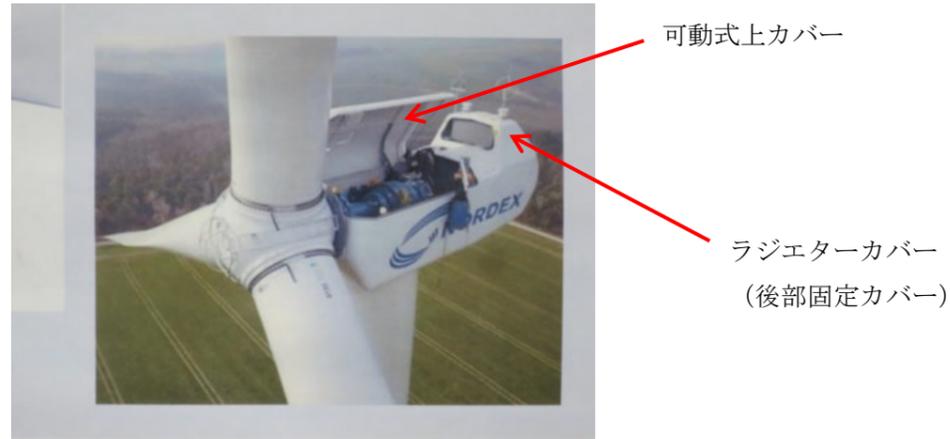
図8 ノルデックス風車ナセルカバー

南大隅ウィンドファームの風車ナセルカバーはFRP製であり、風車の損傷箇所は、可動式の上カバーもしくは、後部のラジエーターカバーであった。上カバーには、図9に示すオリジナルカバーと図10に示す改良カバーの2種類があり、今回被害を受けたものはオリジナルカバーであった。
