第12回新エネルギー発電設備事故対 応・構造強度WG(資料3)

ユーラス肝付ウインドファーム風車破損事故について

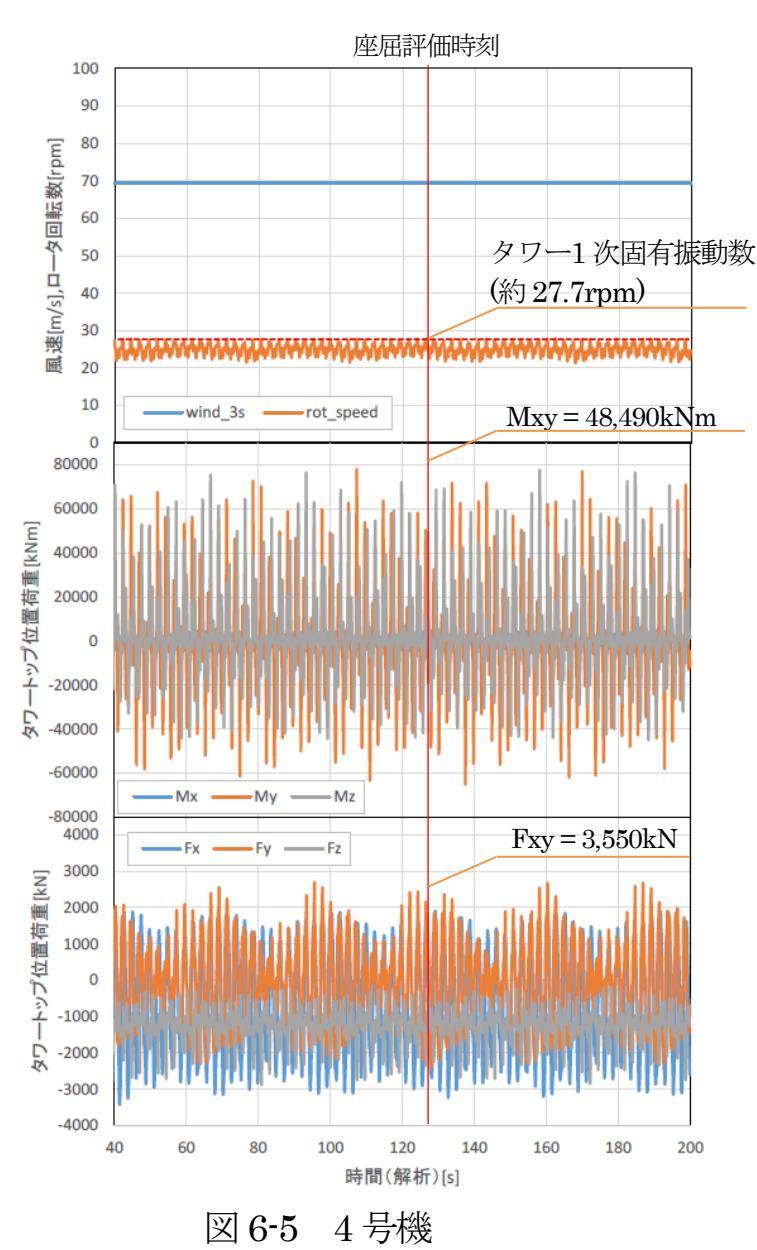
【4 号機】

ロータ回転速度が上昇

↓
 約 27.7rpm(1p モード:0.462Hz)に近づいたとき
 にタワー1 次固有振動数(0.462Hz)と一致し共振
 ↓
 タワートップに以下の荷重が作用することを

- 確認
 - ・曲げモーメント 48,490kNm
 - 水平荷重
 3,550kN

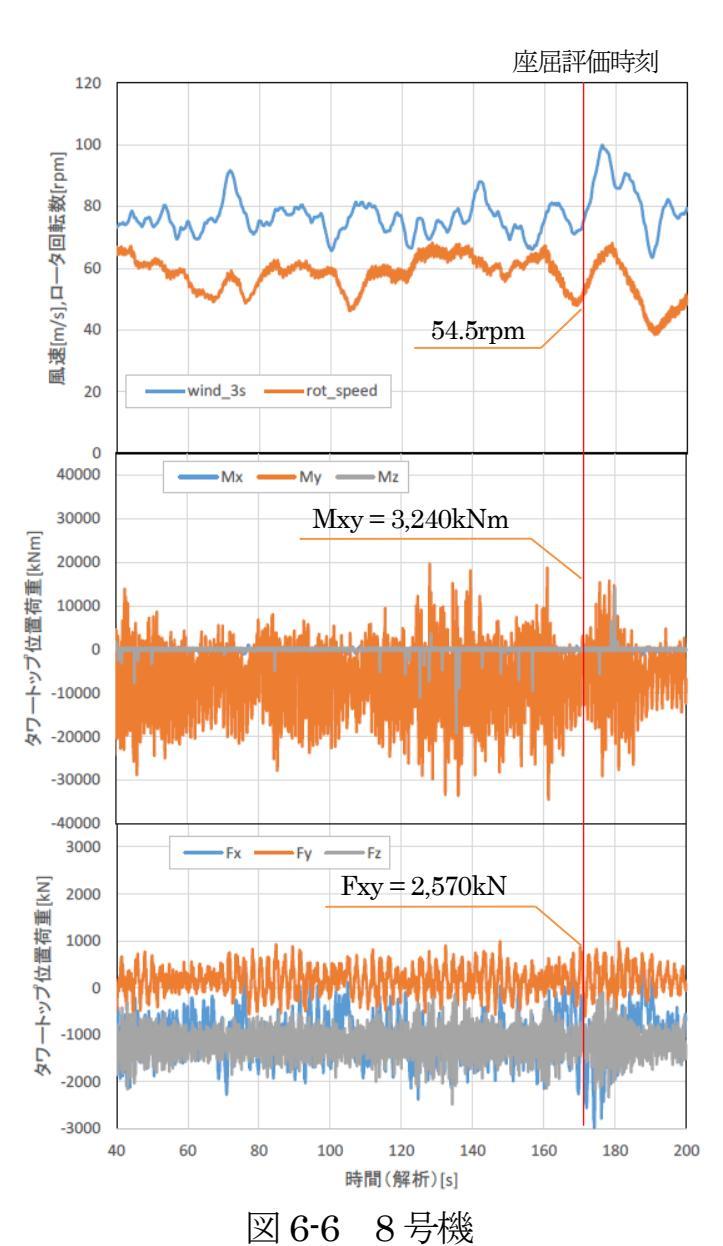
【8 号機】

ロータ回転速度が上昇

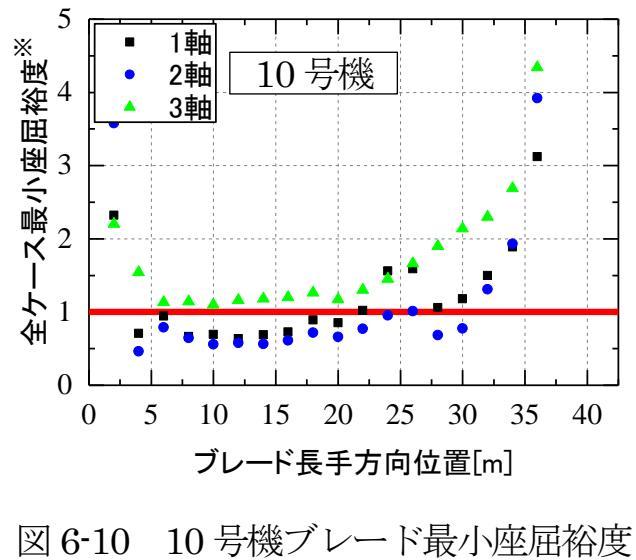
凶 6-10 10 号機ブレード最小座屈裕度 (時間帯②)

風応答解析により算出されたブレードに作用する荷重から、座屈裕度(座屈荷重と作用荷 重の比で、これが1を上回れば座屈しない)を算出。風応答解析全360ケースのうちの最小 座屈裕度を図3-15、3-16に示す。

・ ピッチ角がフェザーから変化した状態では、ブレードが折損しうる荷重が作用していた ことを解析上で確認
