淡路市北淡震災記念公園風力発電設備における倒壊事故について

- 型式：三菱重工業製 MWT-S600
- 出力：600kW
- 回転数：10-34rpm
- ロータ直径：45m（取付位置：地上37.0m）

1-3. 事故概要

2018年11月26日
淡路市・（株）ほくだん

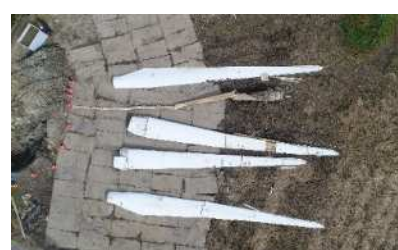
図2-4 破壊ブレードの復元

- 推定時刻：2018年8月23日 夜中～未明
（現時点で事故発生時刻の特定は出来ていない）
- 発見時刻：2018年8月24日 6:15頃
付近を散歩している住民が発見。
- 倒壊状況：北北東（真北から約14度東寄り）に向けてタワー全体が倒伏、ローターヘッドが地面に激突。2枚のブレードは先端付近が折損し飛散、1枚のブレードはシェルが桁部分から分離し飛散。基礎は、ペDESTAL部・フーチング部が分離し、主鉄筋が破断。

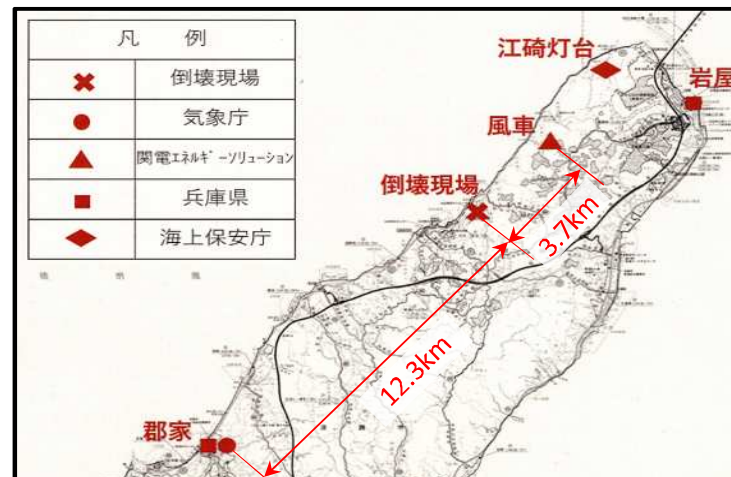
図2-7 サイト付近観測地位置図

- 当サイトにおける風向・風速のデータは残されていない。当サイト近傍には図2-7に示す通り4か所で風況の計測が行われており、その4か所の観測値を調査した結果、関電エネルギーソリューションと気象庁(郡家)のデータを比較に使用した。関電エネルギーソリューションのサイトには6基の風車があるが、他の風車と観測値がかけ離れている風車、YAW追従していない風車は除外し、3基の風車を比較の対象とした。

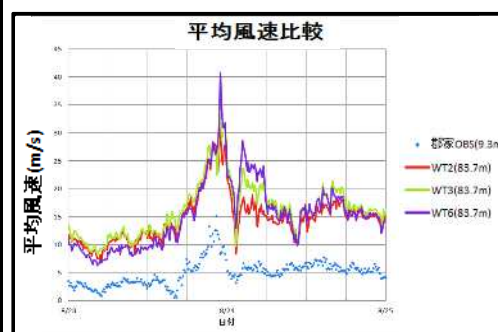
図2-8 風速プロット図

- 水色は気象庁の値をプロットしたものであるが、その他の関電エネルギーソリューションの値の方が、連続性が高い。

- 台風は、当サイトに23日22:30～23:00にかけて最接近。
- 23:00時点 台風中心との距離は約32km
- 23:00時点 台風勢力は975hPa
- 気象庁の郡家地域の日最大瞬間風速は、28.6m/s(3秒平均、22:14)、風速は22:00から24:00にかけ東から南南西に風向が変化した。
- 関電エネルギーソリューションでは、最大瞬間風速58m/s(0.2秒平均)を記録した。
